AGENZIA NAZIONALE PER LA SICUREZZA DEL VOLO

RELAZIONE D'INCHIESTA

**INCIDENTE
OCCORSO ALL'AEROMOBILE
AS 350 B2 "ECUREUIL", MARCHE I-LASG,
Località Rebruant – Vallone Rio Freddo – Vinadio (CN)
9.10.2001**

N. A/1/02

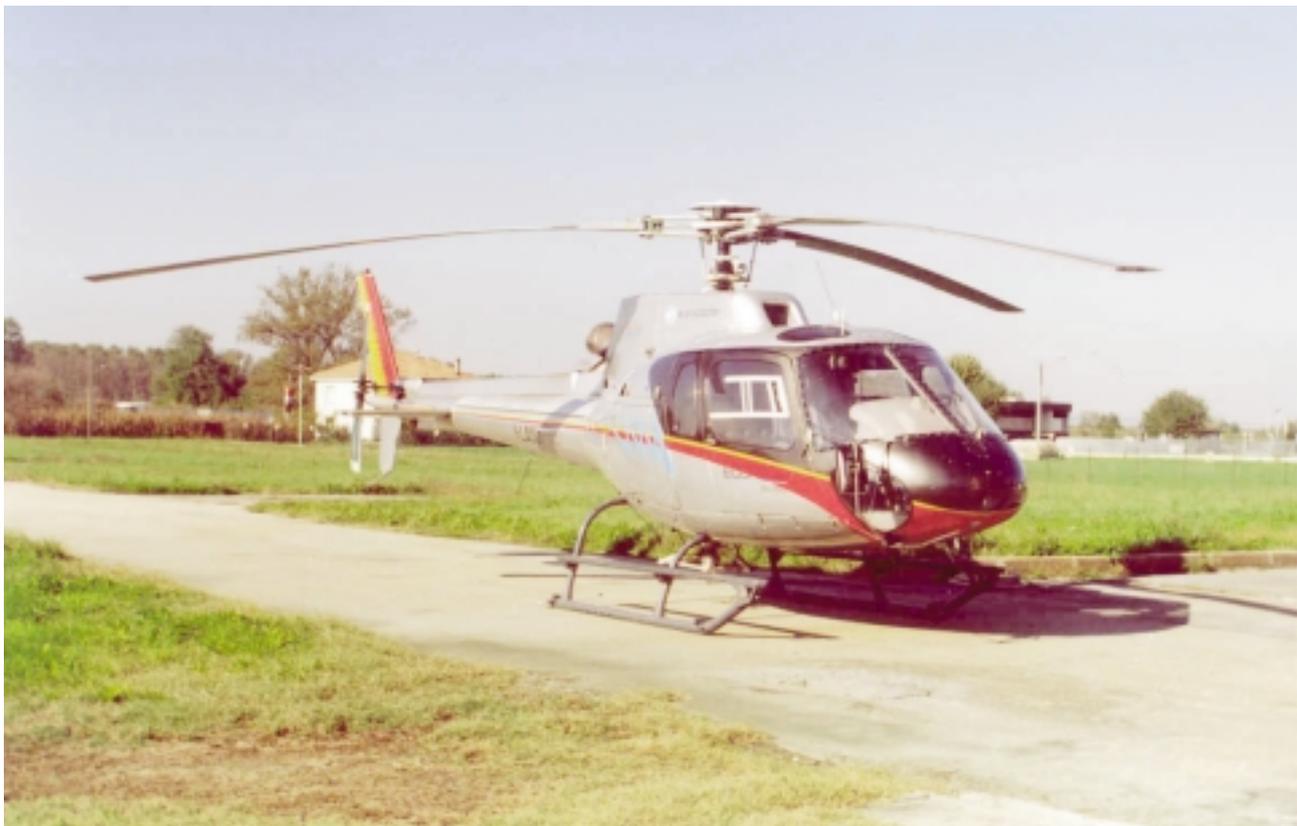
Foto 1

Elicottero AS 350 B2. Vista laterale

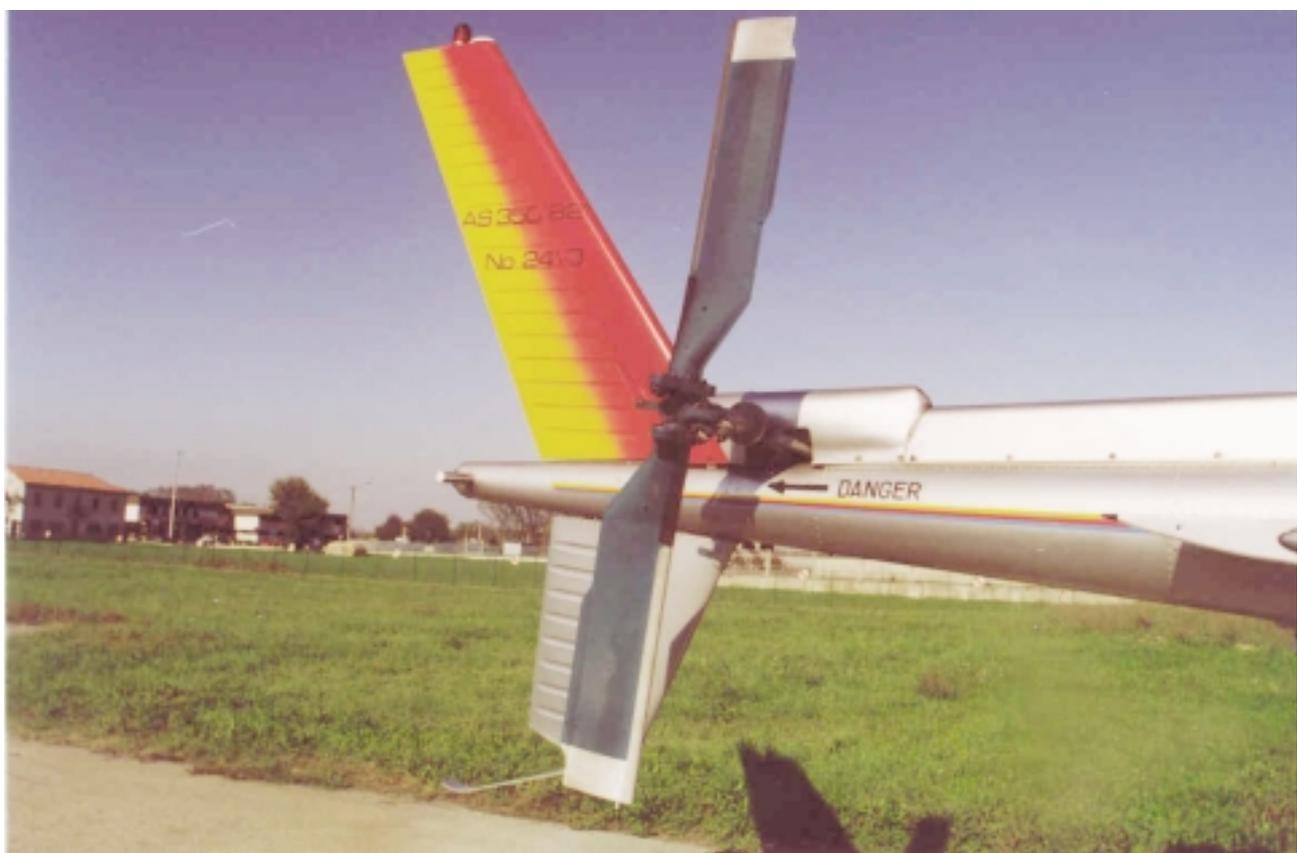
Foto 2

La perdita di controllo dell'elicottero è riconducibile al distacco in volo del rotore anti-coppia di coda e della pinna stabilizzatrice verticale per effetto dell'urto accidentale della pale del rotore di coda contro la benna. Quest'ultima, sospesa con una fune lunga 11 metri al gancio baricentrico dell'elicottero è, molto probabilmente, rimasta impigliata nei cespugli/alberi presenti lungo il costone della montagna con l'elicottero in movimento verso valle. Il pilota non si è reso conto immediatamente che la benna fosse rimasta incastrata, nonostante vi fossero degli specchietti retrovisori montati *ad hoc* sulla struttura esterna dell'elicottero. Ciò potrebbe essere ricondotto al fatto che la distanza dell'elicottero dal terreno sottostante fosse minore della lunghezza della fune stessa. In siffatte condizioni, con l'elicottero in movimento con prua a valle, la fune, estendendosi con la benna impigliata nei cespugli, si sarebbe posizionata quasi parallelamente alla trave di coda dell'elicottero stesso e nel momento in cui la benna si è "liberata", in conseguenza della forza traente indotta dall'elicottero in movimento, sarebbe stata sbalzata verso l'alto interferendo con le pale del rotore di coda.

Elicottero AS 350 B2. Particolare rotore di coda e pinna stabilizzatrice verticale
