# **AGENZIA NAZIONALE PER LA SICUREZZA DEL VOLO**

## **RELAZIONE D'INCHIESTA**

**INCIDENTE OCCORSO ALL'AEROMOBILE  
Rockwell Commander 112TC, MARCHE HB-NCX  
Località Milano – Palazzo della Regione (“Grattacielo Pirelli”)  
18 aprile 2002**

**N. A/18/02**

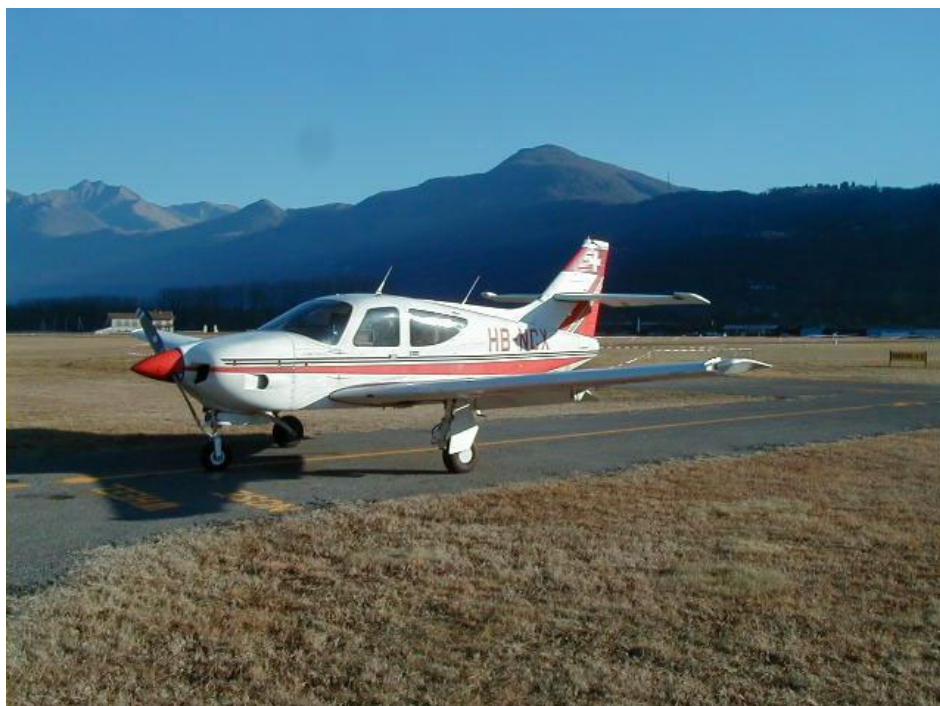
Foto 1

Il Rockwell Commander 112 serie TC è un aeromobile di costruzione metallica, equipaggiato con un motore a scoppio turbocompresso Lycoming T.O-360-C1A6D da 210 HP, numero di serie L-175-69A, con elica bipala a passo variabile, con quattro posti e peso massimo al decollo di 1293 kg, carrello retrattile e capacità serbatoi carburante 68 USG (257 litri).

Il testimone C si trovava in piazza Duca d'Aosta e stava attraversandola per dirigersi verso via Vitruvio, quando ha notato giungere, dalla predetta via Vitruvio, l'aereo con il *carrello aperto*. Questa dichiarazione è significativamente circostanziata, in quanto descrive *una protezione metallica sulle ruote* che verosimilmente si riferisce ai portelli copriruota solidali con le gambe del carrello particolarmente visibili con il carrello in posizione estesa (si veda la foto 1).

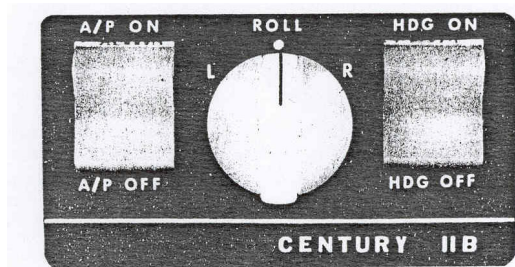
Foto 3

Sul quadretto dell'autopilota, situato sul pannello strumenti in basso a sinistra del volantino (si veda la foto 3), si trovano i seguenti comandi: interruttore di inserimento A/P On-Off, pomello di virata *Roll*, interruttore HDG On-Off di inserimento

L'autopilota Century IIB sostituisce il pilota nel mantenimento della rotta (consentendo di mantenere una prua o di effettuare con il pomello *Roll* una virata), ma lascia al pilota stesso l'impegno del mantenimento della quota attraverso una continua regolazione del trim che agisce sull'assetto longitudinale del velivolo per equilibrare le forze aerodinamiche in funzione dei diversi parametri fra i quali la spinta del motore, la velocità dell'aereo, l'inclinazione delle ali.

La funzione *Roll* dell'autopilota Century IIB consente di manovrare l'aereo (nel caso specifico l'HB-NCX) fino a 30° circa di inclinazione sia a destra che a sinistra, mentre l'attivazione della funzione *heading mode* HDG On consente un'inclinazione massima di 20°, mantenuta fino al raggiungimento della prua preselezionata.

Il pilota può neutralizzare il funzionamento dell'autopilota inserito ruotando il volantino a sinistra o a destra con uno sforzo uguale o superiore a 15 lbs (3,178 kg).

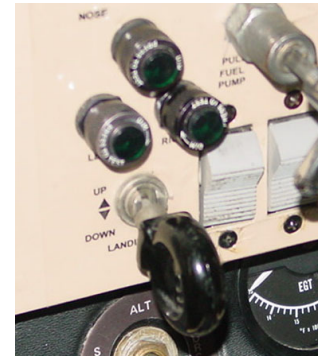
Foto 4

Retrazione ed estensione del carrello avvengono azionando un comando posizionato nella parte centrale inferiore del pannello strumenti. Tre luci verdi del tipo “*press to test*” (si veda la foto 4), installate sul pannello strumenti accanto al suddetto comando di estensione/retrazione carrello, si accendono quando le tre gambe del carrello sono completamente estese ed in posizione bloccata.

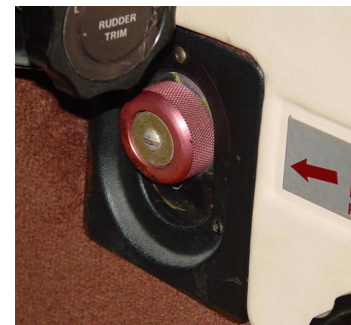
Foto 5

Il velivolo è dotato di un sistema di estrazione del carrello in emergenza qualora ci sia una avaria totale idraulica o elettrica all'impianto. Il comando di tale sistema, un pomello rosso da estrarre e spingere verso il basso, è posizionato sul lato sinistro della consolle centrale (si veda la foto 5). La sua attivazione devia il fluido idraulico nella riserva, depressurizza il circuito e consente l'estensione del carrello per effetto della forza di gravità, con l'ausilio di molle tiranti.

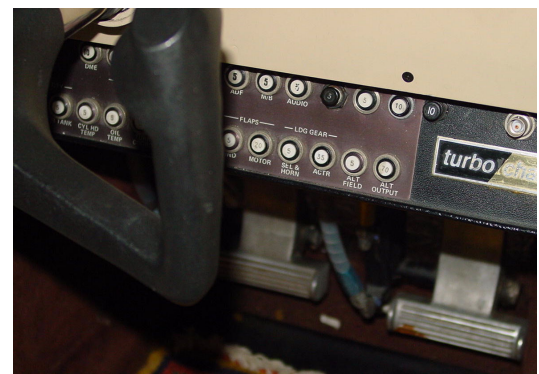
Foto 6

Il sistema elettrico che alimenta la pompa carrello e gli avvisi acustico/luminosi dell'impianto sono protetti da due interruttori magneto-termici “*circuit breakers*” a pressione del tipo “*push to reset*” posizionati nell'area fusibili posta nel lato del secondo pilota o passeggero, sulla parte inferiore destra del pannello strumenti sotto il volantino e sono identificati dall'apposita targhetta (si veda la foto 6).

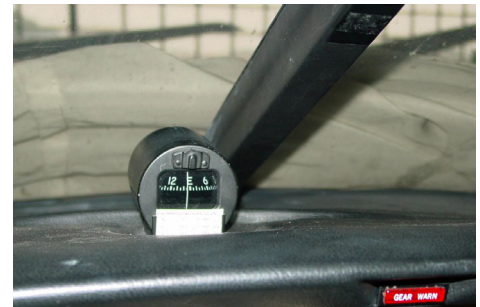
Foto 7

Con riferimento al punto 3 della procedura sopra descritta, le *Amplified Emergency Procedures* suggeriscono: “*Check gear position indicator lights for a possibile burned out bulb by pressing-to-test. A burned out bulb can be replaced in flight by using the bulb from the magnetic compass*”. In sostanza, qualora una delle tre lampadine verdi che segnalano la posizione del carrello risulti bruciata, può essere sostituita, in volo, con la lampadina di uguali caratteristiche che si trova all'interno della bussola magnetica (si veda la foto 7).
