## **Botsing in de lucht**

*Tussen de FB19/Tiger11 General Dynamics F-16  
en de PH-3G8 Comco Ikarus C42  
nabij Sellingen op 24 april 2002*

Den Haag, maart 2004 (onderzoeksnummers 2002055/-056)

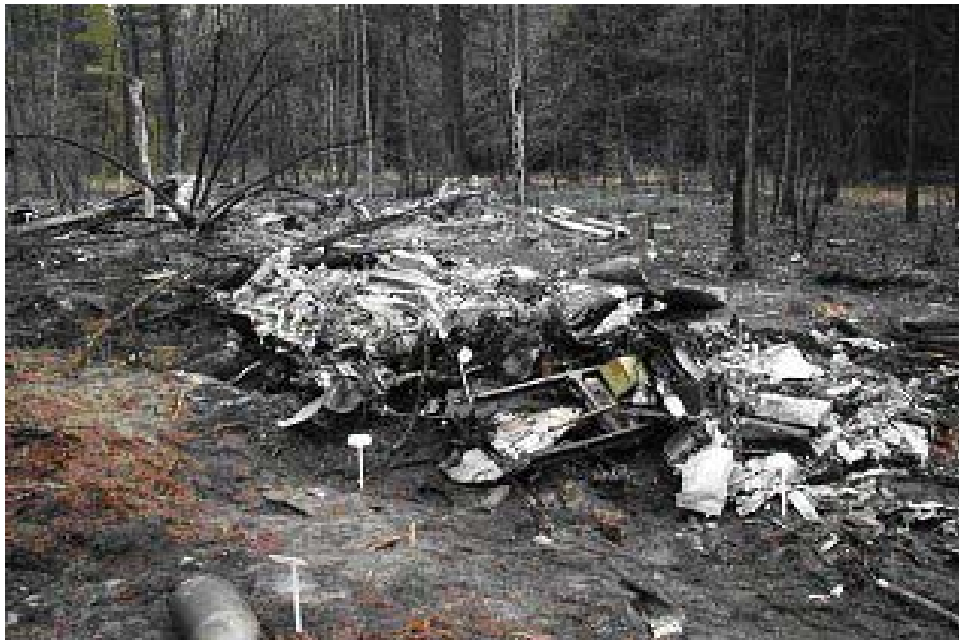
Afbeelding 2: Plaats ongeval Tiger 11.

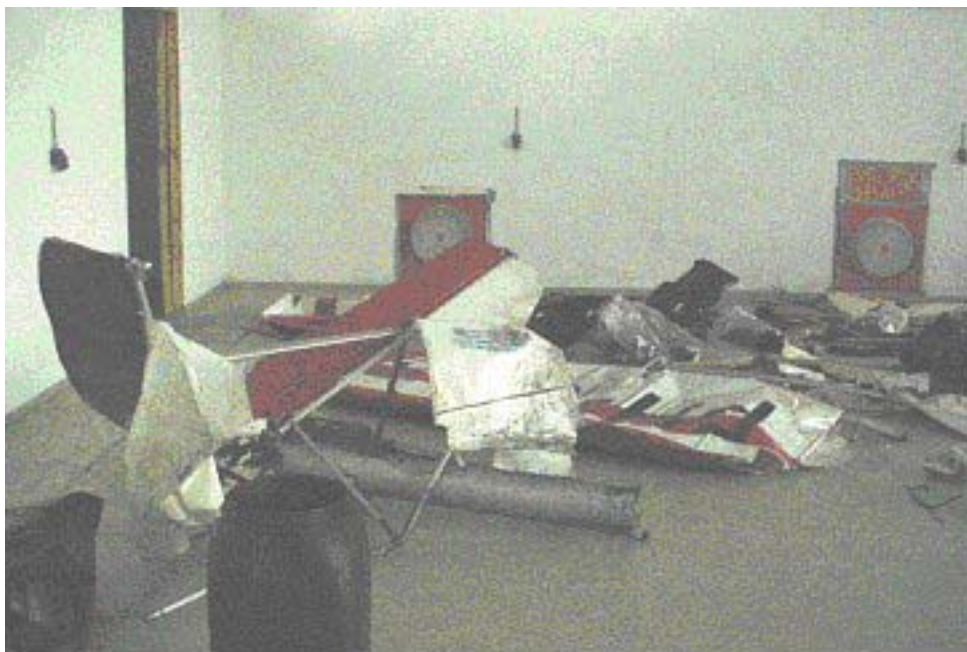
Afbeelding 3: Wrakdelen van de PH-3G8 in de hangaar te Woensdrecht.

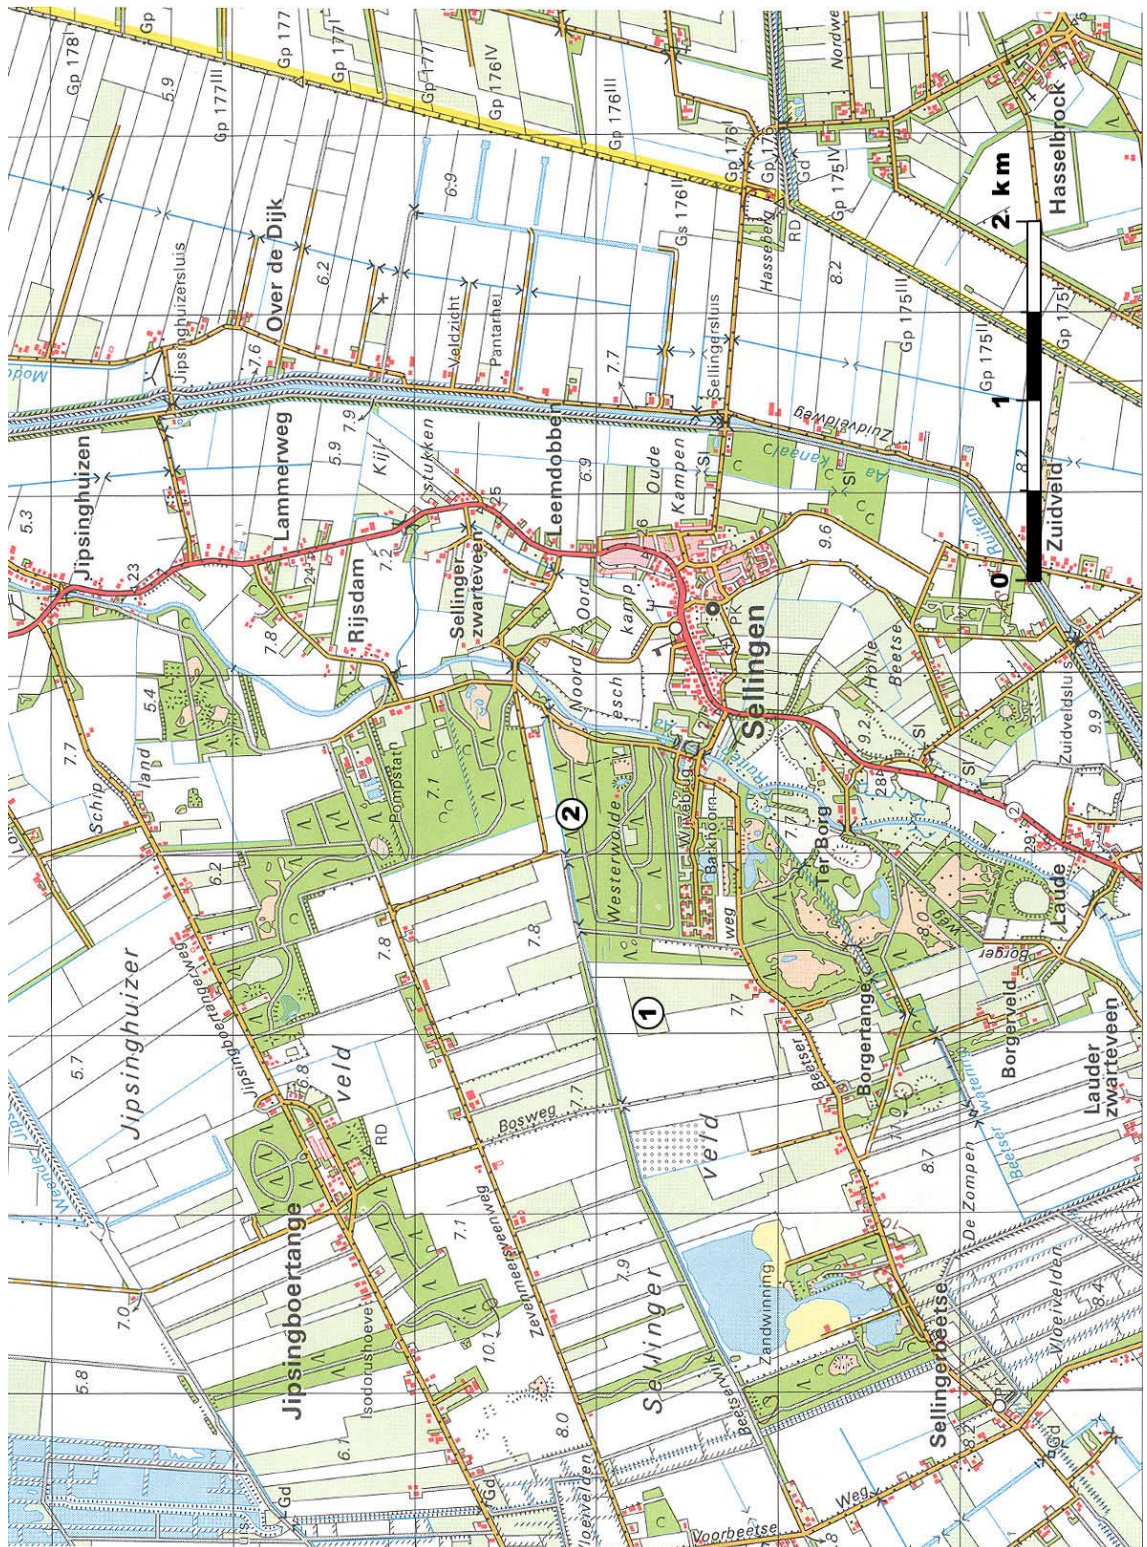
Figuur 2-1: Hoofdlocaties wrakstukken (locatie 1: ULV wrak; locatie 2: F-16 wrak).

De wrakdelen van de F-16 en de ULV waren globaal verspreid over twee locaties. Het grootste deel van de F-16 lag in het bos in het gebied aangeduid als Westerwolde, ten noordwesten van Sellingen (punt 2 in Figuur 2-1); het grootste deel van de resten van de ULV lagen ten zuidwesten daarvan, in een weiland ten westen van de Lageweg (punt 1 in Figuur 2-1).

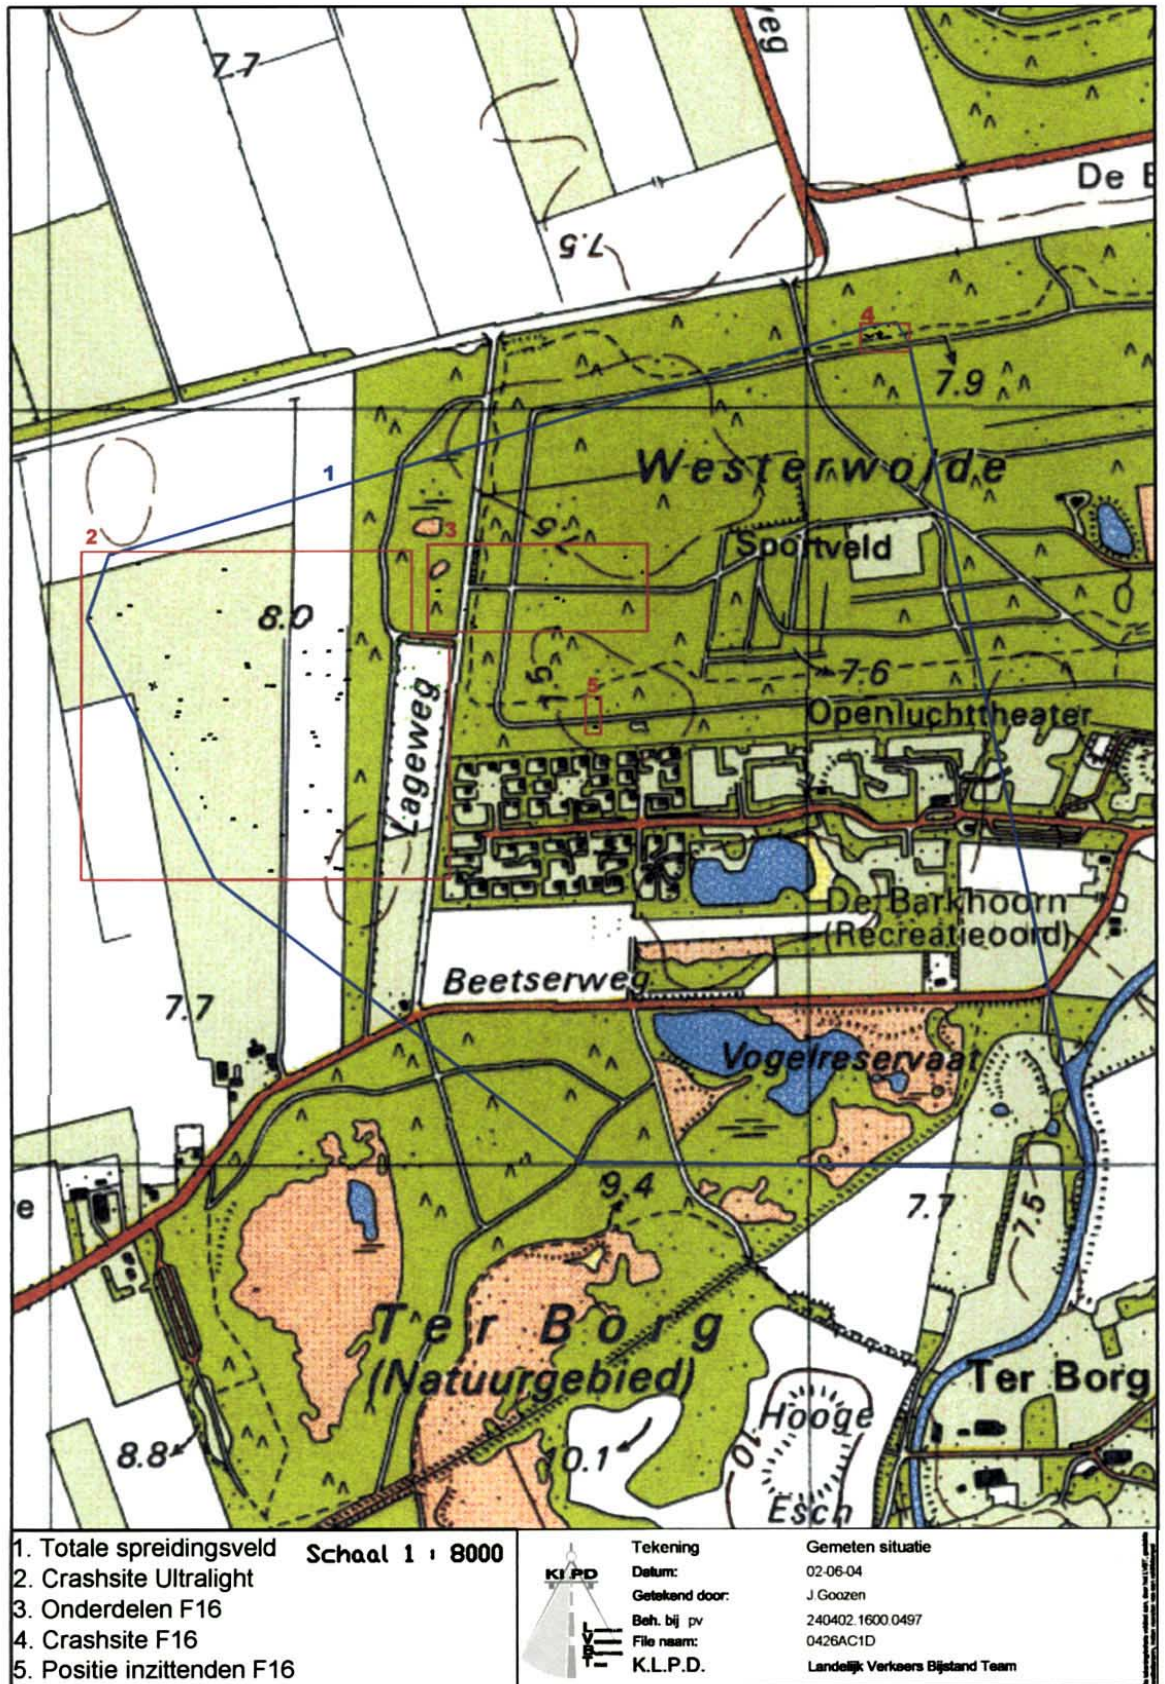
Figuur 2-2: Samenhang tussen de wraklocaties.

Daartussen lagen nog een aantal kleinere delen van met name de F-16. Figuur 2-1 geeft een overzicht van de twee hoofdlocaties op een stafkaart van de omgeving; in Figuur 2-2 wordt de samenhang tussen de locaties getoond. Deze figuur is samengesteld uit een topografische achtergrondkaart en de plots van de ingemeten wrakdelen. De posities van de schietstoelen en de vliegers zijn in de figuur ingetekend.

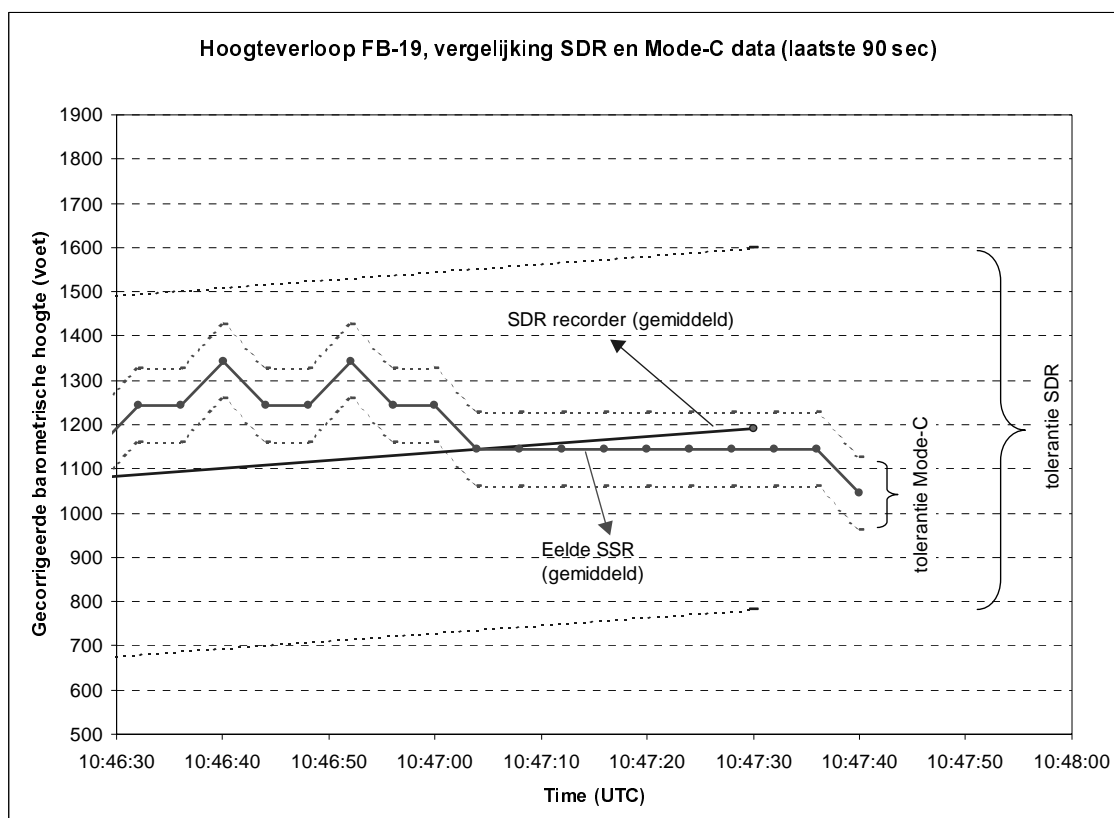
Figuur 5-5: Hoogteverloop FB-19, vergelijking SDR en Mode-C gegevens (laatste 90 sec).

De getrokken lijn die van toepassing is voor de SDR kan, vanwege de lage update frequentie en grote onzekerheid, niet geïnterpreteerd worden als een stijgende trend. Uit Figuur 5-5 wordt zichtbaar dat de FB-19 kort voor de botsing iets lijkt te zijn gaan dalen. De laatst waargenomen hoogte is 1044 voet met een onzekerheidsmarge van +/- 83 voet. Deze onzekerheidsmarge is opgebouwd uit de som van de onzekerheid in de Mode-C responsie van de F-16 (+/- 50 voet van de transponder en +/- 20 voet van de CADC, zie par. 5.3.1.1) en de onzekerheid in de barometrische hoogtecorrectie (+/- 13 voet, zie tabel 5-8).

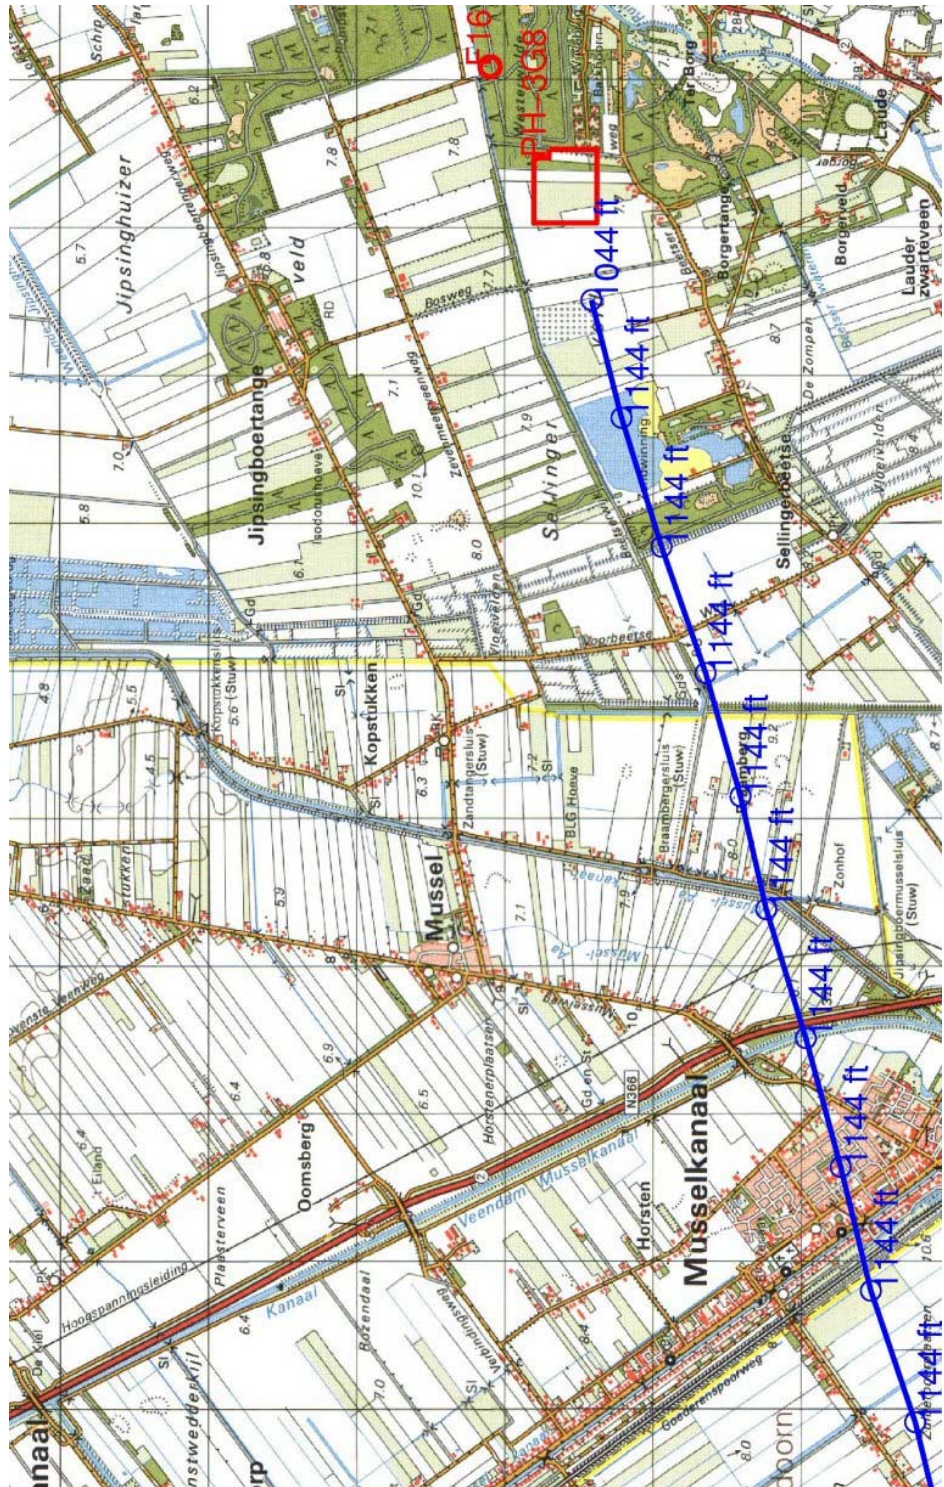
Figuur 5-6: Plot radarbaan FB-19 (Eelde) op stafkaart Sellingen e.o.

Uit deze figuur kan worden afgeleid dat het laatste datapunt zich bevindt op circa 500 meter van de dichtstbijzijnde rand van het crashgebied van de ULV. De verste rand van het crashgebied ligt op circa 1 km. Dit betekent dat de FB-19 zich 2 tot 4 seconden na de laatste radarpositie-weergave boven het crashgebied heeft bevonden.

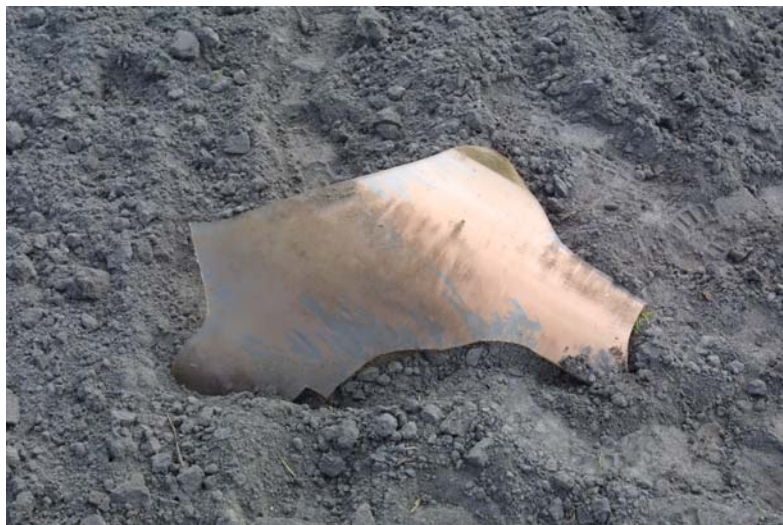
FOTO 1

De CANOPY werd volledig vernield teruggevonden. De PLEXI, die in talrijke stukken was gebroken, was verspreid over een afstand van ongeveer 350m. Stukken PLEXI (Foto 1) werden teruggevonden in de omgeving van het wrak van de MLA.

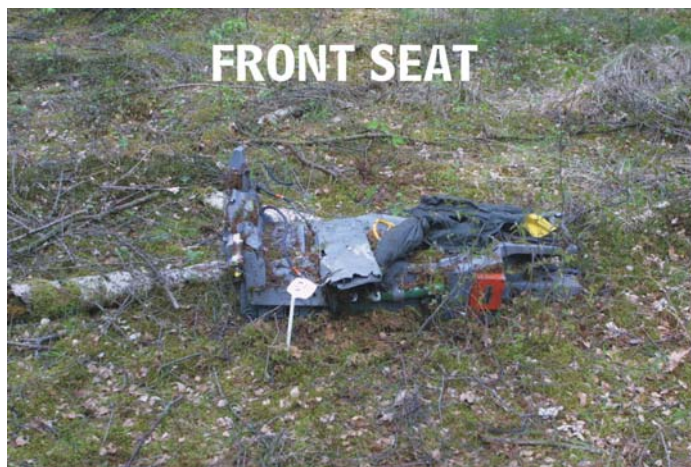
FOTO 3

Het gedeelte "caisson" dat het SURVIVAL PACK bevat is volledig gebroken (Foto 3)

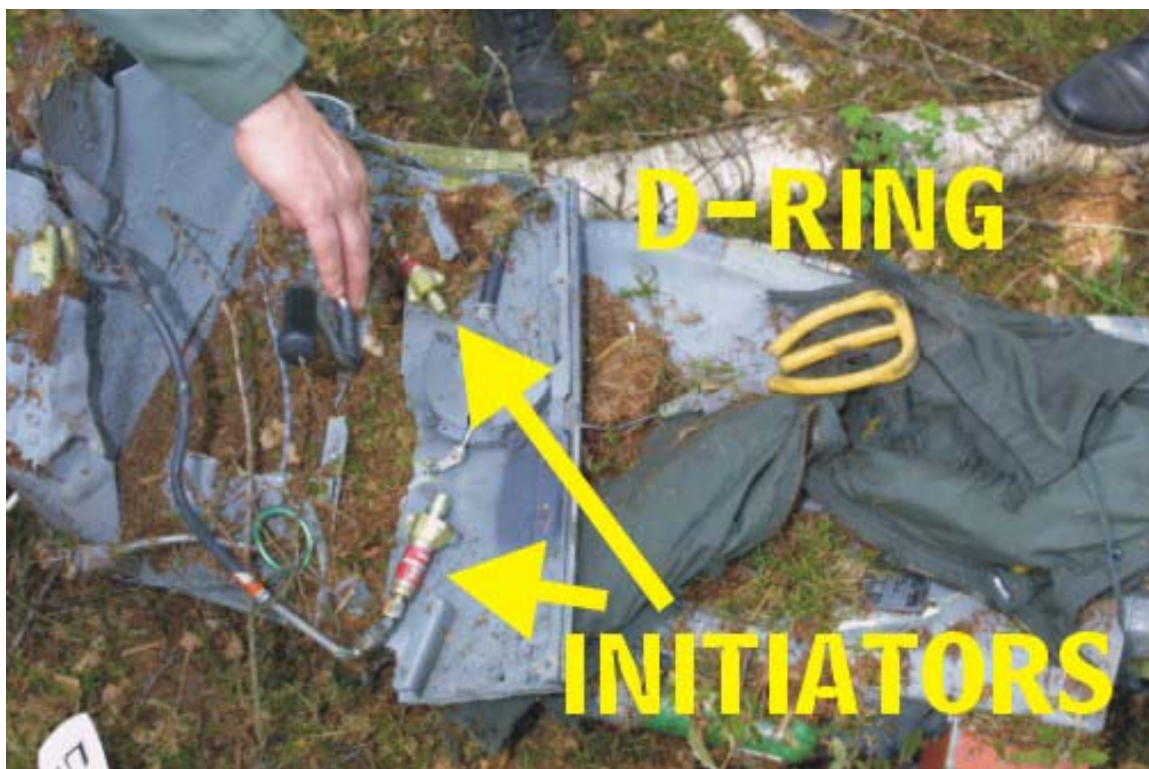
FOTO 4

De D-RING van de FRONT SEAT werd teruggevonden in getrokken positie (Foto 4) en de ontstekingssystemen van de INITIATORS JAU-8 werden geactiveerd.

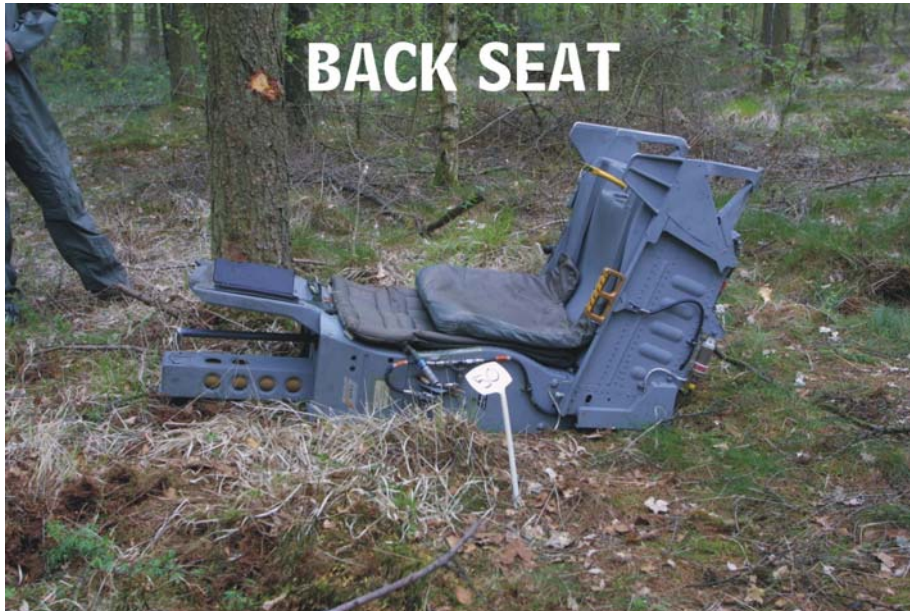
FOTO 5

De BACK SEAT werd nagenoeg intact teruggevonden (Foto 5)

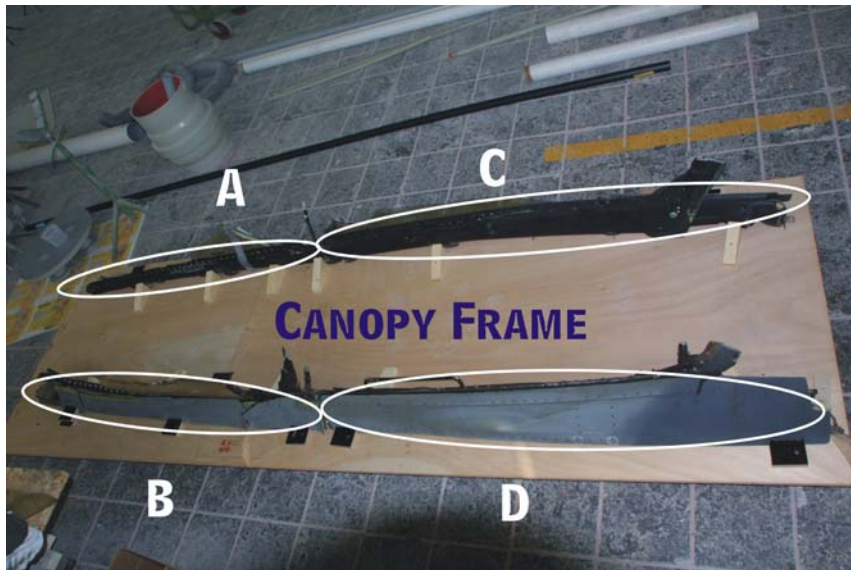
FOTO 1

De CANOPY was volledig uit elkaar gespat en zijn FRAME (Foto 1) werd teruggevonden in vier grote stukken (Foto 1, Rep A, B, C en D).

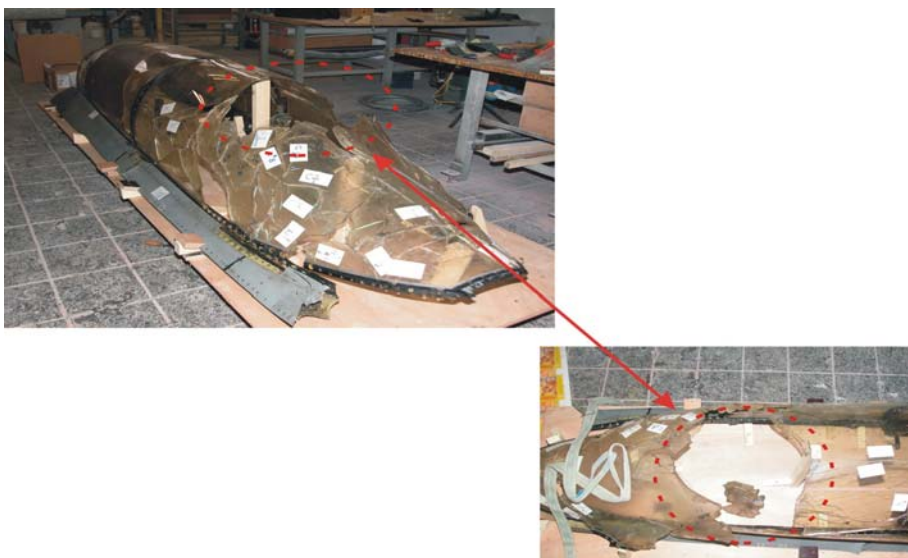
FOTO 2

(1) Een belangrijk deel van de PLEXI ontbreekt ter hoogte van de FRONT SEAT (Foto 2)

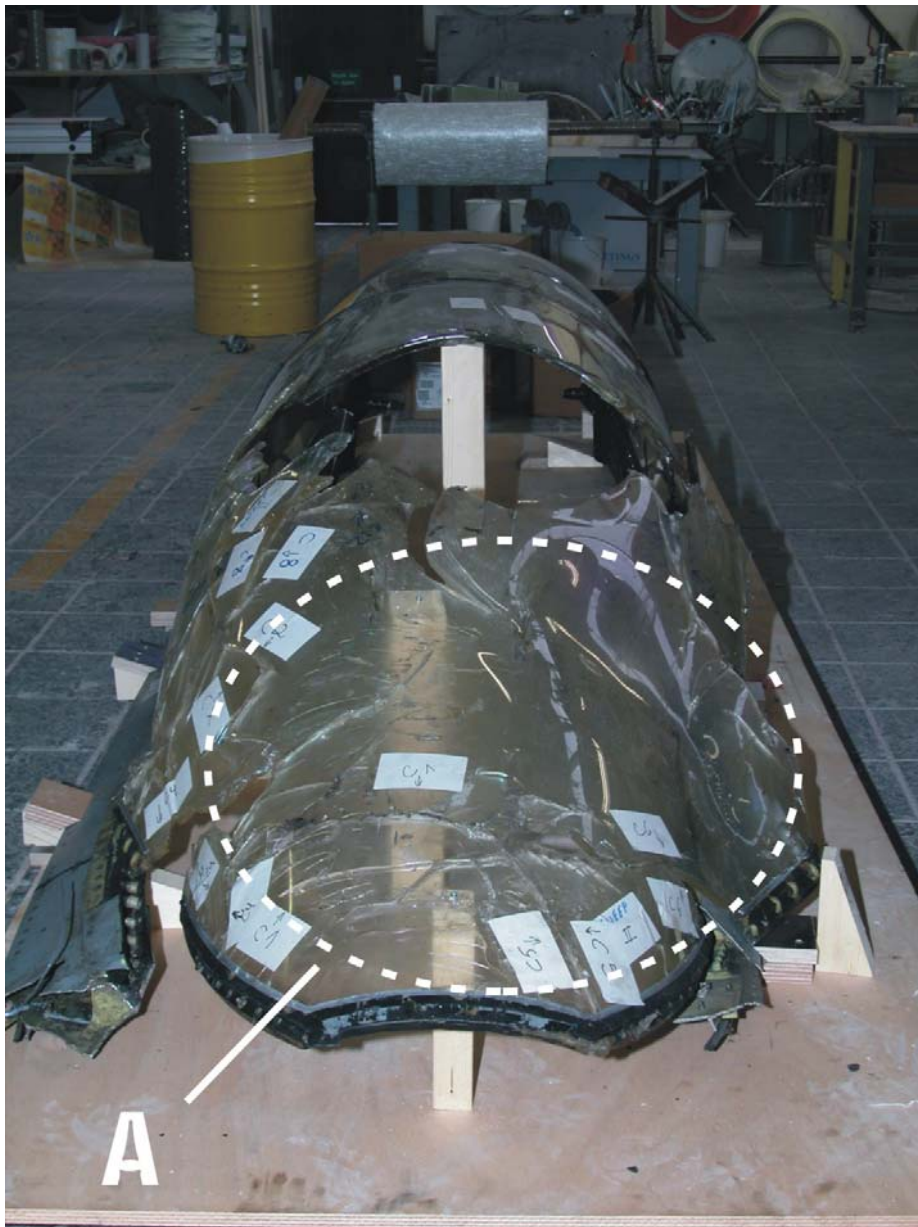
FOTO 3

(3) De PLEXI was verkleurd ten gevolge van een sterke verhitting (Foto 3, Rep A).

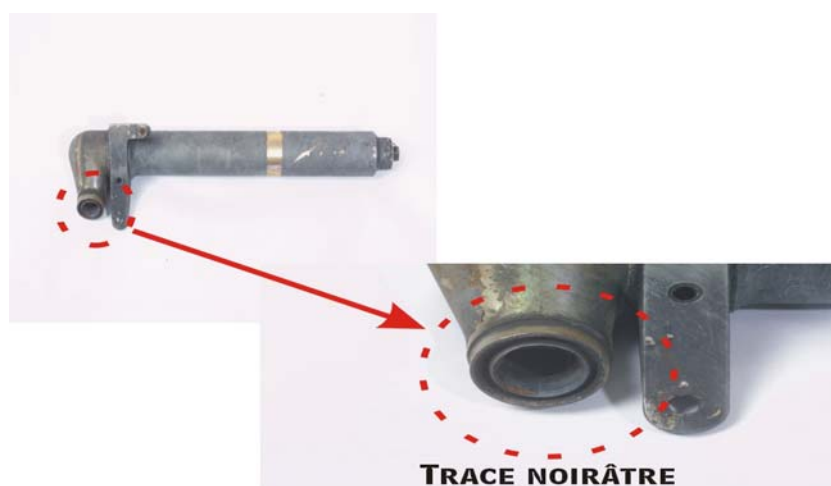
FOTO 4

Eén enkele CANOPY REMOVAL ROCKET werd teruggevonden (Foto 4).

Op de GAS EXHAUST van de ROCKET is een donker spoor te zien (Foto 4 – trace noirâtre))

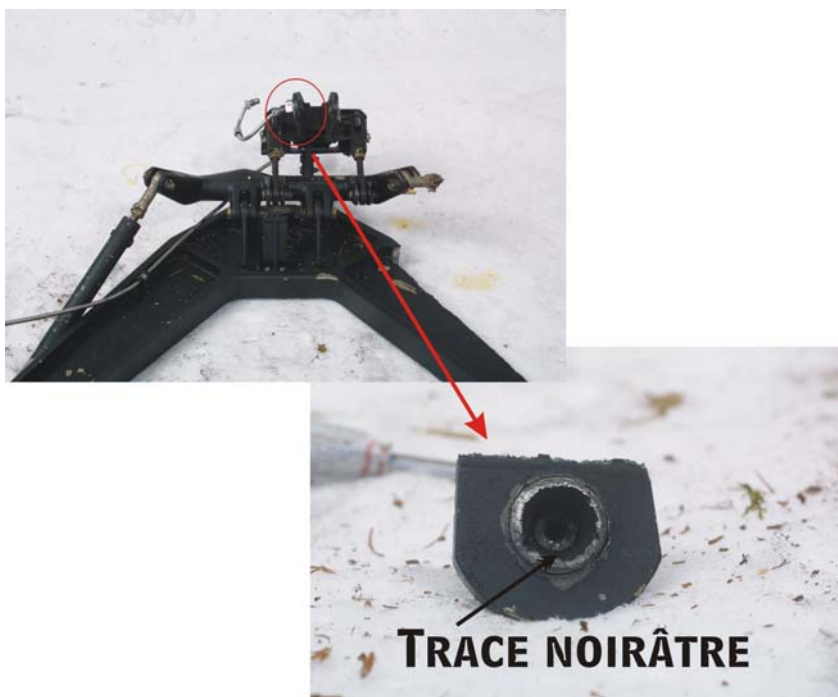
FOTO 5

Deze explosieve bout werd afgevuurd. Zwarte sporen van verbrand poeder zijn zichtbaar op het overblijvende deel van de bout (Foto 5).

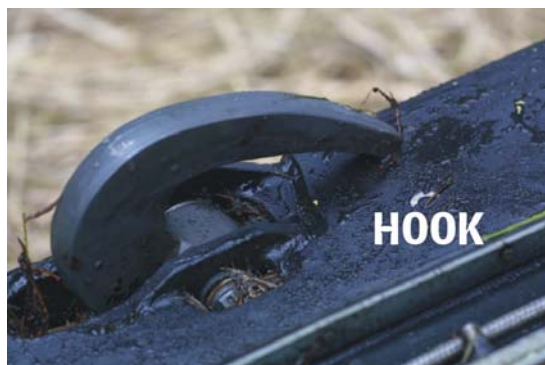
FOTO 6

Alle CANOPY HOOKS (Foto 6) zijn intact teruggevonden. Dit wijst erop dat de EMERGENCY CANOPY RELEASE LINE werd geactiveerd en dat de FRANGIBLE BOLTS werden afgevuurd.

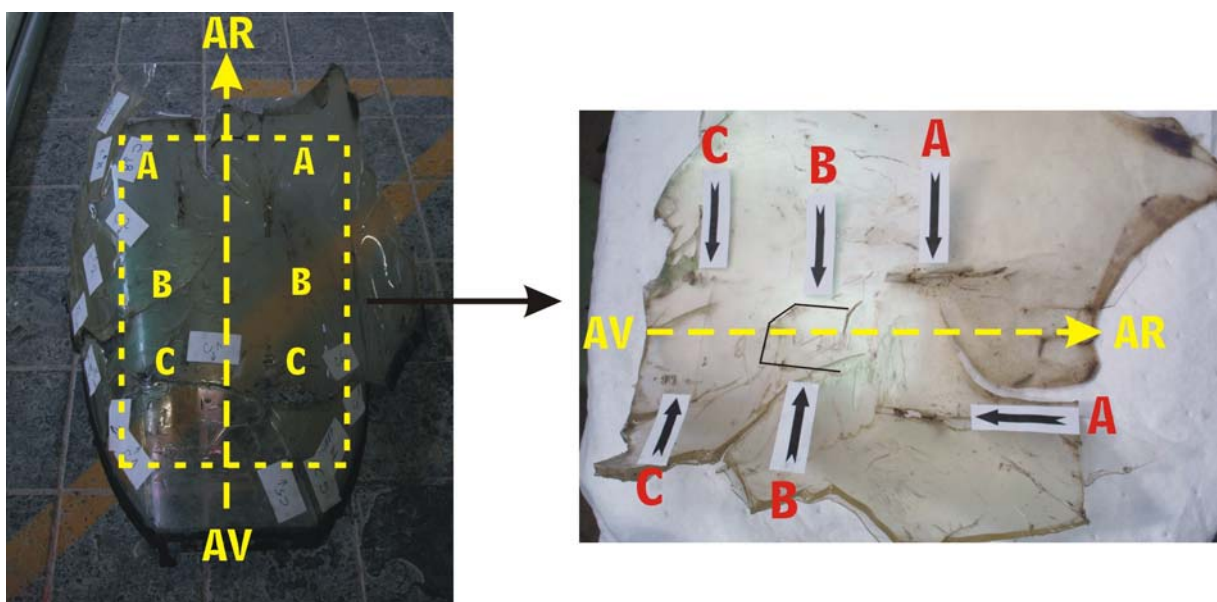
FOTO 7

Bijzonder diepe impactsporen werden aan de voorzijde langs de binnenkant van de CANOPY teruggevonden (Foto 7). Sommige van deze impacten zijn bijzonder diep. Uit de aard van de impacten is af te leiden dat een onderdeel de PLEXI van de CANOPY heeft ingeslagen (Foto 6, Rep A). Op deze plaats is de transparant niet minder dan 20mm dik. In het hieronder afgebeelde stuk PLEXI werd tussen de lagen een stukje menselijk weefsel teruggevonden.

Uit de verdere reconstructie is gebleken dat deze impactsporen afkomstig zijn van de HUD. Dit vrij zware onderdeel werd teruggevonden in twee stukken, niet ver van de plaats van de botsing. Uit DNA onderzoek van het stukje weefsel is gebleken dat dit afkomstig was van de piloot van de F-16.

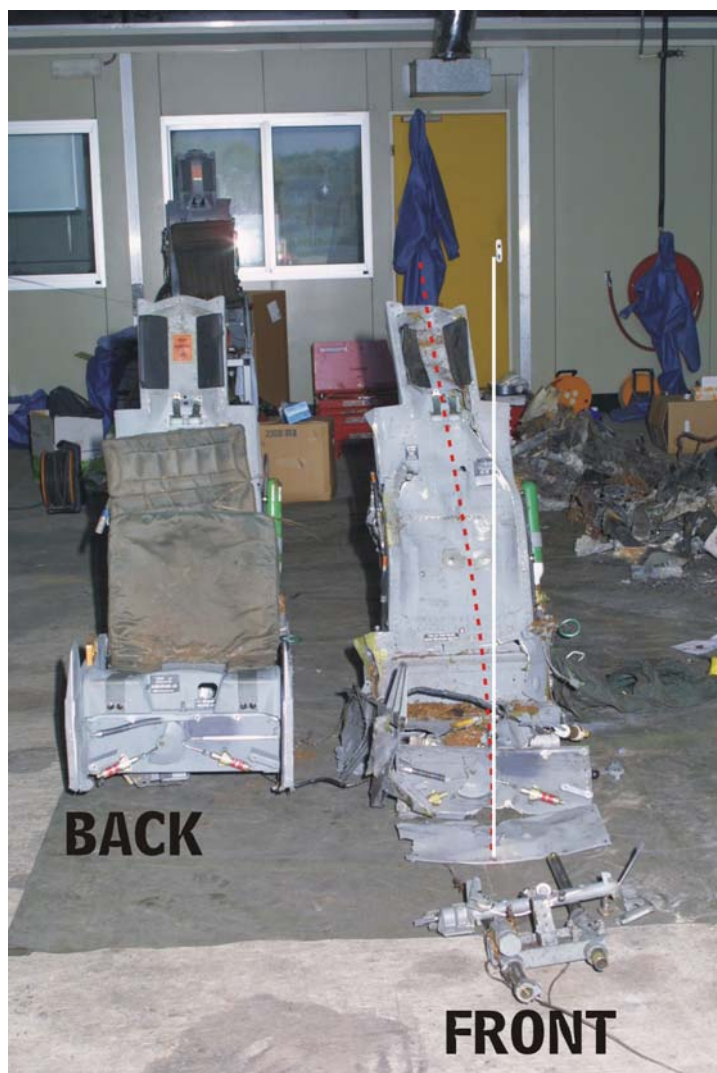
FOTO 8

Hoewel beide schietstoelen dezelfde uitschietingssequentie hebben doorlopen, vertonen zij een totaal verschillende staat van beschadiging (Foto 8).

Men zal opmerken dat de FRONT SEAT veel ernstiger beschadigingen heeft ondergaan dan de BACK SEAT. Buiten enkele vervormingen van het plaatwerk, niet zichtbaar op de foto is deze intact. Ook dient opgemerkt te worden dat de FRONT SEAT een permanente vervorming heeft ondergaan (rode onderbroken lijn op de foto) t.o.v. de verticale as (doorlopende witte lijn op de foto). Ter hoogte van de plaatsing van de CANISTER zijn ook duidelijke verschillen merkbaar (Foto 9).

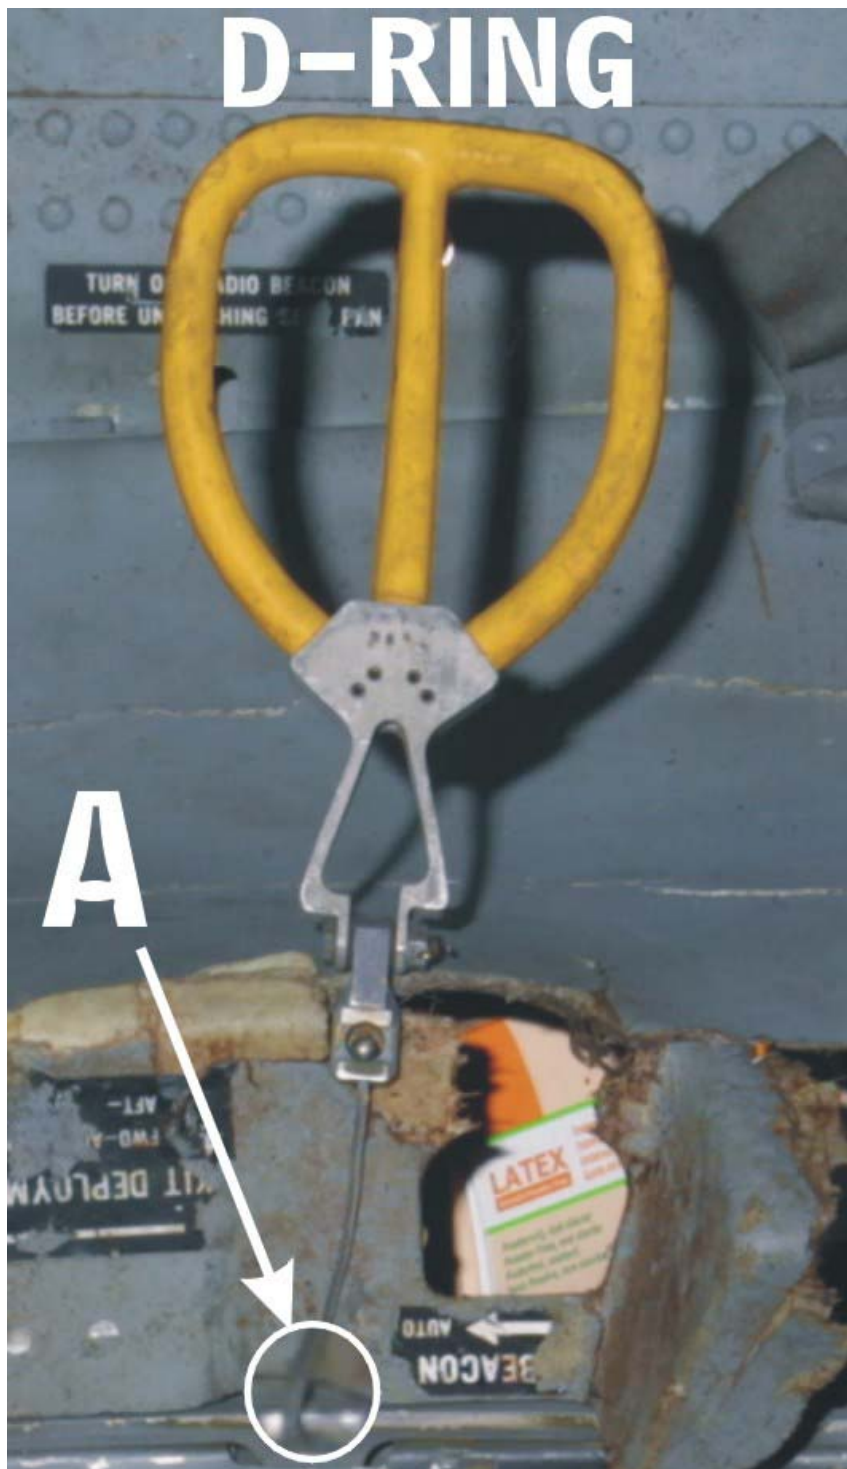
FOTO 10

De verbindingkabel tussen de D-RING en de BELLCRANK ROTATION ASSY is geplooid op de afstand dat deze maximaal kan getrokken worden.

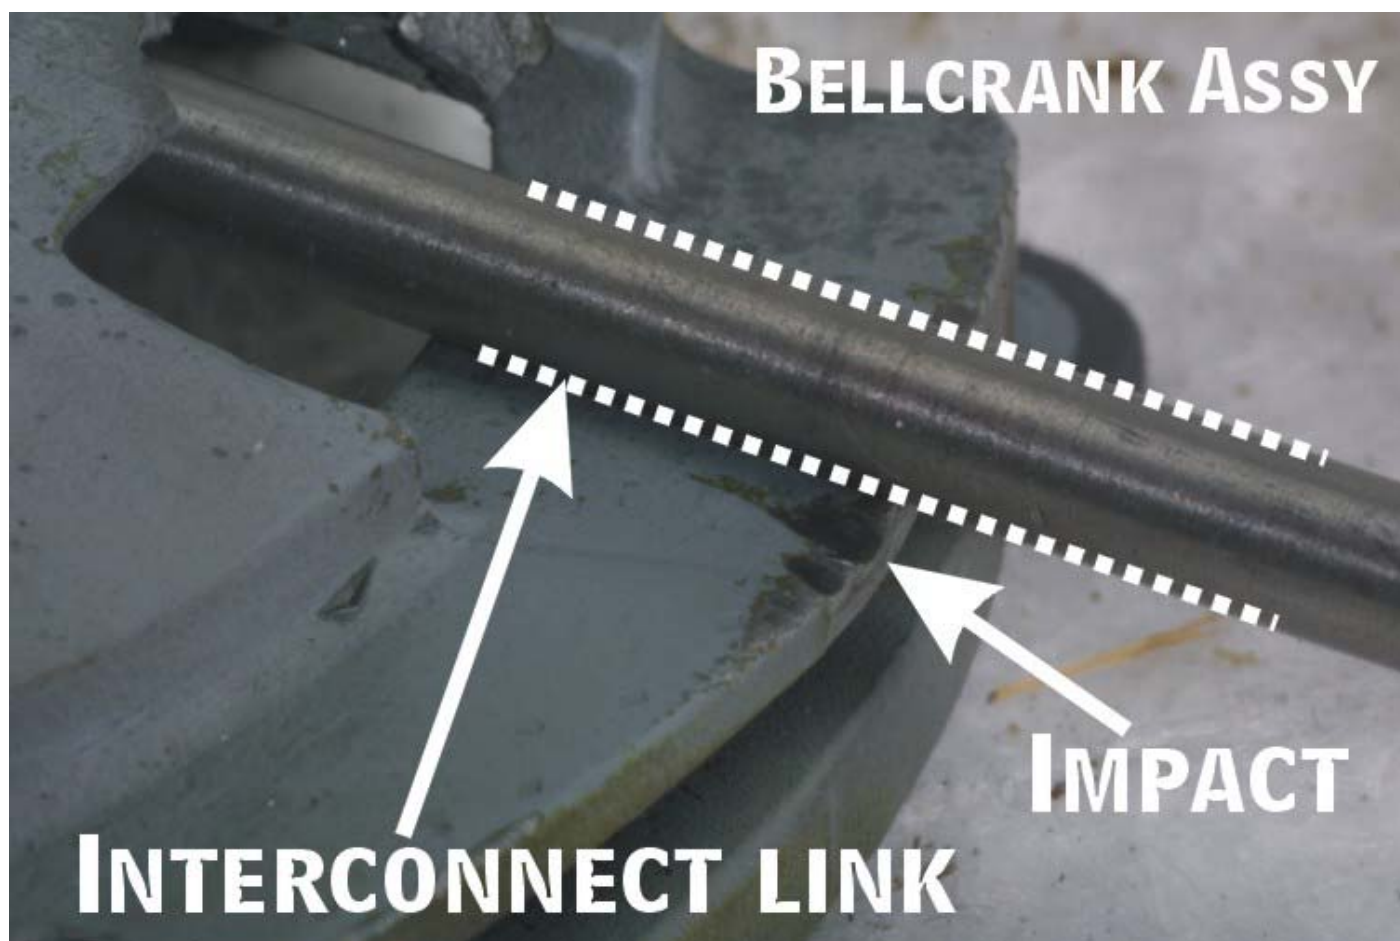
FOTO 11

Foto 11 toont de positie van de INTERCONNECT LINK wanneer de D-RING zich in niet getrokken positie bevindt. Hier ziet men dat de metalen staaf perfect rechtlijnig is. On remarque que la tige métallique est parfaitement rectiligne.

Een zeer duidelijke impact is te zien op de HOUSING van de BELLCRANK ASSY.

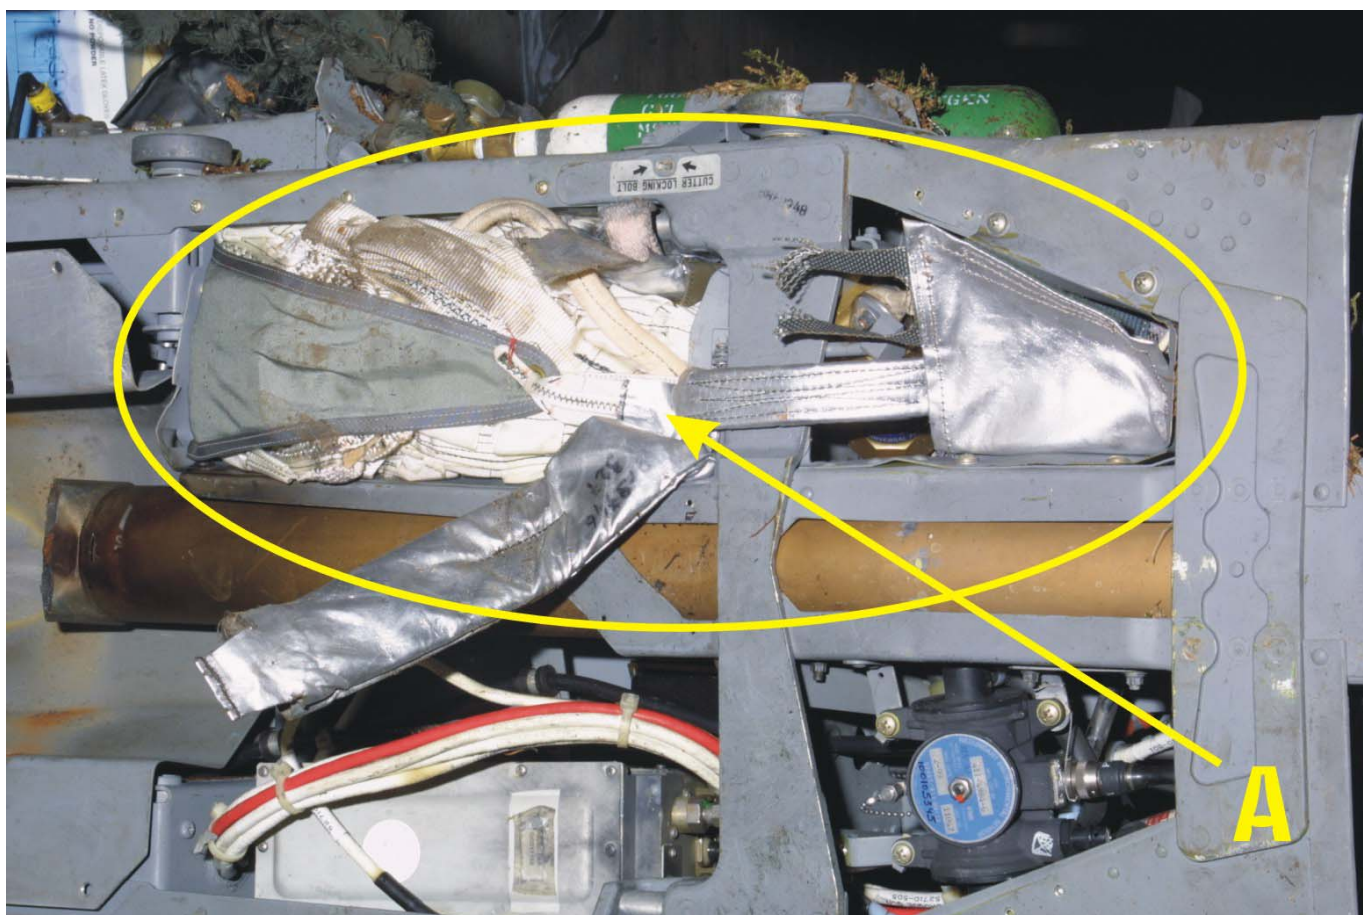
FOTO 15

De uitschietingssequentie is niet volledig. De uitschieting is gebeurd in MODE 2 waarbij normaal de DROGUE CHUTE wordt uitgeworpen en geopend. Deze is echter niet uitgeworpen en werd op zijn voorziene plaats in de stoel teruggevonden (Foto 15, Rep A). Het uitwerpen van de DROGUE CHUTE wordt aangezet door de RECOVERY SEQUENCER. Deze heeft gegevens nodig aangaande de hoogte en de snelheid van de stoel bij het uitschieten. Deze worden gegeven via de STATIC PORT voor de hoogte en door de PITOT op de CANISTER voor de snelheid. Gezien de schade aan de stoel is het zeer waarschijnlijk dat deze PITOT vernield werden zodat geen gegevens aangaande de snelheid aan de RECOVERY SEQUENCER werden doorgegeven.

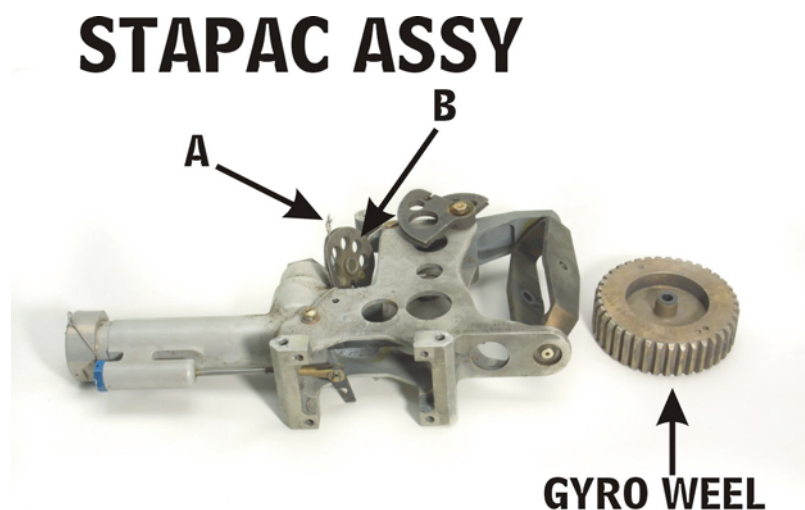
FOTO 16

De STAPAC werd beschadigd zoals te zien is op foto16, o.a. de MULTIPLIER SECTOR van de VERNIER ROCKET (Foto 16, Rep B) en de bevelingskabel (Foto 17, Rep A).

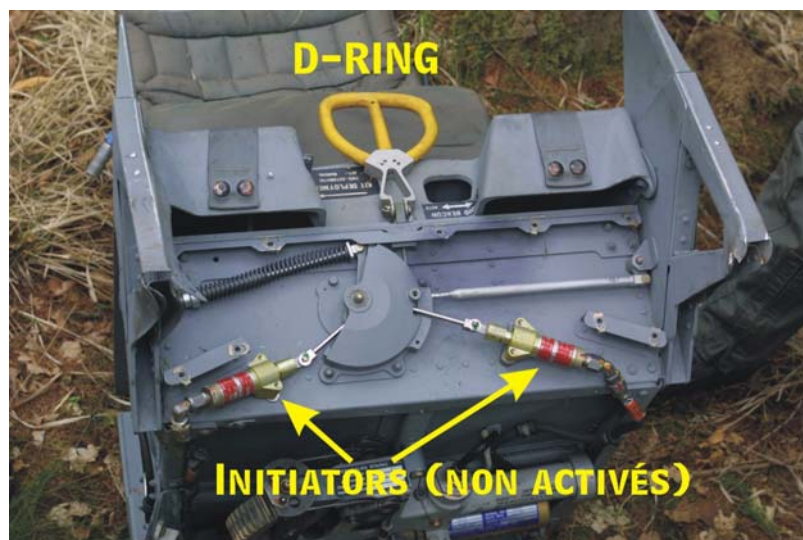
FOTO 20

De BACK SEAT (Foto 20) werd nagenoeg volledig intact teruggevonden. De D-RING bevond zich in de niet getrokken positie en de INITIATORS JAU-8 waren niet geactiveerd.

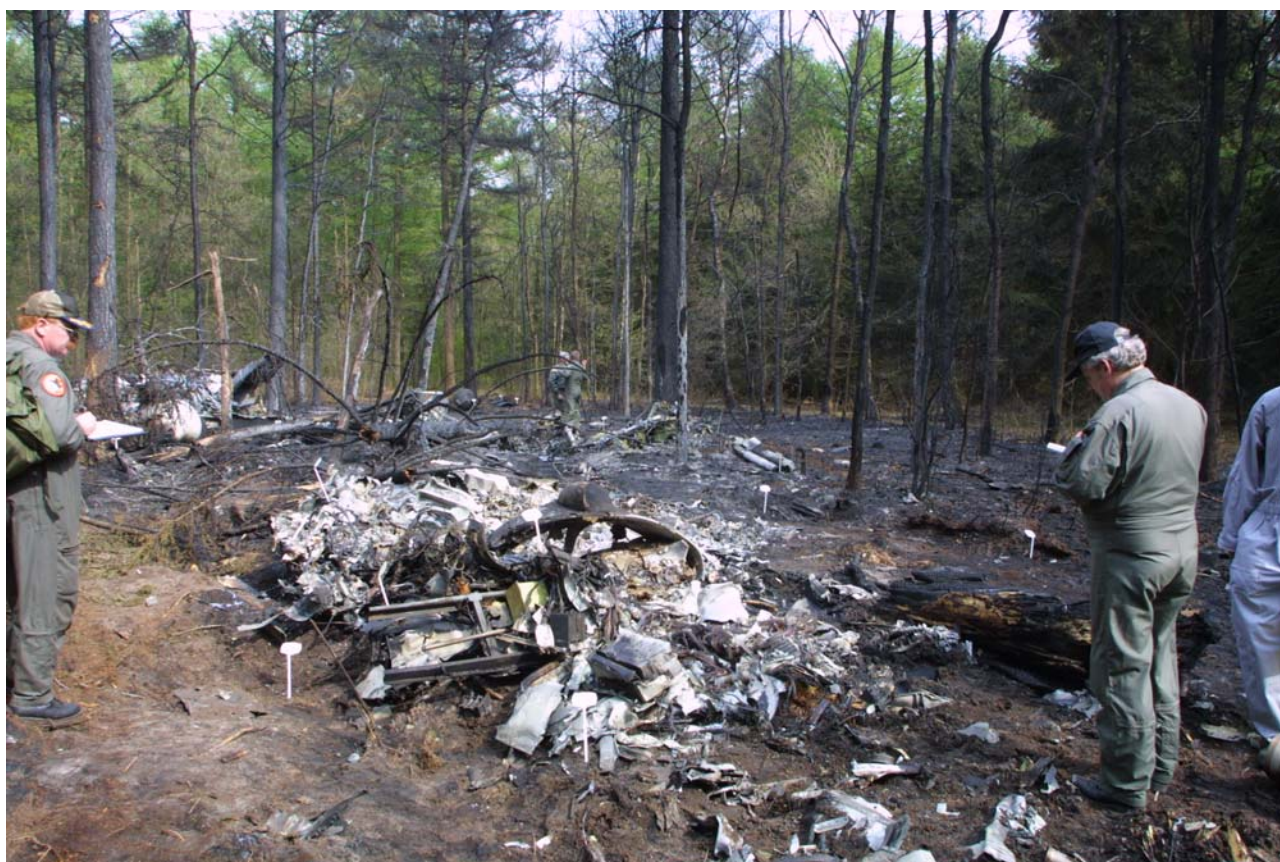
FOTO 1

De instrumenten van de achterste cockpit zijn in het vliegtuig gebleven en werden teruggevonden met de rest van het wrak. Het merendeel ervan werd vernield of werd blootgesteld aan de hitte van de brand, ontstaan na de grondimpact. (foto 1).

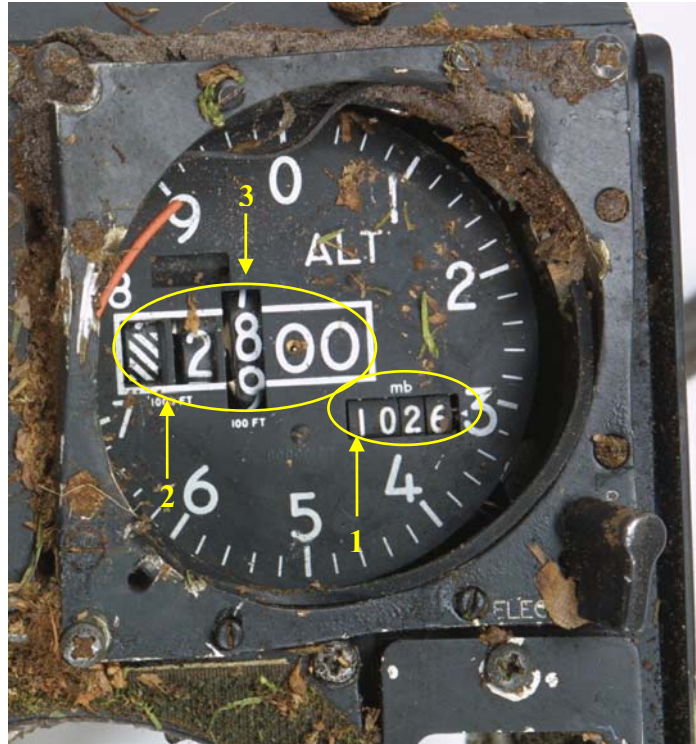
FOTO 2

Barometrische referentiedruk ("baro-setting") : 1026 milibar (foto 2; rep 1).

Hoogte : 2850 voet (foto 2; rep 2).

Bij de botsing met de ULM is de hoogtemeter losgerukt en zwaar beschadigd (foto 2).

Zoals op deze foto te zien is, is het beschermglas van het instrument door de schok uiteengespat en zijn de cijfers van de trommel die de hoogte aanduidt naar binnen geplooid (foto 2; rep 3).

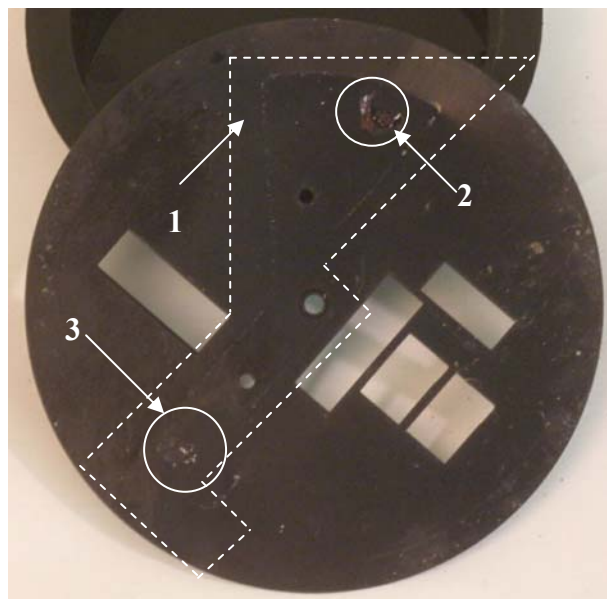
FOTO 3

Op foto 3 ziet men de impacten op de achterzijde van de wijzerplaat van het instrument. Zij getuigen van een hevige schok ( rep 1: afdruk van de bevestiging van de bevestigingsplaat van de wijzerplaat; rep 2 et 3 : afdrukken van de schroefjes van de bevestigingsplaat).
