## **Botsing in de lucht**

*Tussen de FB19/Tiger11 General Dynamics F-16  
en de PH-3G8 Comco Ikarus C42  
nabij Sellingen op 24 april 2002*

Den Haag, maart 2004 (onderzoeksnummers 2002055/-056)

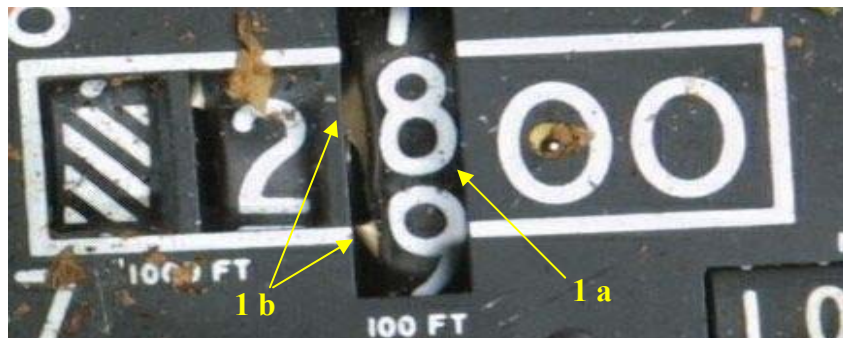
FOTO 4

Voor de demontage duidde de hoogtemeter een waarde aan van 02850 voet. Op foto 4 ziet men een indeuking in de honderdtallen tussen "8" en "9" (rep 1a) alsook een vervorming die volledig overeen stemt met de vorm van de schijf die zich aan het bovenste deel bevindt van de aandrijfas van de naald (foto n° 4; rep 1b). Op foto 5 rep 1 ziet men op de zijkant van de schijf een duidelijk afgetekend wrijfspoor wat het contact tussen de twee stukken bevestigt.

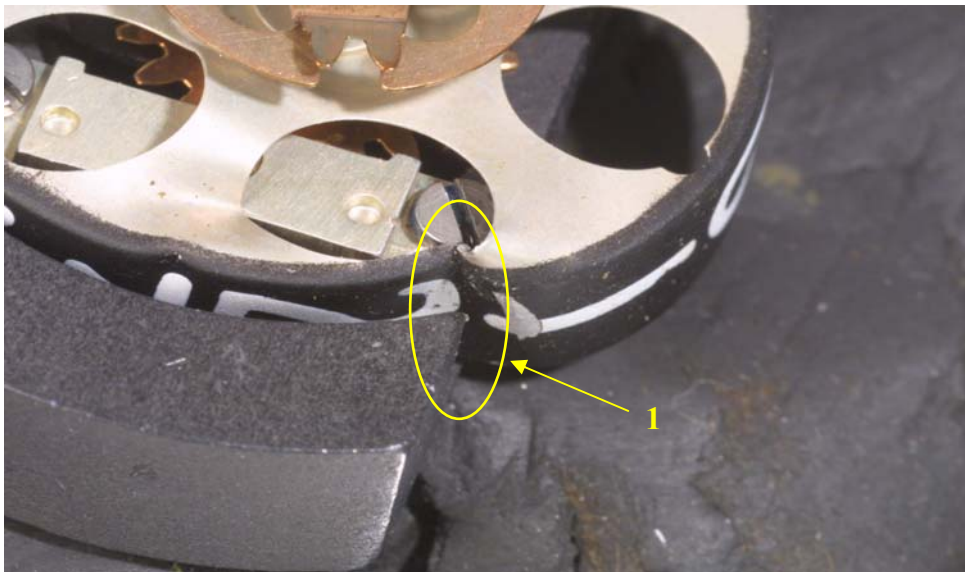
FOTO 6

Wanneer men verder gaat met de uiteenname van het mechanisme ziet men een duidelijke impact op de trommel van de duizendtallen: deze impact bevindt zich juist boven het cijfer 2.

Foto 6 toont duidelijk de vorm en de oorsprong van de impact.

Om zulk een impact op deze plaats te verkrijgen moet op het moment van de schok de aanduiding in het afleesvenster van de hoogtemeter tussen "0" en "1" geweest zijn.

De aanwezigheid van het cijfer "2" voor het venster kan verklaard worden door een verdraaiing van de trommel, die de duizendtallen weergeeft, op het moment van de impact.

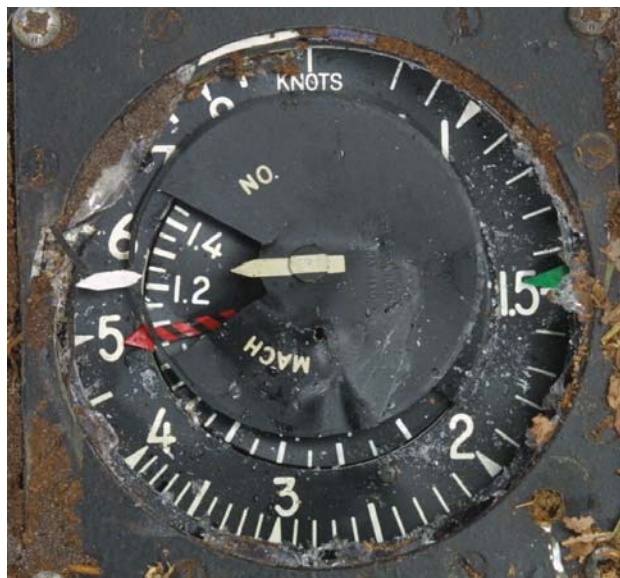
FOTO 7

Op foto 7 is te zien dat het instrument zwaar beschadigd is en dat het talloze impacten vertoont.

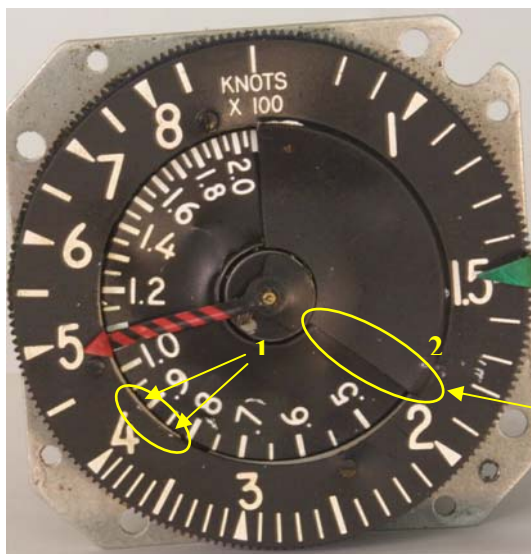
FOTO 8

Zoals foto 8 (rep 1) toont zijn er twee lichte sporen zichtbaar op de buitenste wijzerplaat ter hoogte van het cijfer "4". Deze twee sporen liggen 6mm uit elkaar en stemmen overeen met de dikte van de aanduidingsnaald op het verbindingspunt van de buitenboord van de schijf. Dezelfde sporen verschijnen eveneens op de achterzijde van de schijf met naald en stemmen perfect overeen met deze gevonden op de wijzerplaat. Twee duidelijke sporen zijn te zien op de schijf met naald (foto 9 rep 1 et 2); één ervan is een perforatie veroorzaakt door de punt van de transmissieas waarop de schijf bevestigd is (foto 9 rep 1). Het andere is een plooi in de schijf veroorzaakt door het indrukken van de schijf tegen de wijzerplaat bij de impact (foto 8 et 9 rep 2). Wanneer men de gevonden sporen op de schijf herpositionneert tegenover deze van de wijzerplaat merkt men dat ze volledig overeenkomen. Hieruit kan men besluiten dat deze sporen afkomstig zijn van het contact tussen de schijf en de wijzerplaat bij de eerste impact.

Het herpositionneren van de sporen gevonden op de schijf met naald tegenover deze op de wijzerplaat laat toe te bevestigen dat op het moment van de impact het vliegtuig met een snelheid van 405 knopen vloog. Men mag deze aanduiding beschouwen als betrouwbaar.

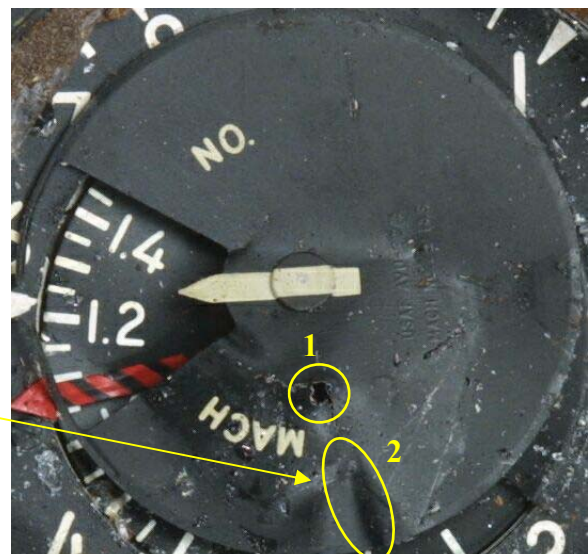
FOTO 9

Bij het microscopisch onderzoek van de achterzijde van de schijf zijn wrijfsporen opgemerkt en een ovalisatie van het gat. Hieruit blijkt dat, ten gevolge van de impact, de schijf met naald is losgekomen en dat zij naar boven en naar links is verschoven om dan te stoppen. Bij de tweede impact heeft de punt van de transmissieas de schijf doorboord (foto 9 rep 1).

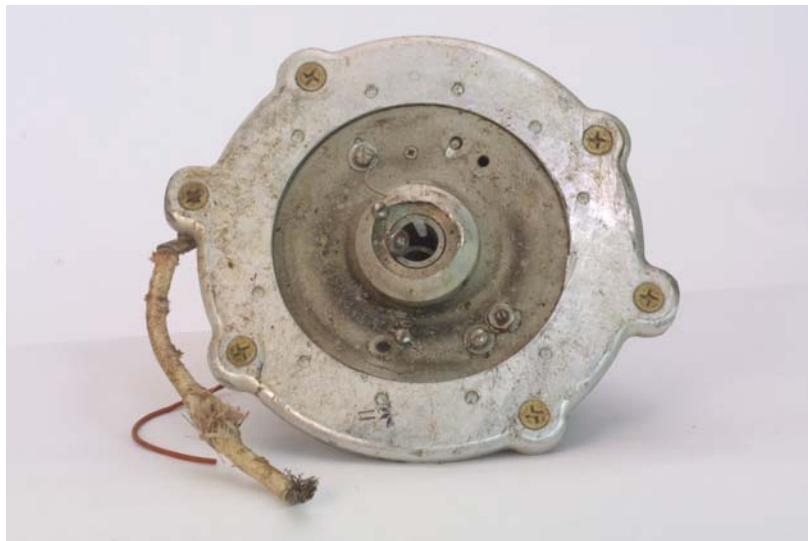
FOTO 10

Op foto 10 is te zien dat de sonde van de aanvalshoek losgerukt is van de transmitter (de sonde heeft een conische vorm en is in het midden van de transmitter).

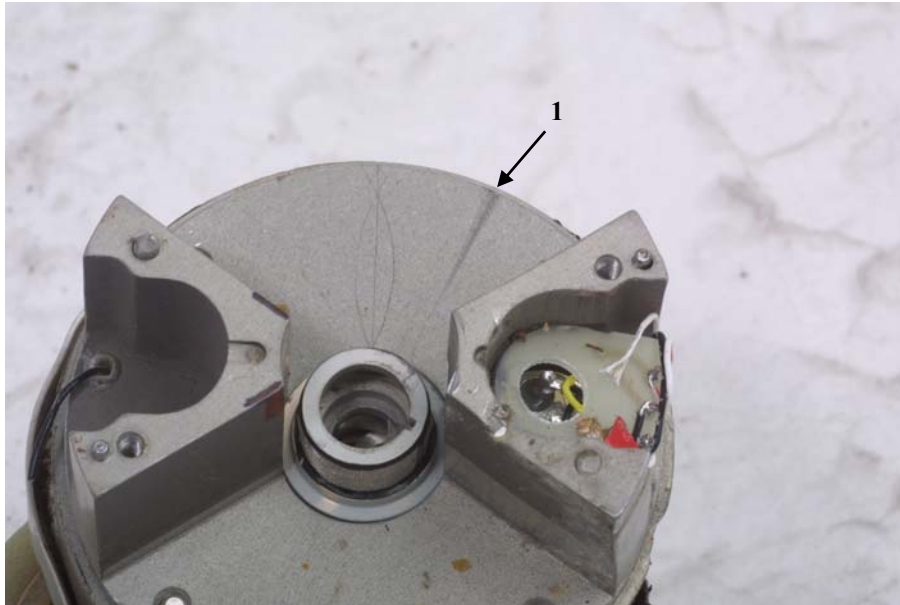
PHOTO 11

Door het ongeluk heeft de taster een duidelijk en diep impactspoor nagelaten achter in de kamer van de transmitter ( foto 11; rep 1).

Dank zij deze impact, achterin de kamer van de transmitter is het mogelijk geweest de positie van de taster op het moment van de impact te bepalen, volgens de procedure voorgeschreven op blz. 183 van TO 16 PR 1304 C.

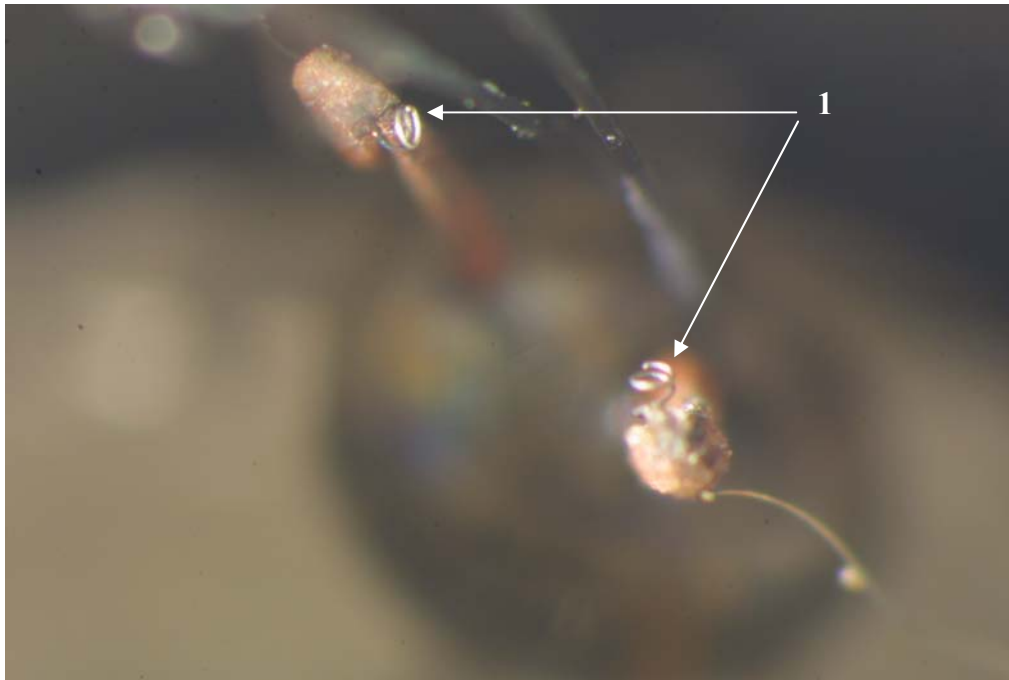
FOTO 12

Bij het eerste van de twee lampjes zijn de uiteinden van het filament nog vast aan de electroden. Ze zijn niet uitgerokken en vertonen een zuivere breuk zonder aanwezigheid van gesmolten metaal (foto 12; rep 1). Bij het andere lampje worden dezelfde vaststellingen gedaan: de spiralen zijn samen gebleven (foto 13; rep 1) en er is een zuivere breuk zonder gesmolten metaal aan het uiteinde van het filament (rep 2).

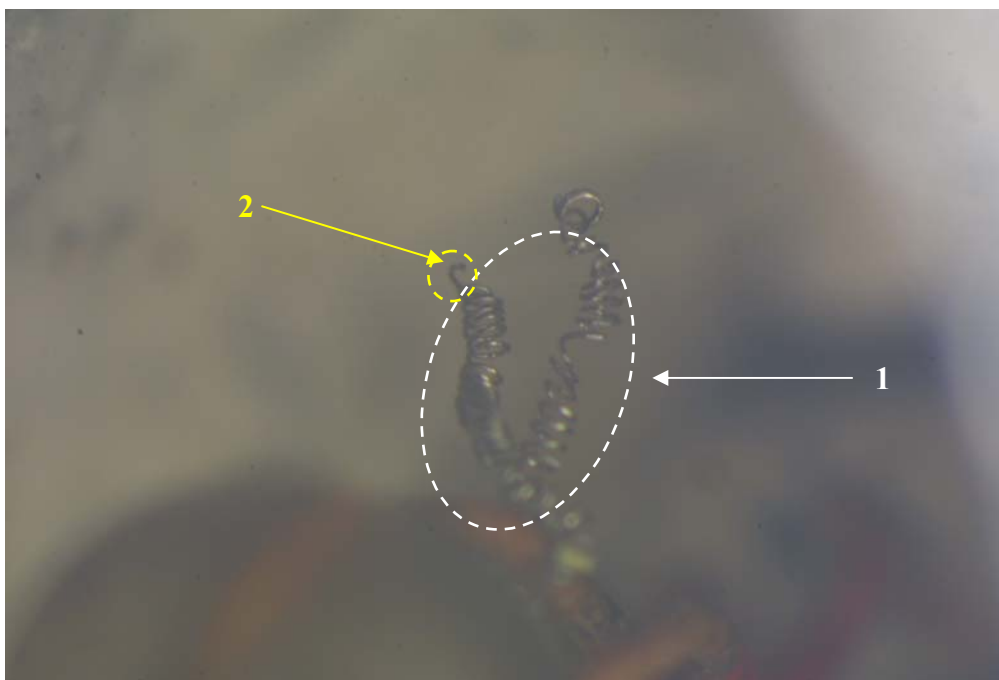
PHOTO 13

Uit dit onderzoek valt te besluiten dat de beide filamenten van het voorste "master caution light" de karakteristieken vertonen van een koude breuk.

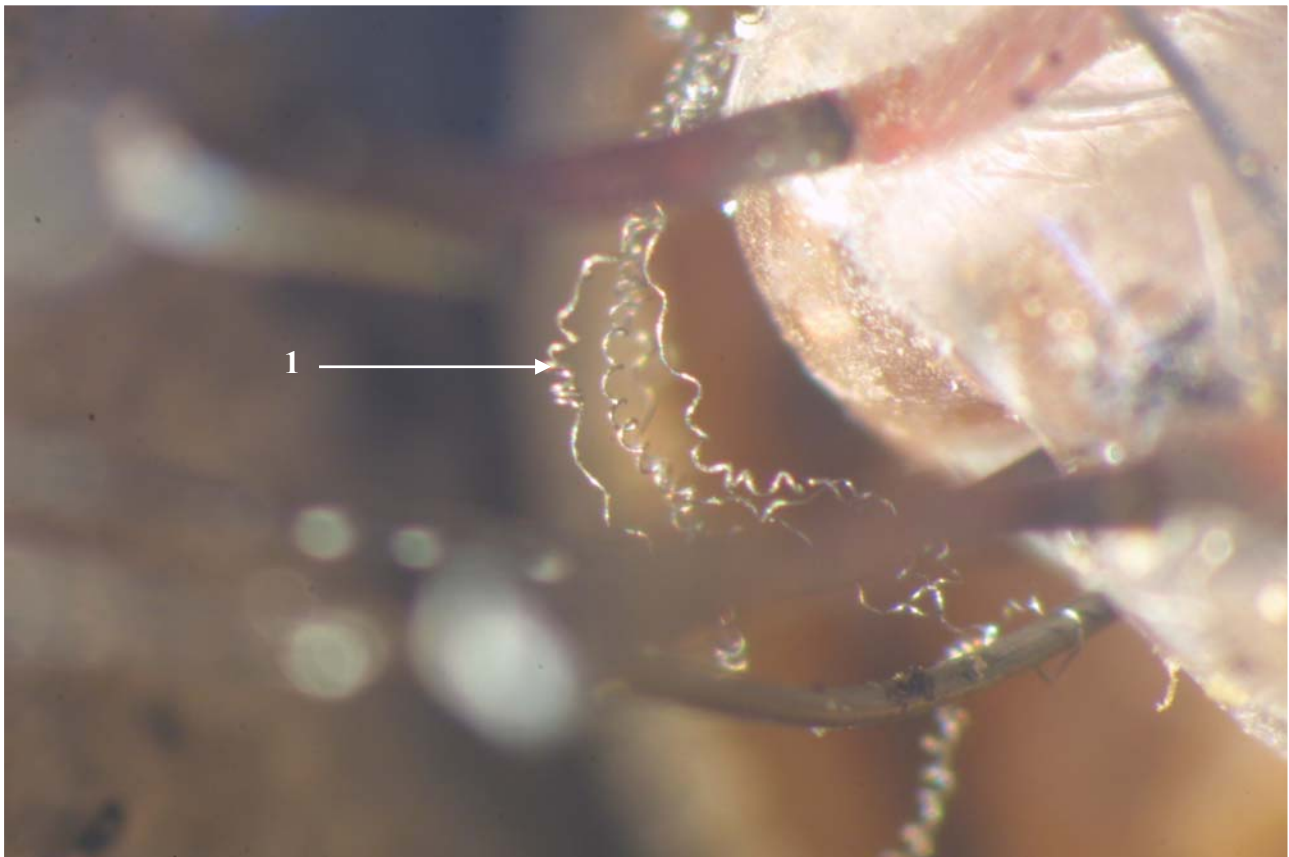
FOTO 14

In tegenstelling tot wat men ziet op foto's 12 en 13 merkt men op foto 14 rep 1 dat het filament van één der lampjes van het "master caution light" er volledig anders uitziet dan de twee vorige.

Het achterste "master caution light" is aangegaan na de eerste impact ten gevolge van de vernietiging van een aantal componenten en circuits, terwijl het vliegtuig verder vloog tot het bos waar het neerstortte (tweede impact).
