AGENZIA NAZIONALE PER LA SICUREZZA DEL VOLO

RELAZIONE D'INCHIESTA

**INCIDENTE OCCORSO ALL'AEROMOBILE
Agusta A109E "Power", marche I-SCTA
Località aeroporto di Vergiate (VA)
8 aprile 2004**

N. A/33/04

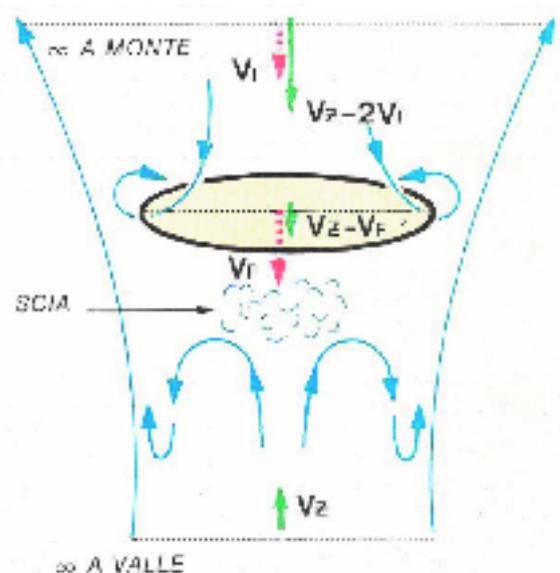
Non appena la velocità verticale dei filetti fluidi all'infinito a valle (V_Z) diviene inferiore alla velocità indotta (V_F), l'inversione di velocità

del flusso d'aria si produce sotto il rotore (poiché al livello del rotore $V_z - V_F < 0$).

Sotto il disco del rotore si forma un sistema vorticoso ed il flusso d'aria è costretto a tornare indietro, verso il basso. I filetti fluidi sopra il disco creano una zona di turbolenza verso l'estremità delle pale e l'elicottero viene avvolto in un anello vorticoso (o turbinoso) come se fosse dentro una bolla d'aria. Questa situazione viene chiamata "stato di vortice" (*vortex ring state*).

Lo stato di vortice è caratterizzato da vibrazioni, accentuata perdita della forza di sostentamento (portanza) e parziale perdita di controllo dell'elicottero da parte del pilota.
