# **RELAZIONE D'INCHIESTA**

**INCIDENTE OCCORSO ALL'AEROMOBILE  
B767-300ER, marche EI-CXO,  
località aeroporto di Fiumicino (Roma)  
16 luglio 2004**

**AGENZIA NAZIONALE  
PER LA SICUREZZA DEL VOLO**

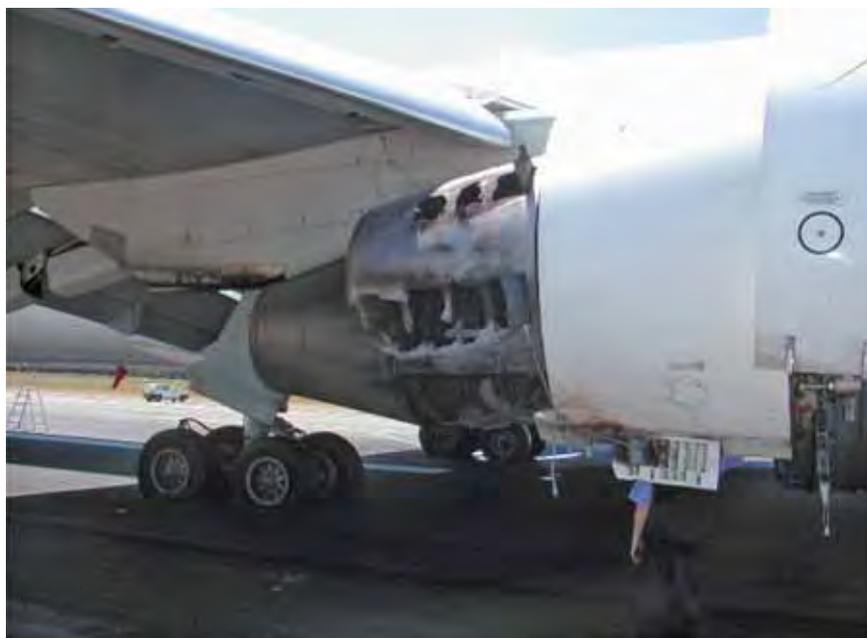
Come già accennato in precedenza, tutti i pneumatici del carrello principale, ad eccezione di uno, si sono sgonfiati per l'intervento dei fusibili - posti a protezione degli stessi - per l'eccessiva temperatura raggiunta a causa dell'atterraggio effettuato con un peso superiore a quello massimo consentito. Le tubazioni idrauliche relative alla gamba del carrello principale sinistro si sono danneggiate a seguito dell'atterraggio, determinando una perdita di fluido idraulico in pista. Il comandante ha deciso di non scaricare parte del combustibile caricato, operazione che avrebbe fatto diminuire il peso all'atterraggio dell'aeromobile, a causa dell'avviso presente in cabina di fuoco al motore destro,

to. Attraverso le verifiche effettuate successivamente, si è constatato che l'avviso in cabina di fuoco al motore era rimasto attivo in quanto il sistema di rilevazione del fuoco presente sul motore destro si era danneggiato a seguito dell'incendio, determinando così un corto circuito dello stesso sistema e quindi l'avviso costante in cabina.

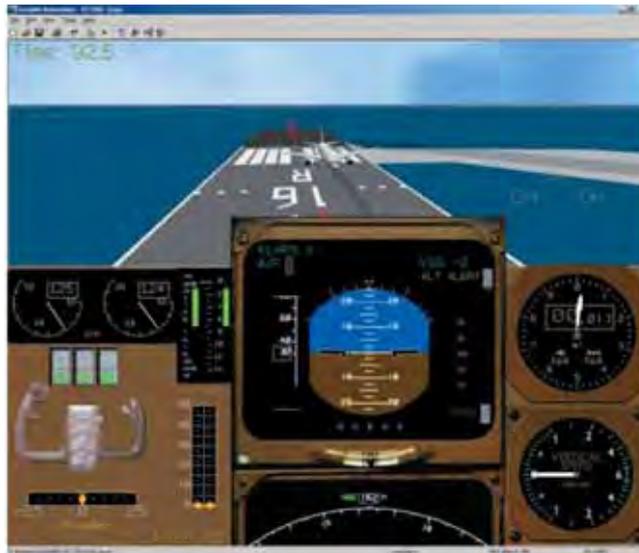
Aeromobile EI-CXO allineato in pista 16R per il decollo.

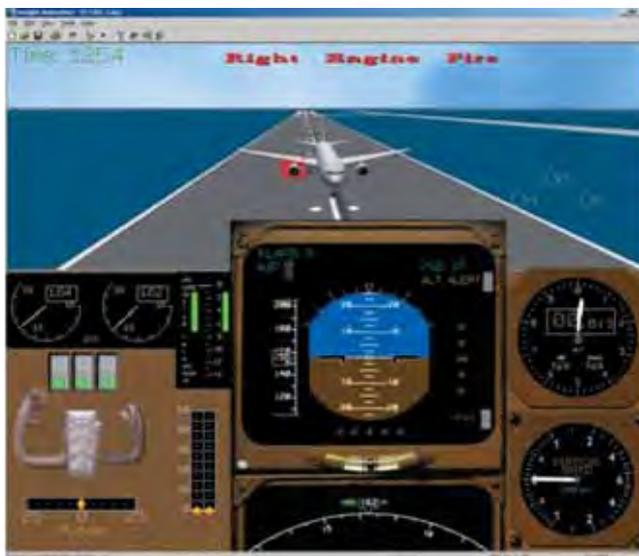
Aeromobile EI-CXO nel momento dell'avaria al motore destro.

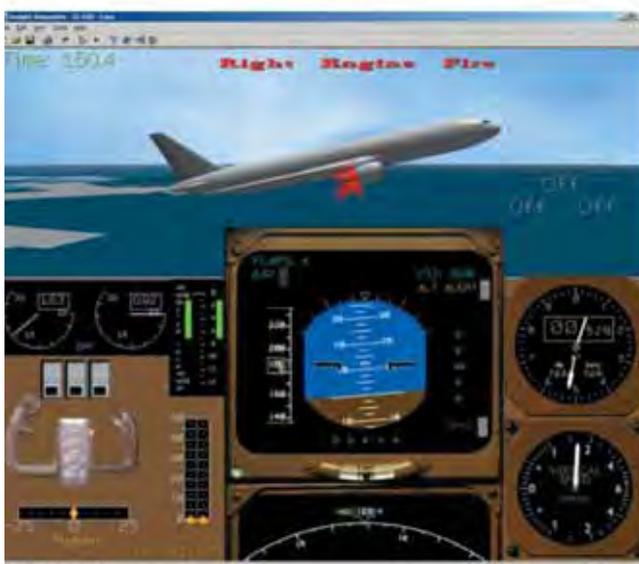
Aeromobile EI-CXO in fase di salita con il motore destro isolato, ma ancora in fiamme.

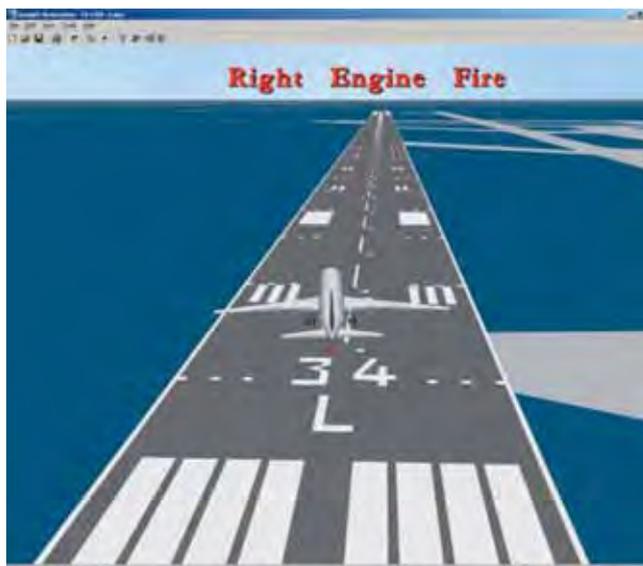
Aeromobile EI-CXO in fase di atterraggio per pista 34L, vento 320°/ 9 nodi.

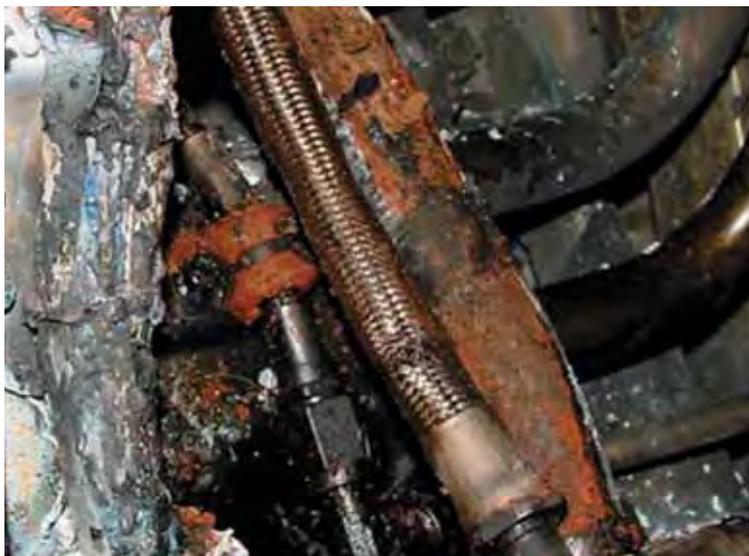
circuito di alimentazione del motore e verificare così la presenza di eventuali perdite. In effetti, appena la pressione di mandata tramite la bombola di azoto ha raggiunto i 35 psi, si è subito notata una copiosa fuoriuscita di combustibile (vedere foto a pag. 21) dalla tubazione flessibile CP11, P/N 51T075, di mandata combustibile all'attuatore della valvola Turbine Case Cooling<sup>6</sup>. Individuata fisicamente la tubazione, quest'ultima è stata smontata, le è stato tolto il rivestimento anti-incendio (*fire sleeve*) e si è constatata la presenza di un foro a circa 3 cm dall'estremità inferiore (vedere foto nel paragrafo).

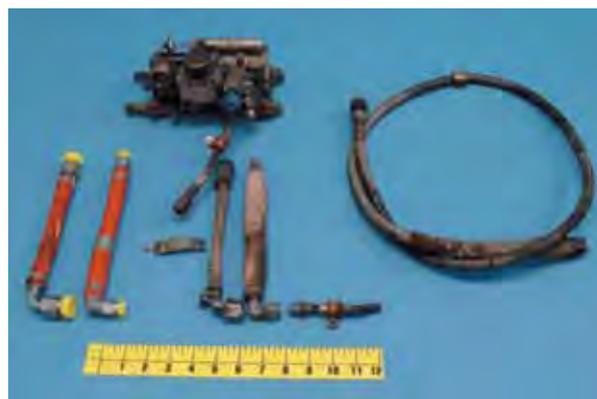
- tubazione flessibile su cui era il foro dal quale è fuoriuscito il combustibile (causa scatenante l'evento) P/N 51T075. Indicata dalla freccia nella foto inclusa nel paragrafo. Essa rappresenta la tubazione di mandata in pressione di combustibile all'attuatore della valvola TCC.
- Tubazione flessibile P/N 51T080, adiacente a quella rotta, che rappresenta la tubazione di ritorno del combustibile dall'attuatore della valvola TCC, ivi compresa una parte della tubazioni rigida collegata ad essa.
- Tubazione idraulica flessibile (*hydraulic pump case drain flex hose* P/N AE 2463513H0590), che rappresenta la tubazione di ritorno del fluido idraulico alla pompa.
- Attuatore della valvola TCC, esaminato solo per ciò che riguardava gli attacchi delle tubazioni flessibili.

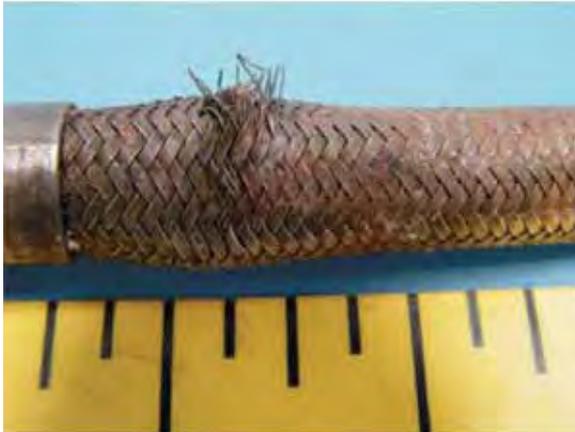
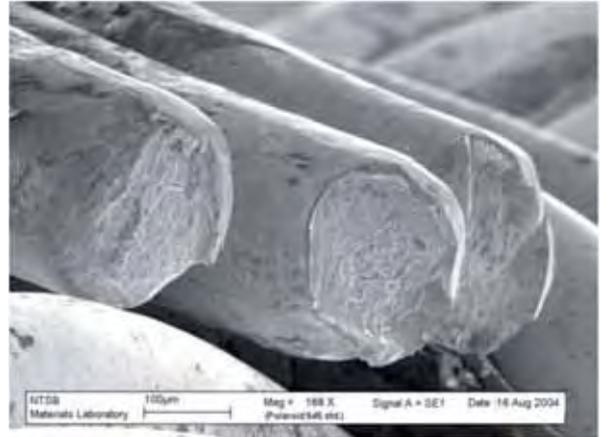
Attraverso le analisi al microscopio a scansione elettronica effettuate sulla parte della tubazione su cui era presente il foro, si è potuto stabilire che la rottura è avvenuta a seguito della propagazione di un processo di fatica che ha interessato i fili della maglia metallica e che è stato favorito da una piegatura/deformazione (“*kink*”) della tubazione stessa, posta a 0,63 pollici dal bordo della tubazione.

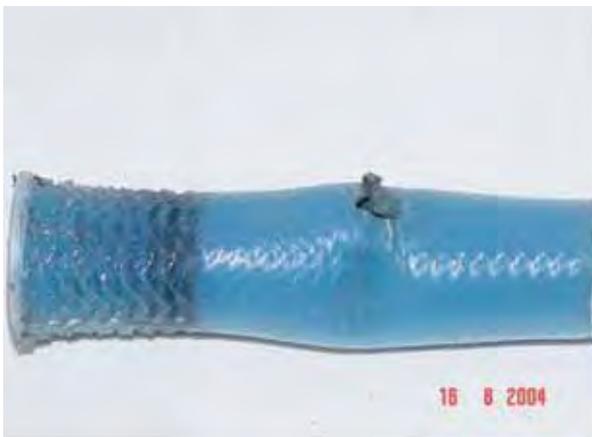
La rottura per fatica di diversi fili costituenti la maglia metallica della tubazione ha favorito la rottura, in corrispondenza dello stesso punto, della tubazione interna in teflon.

Quest’ultima non è progettata per resistere alla forza determinata dal combustibile in pressione che scorre al suo interno e pertanto, una volta rotta la maglia metallica esterna che è quella che fa assumere alla tubazione la resistenza strutturale, si è determinata la rottura interna del tubo di teflon e la fuoriuscita del combusti-

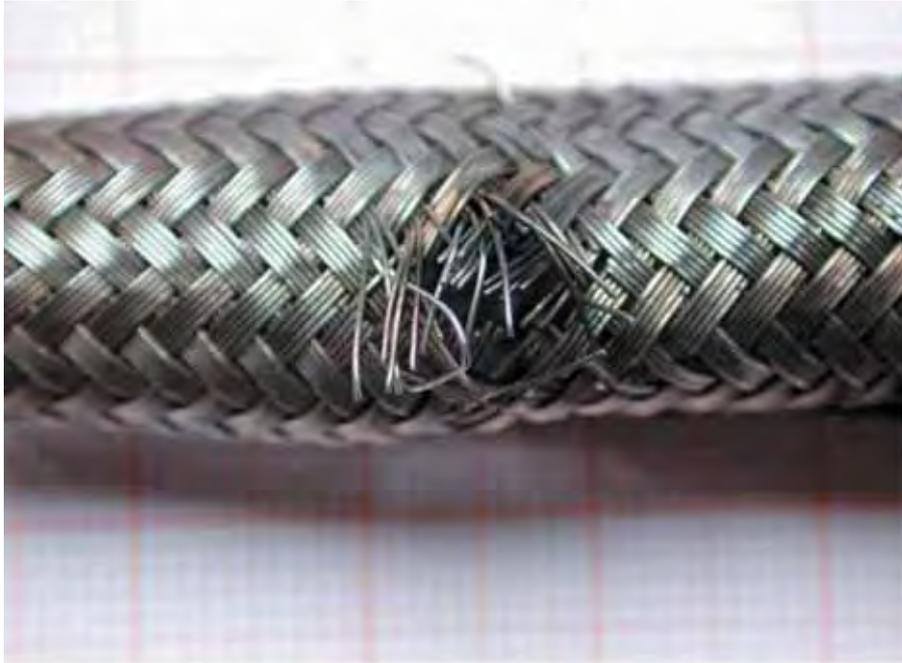
**Rottura A**

La rottura A (vedere foto relativa) è una rottura passante, che interessa tutti i fasci di fili dell'intreccio per un'area di circa  $1 \text{ cm}^2$ .

Le superfici di rottura dei fili di entrambe le aree indagate presentano le caratteristiche morfo-

logiche della rottura per fatica. In particolare, una rottura per flessione concorda con una sollecitazione meccanica localizzata nella piegatura.

Le analogie tra le rotture sono evidenti e riguardano la regolarità, la spaziatura, la definizione delle striature e la distribuzione delle zone di propagazione e di schianto ovvero fattori che suggeriscono in entrambi i casi una rottura ad alto numero di cicli.

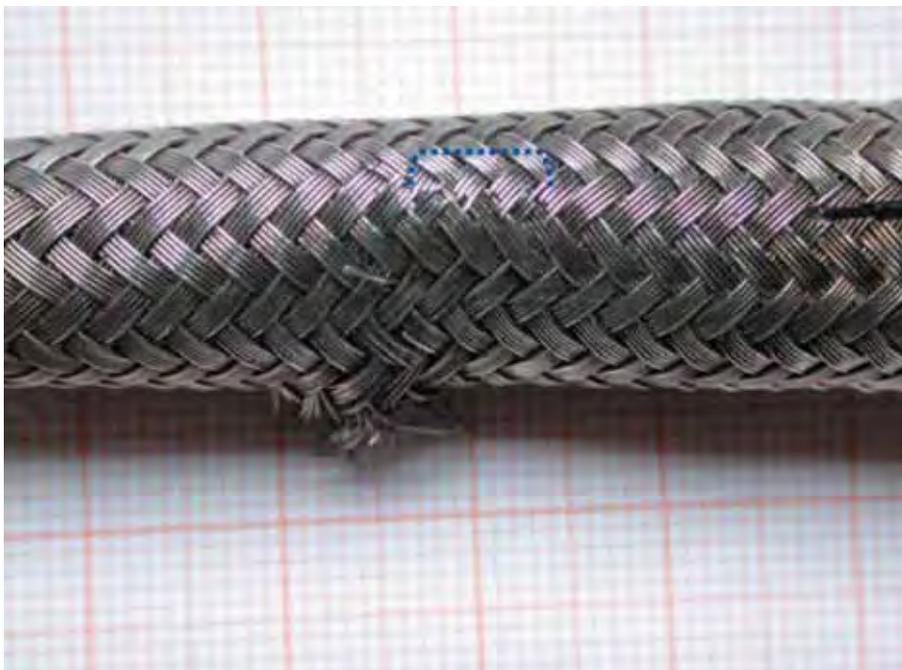
**Rottura B**

La rottura B è caratterizzata dalla rottura di alcuni fili, che si presentano ancora composti nell'intreccio e che interessano il tubo longitudinalmente per circa 1 cm.

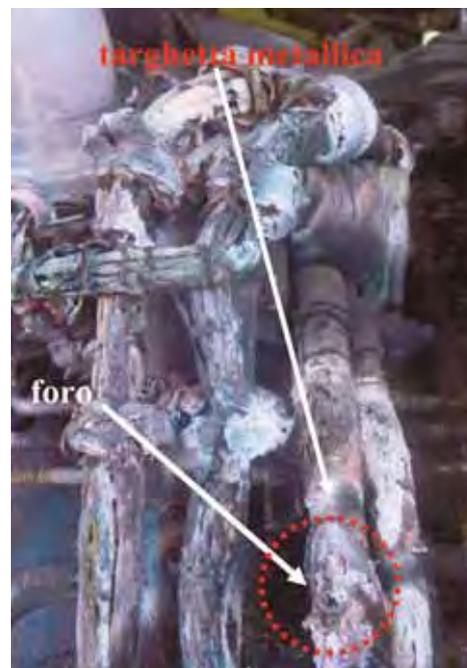
una ripresa video della parte esterna. Da una attenta analisi di quest'ultimo video è possibile vedere le due tubazioni flessibili CP11 e CR13 (color arancione chiaro del rivestimento anti-incendio) collegate all'attuatore della valvola TCC. La CP11 P/N 51T075 (tubazione a sini-

stra) presenta una piegatura (deformazione-*kink*) in corrispondenza della parte terminale inferiore, a circa 2-3 cm più in basso della targhetta metallica di identificazione. Ciò è possibile anche notarlo chiaramente nel fermo immagine riprodotto nella foto inserita nel paragrafo.

*NOTA. E' da evidenziare che la rottura della tubazione, che ha determinato la fuoriuscita di combustibile e quindi l'incendio al motore destro, è stata riscontrata proprio in corrispondenza di tale piegatura. Quest'ultima è indice di una deformazione della maglia metallica che ha favorito una concentrazione locale di stress-carico e quindi l'instaurarsi di un fenomeno di fatica, che ha portato progressivamente alla rottura del componente. Nella foto seguente, fatta immediatamente dopo l'arresto dell'aeromobile in pista, è possibile notare infatti la presenza di un foro, a circa 2-3 cm più in basso della targhetta metallica, sulla tubazione CP11 ancora munita del rivestimento anti-incendio.*

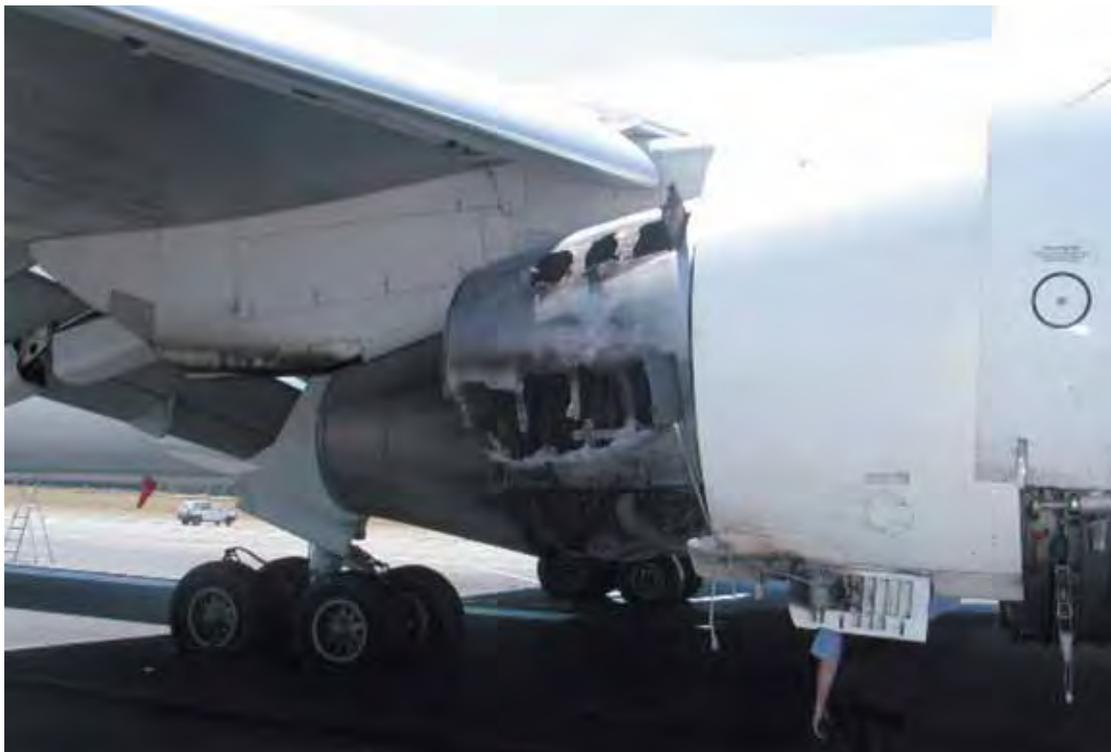
Foto 3

Motore destro e relativi danni.

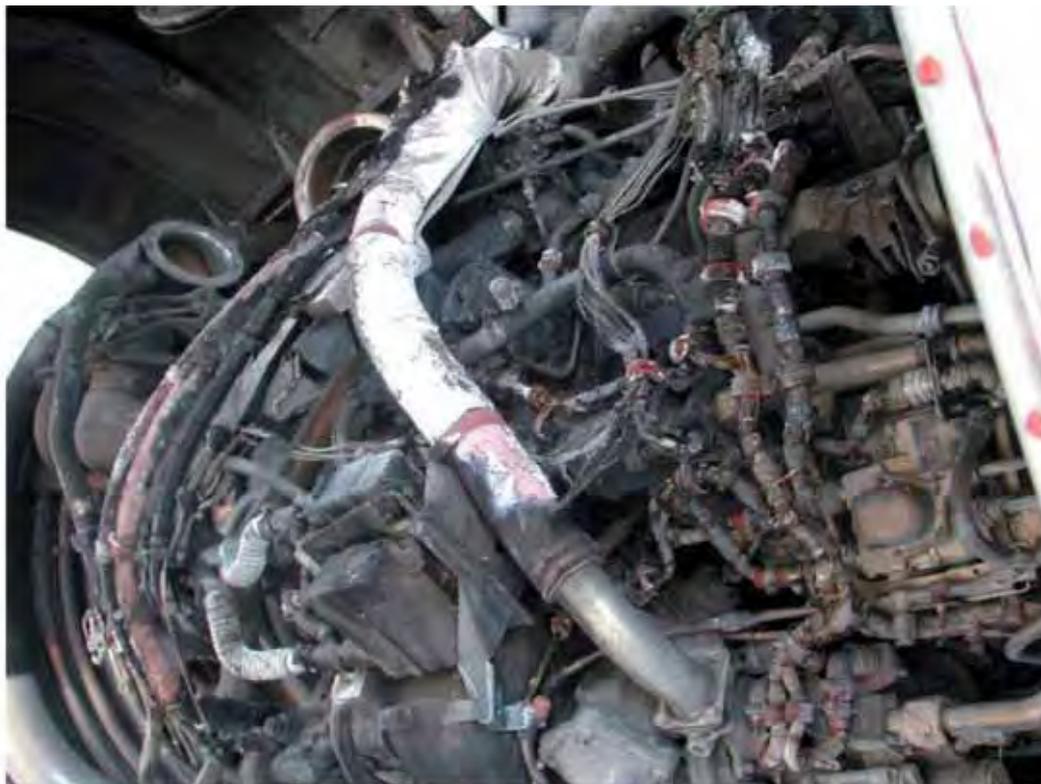
Foto 5

Parte esterna motore destro. Notare i residui di colore bianco sulle tubazioni dovuti al liquido estinguente delle *fire bottles*.

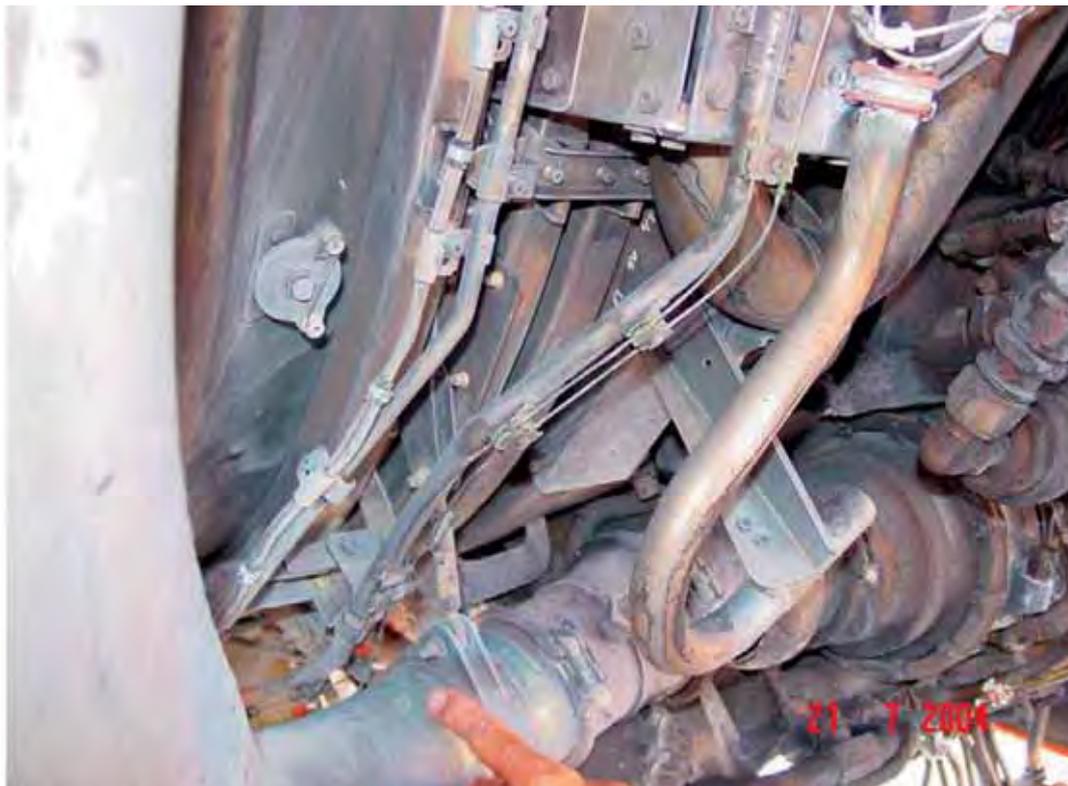
Foto 12

Sistema *Fire Detection* motore destro,  
danneggiato a seguito dell'esplosione e del relativo incendio.

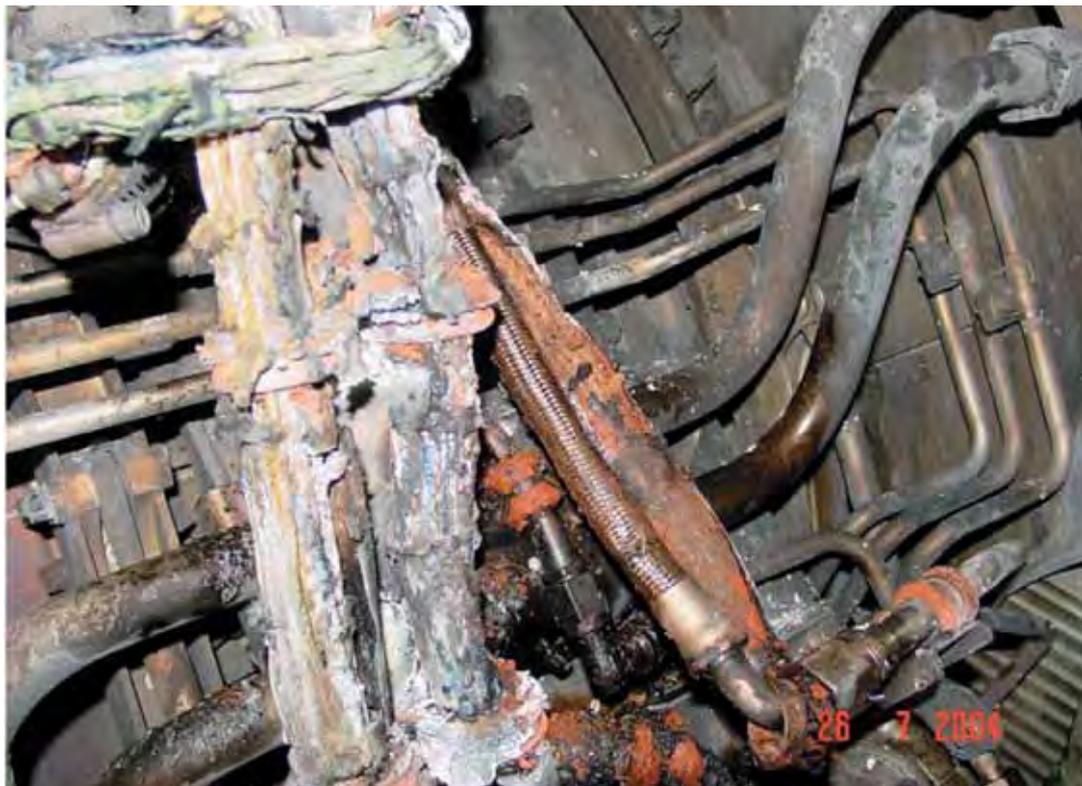
Foto 16

Motore destro. Tubazione flessibile CP11;  
notare la rottura della maglia metallica a circa 1-1,5 cm dall'estremità inferiore.

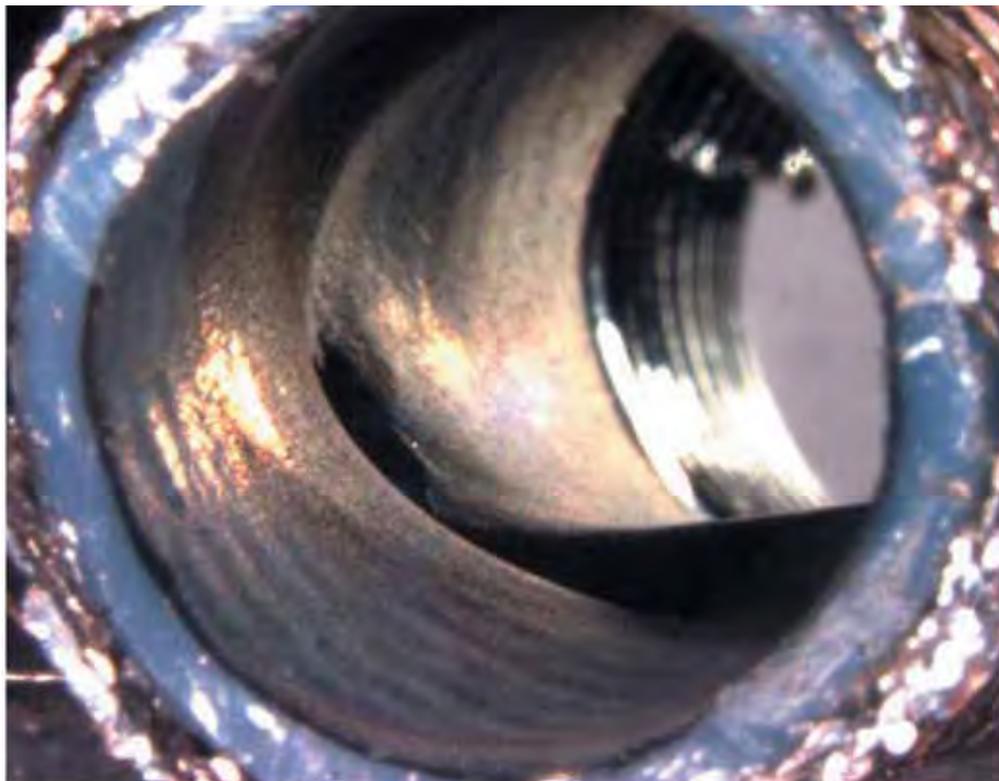
Foto 20

Vista interna della tubazione rotta.

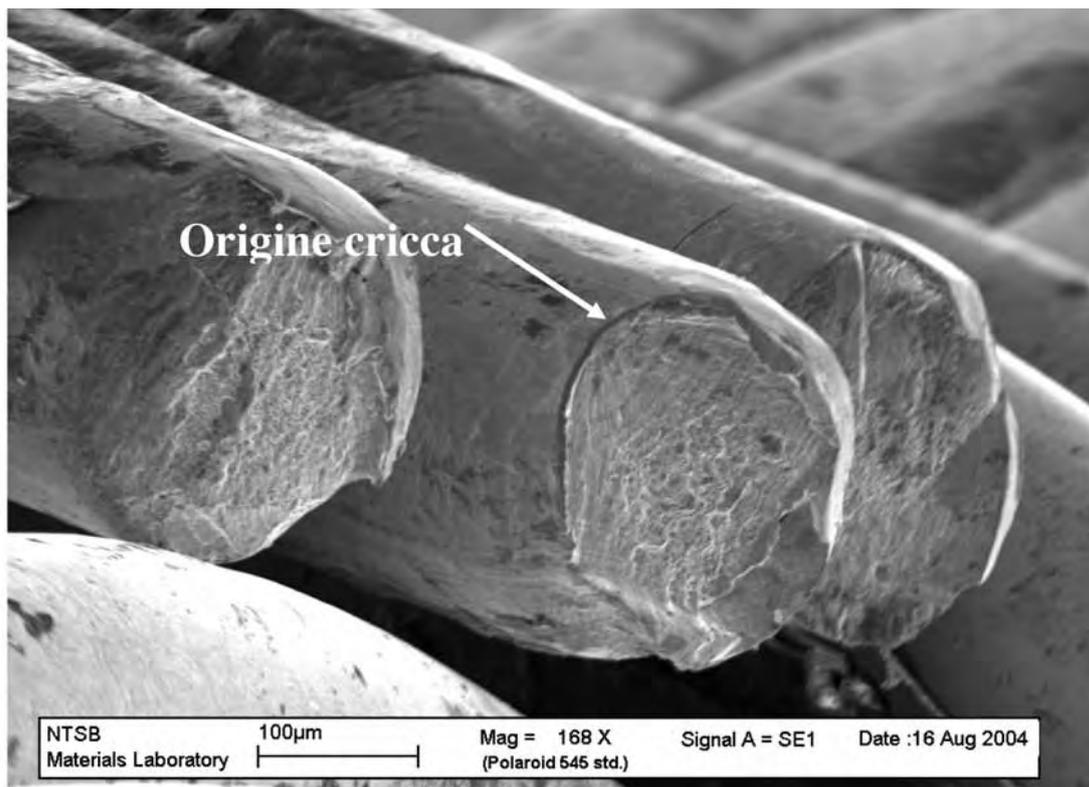
Foto 24

Immagine al microscopio elettronico di sezioni di fili della maglia metallica della tubazione CP11.  
Sono evidenti le striature tipiche della rottura a fatica.

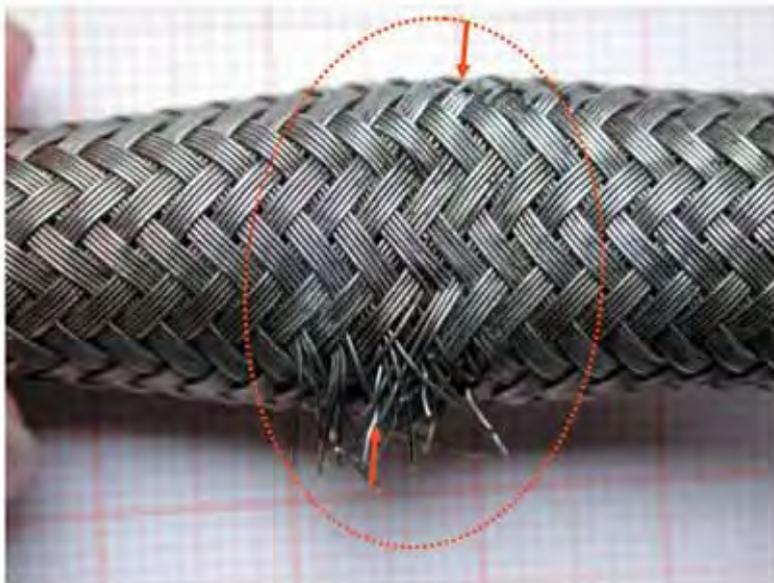
Figura 3 - piegatura

Il particolare inviatoci costituisce il rivestimento esterno di un tubo idraulico della valvola ad aria relativa all'attuatore del sistema di raffreddamento della turbina (Turbine Case Cooling - TCC). Il frammento di rivestimento pervenuto è di lunghezza pari a circa 6.3cm ed ha un diametro pari a circa 1cm, Figura 1. Il particolare presenta due tagli longitudinali di cui uno che attraversa longitudinalmente il reperto, Figura 1, ed il secondo di circa 1.8 cm, Figura 2, entrambi realizzati probabilmente per liberare il rivestimento dal tubo. La maglia è costituita da fasci di cinque fili intrecciati, Figura 3, e ciascuno del diametro di circa 260  $\mu\text{m}$ .

Sono state rilevate due rotture localizzate su due pareti opposte, frecce in Figura 3, ad altezza quasi corrispondente (a circa 2.5 cm dal punto indicato in Figura 1), ed agli estremi di uno schiacciamento, tratteggio in Figura 3, ovvero agli spigoli di una piegatura.

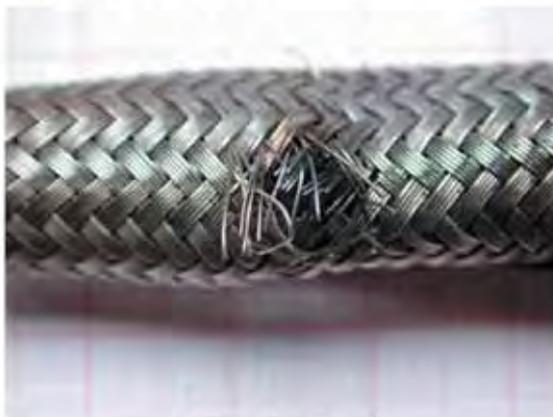
La rottura A, Figura 4, è una rottura passante che interessa tutti i fasci di fili dell'intreccio per un'area di circa  $1\text{cm}^2$ .

Figura 4 – rottura A

I fili che appaiono bruniti e tutti rivolti verso l'esterno, Figura 4, presentano superfici di rottura quasi tutte con le seguenti caratteristiche morfologiche:

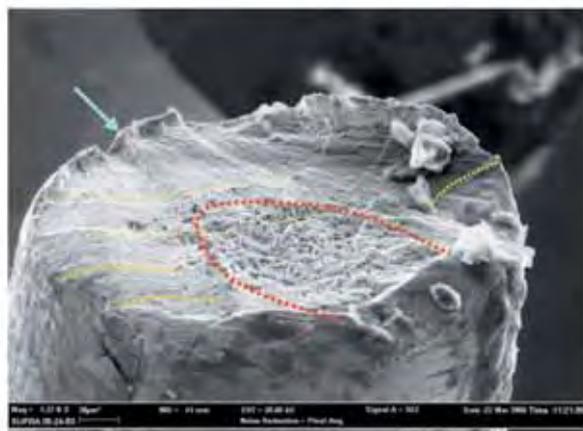
- linee di arresto concentriche, tratteggi gialli in Figura 5, Figura 6 e Figura 7;
- assenza di particolari difetti nel punto di innesco, frecce azzurre in Figura 5, Figura 6 e Figura 7;
- zona di schianto quasi centrale e poco estesa, interessata lateralmente da zona mista e di propagazione, tratteggi rossi in Figura 5 e Figura 6;
- numerosi danneggiamenti da deformazioni plastiche e notevoli ribordature da interferenza, frecce nere in Figura 6 e Figura 7;
- striature di fatica fitte, serrate, regolari e ben delineate, Figura 8 e Figura 9;

Figura 5 – superficie di rottura di un filo

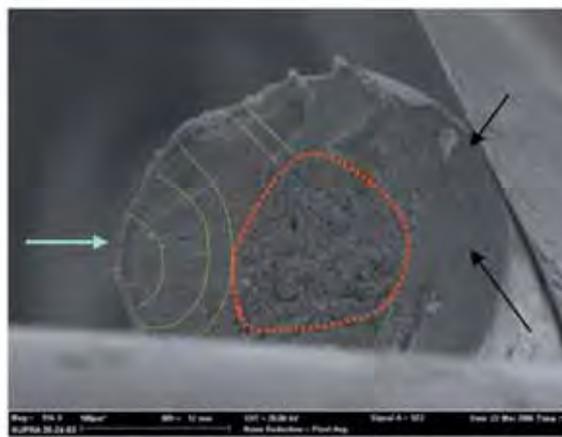
Figura 6– superficie di rottura di un filo

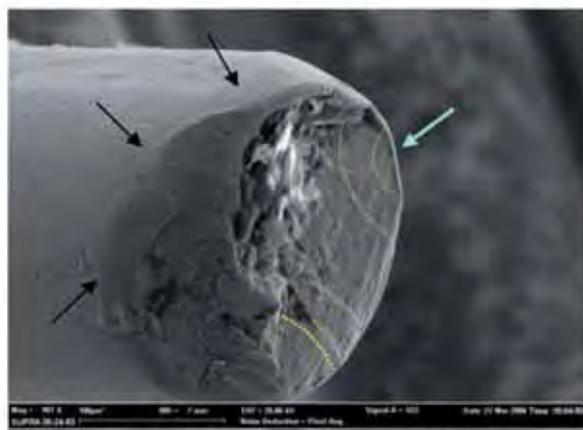
Figura 7– superficie di rottura di un filo

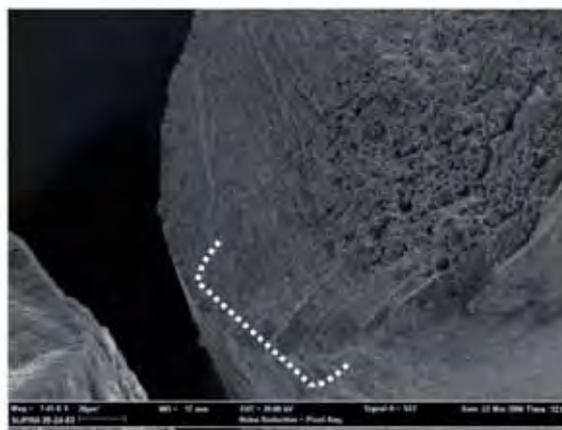
Figura 8 – particolare superficie di rottura di un filo

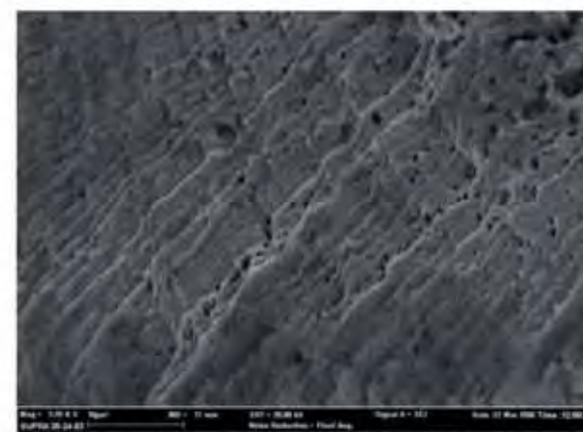
Figura 9– particolare striature di fatica

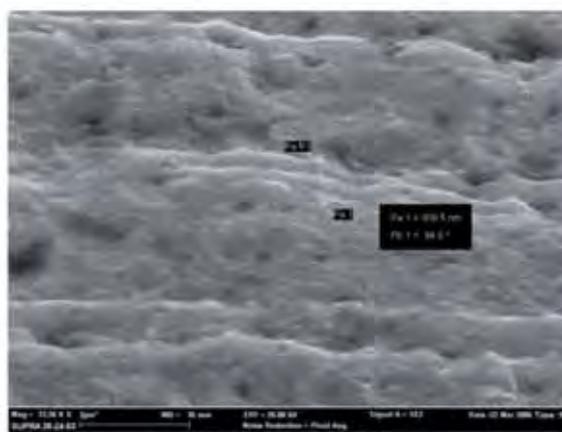
- o spaziatura minima dell'interstria di fatica di circa  $0.2 \mu\text{m}$ , Figura 10, visibili solo nella zona mista collocata lateralmente alle dimples, tratteggio in Figura 8.
- Inoltre, sono state individuate almeno due rotture di sovraccarico a becco di flauto, Figura 11 e Figura 12, con dimples orientate in direzione delle deformazioni plastiche come da freccia in Figura 11 ed in un caso con strizione, Figura 12.

Figura 10– interstria

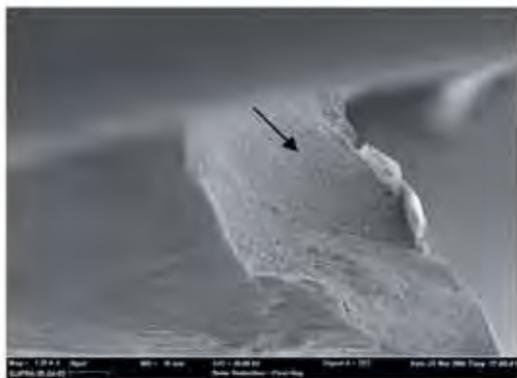
Figura 11– rottura di sovraccarico

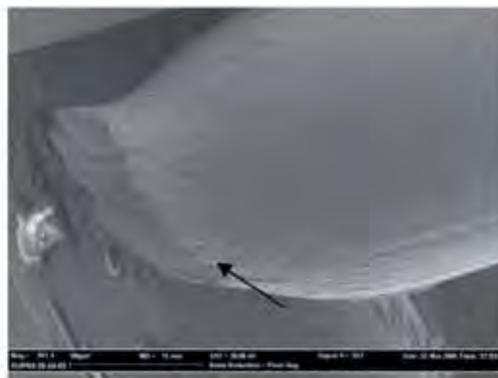
Figura 12– rottura di sovraccarico

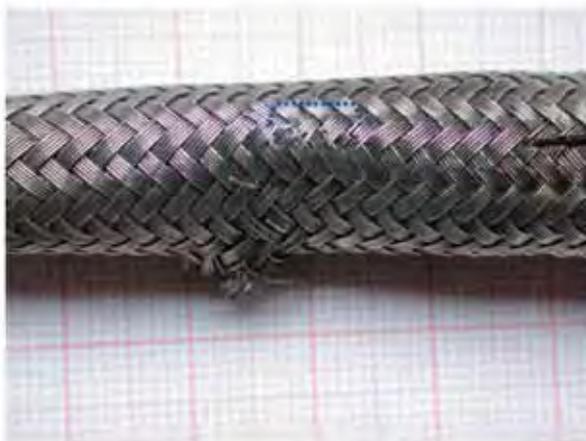
La rottura B, Figura 13, è caratterizzata dalla rottura di alcuni fili, che si presentano ancora composti nell'intreccio e che interessano il tubo longitudinalmente per circa 1cm, tratteggio in Figura 13;

Figura 13 – rottura B

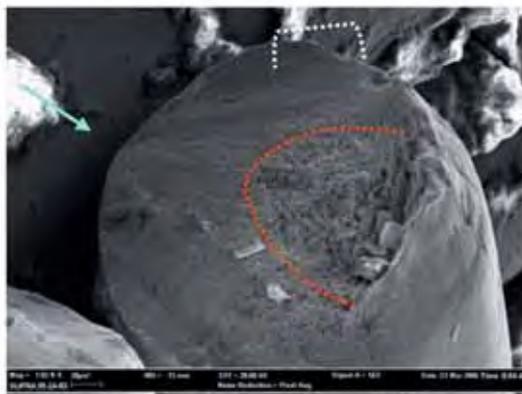
- linee di arresto concentriche, tratteggi gialli in Figura 14;
- assenza di particolari difetti nel punto di innesco, frecce azzurre in Figura 14 e in Figura 15;
- zona di schianto quasi centrale e poco estesa, tratteggi rossi in Figura 14 e in Figura 15, interessata lateralmente da zona mista e di propagazione;
- numerosi danneggiamenti da deformazioni plastiche e notevoli ribordature da interferenza, frecce nere in Figura 16 e Figura 17;
- striature di fatica fitte, serrate, regolari e ben delineate, Figura 17 e Figura 18;
- spaziatura minima dell'interstria di fatica paragonabile a quanto già osservato nella rottura A, Figura 19, visibili solo nella zona mista collocata lateralmente alle dimples, tratteggio in Figura 15 ed in Figura 18.

Figura 15– superficie di rottura di un filo

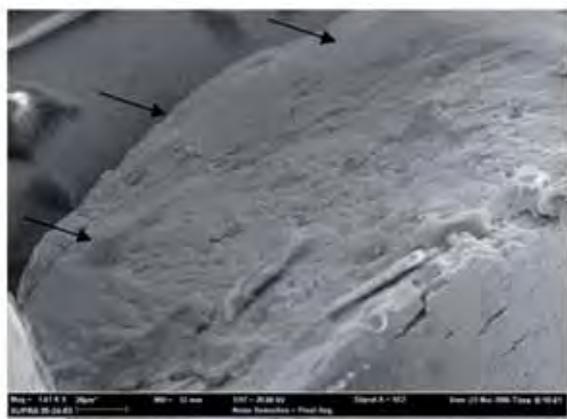
Figura 16– superficie di rottura di un filo

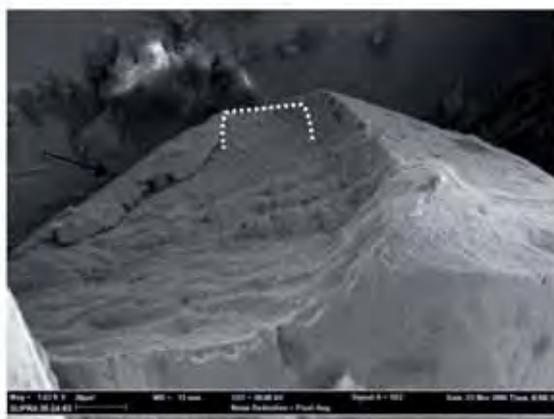
Figura 17 - particolare superficie di rottura di un filo

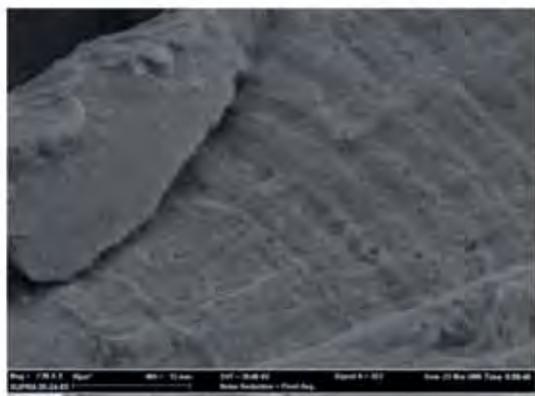
Figura 18– particolare striature di fatica

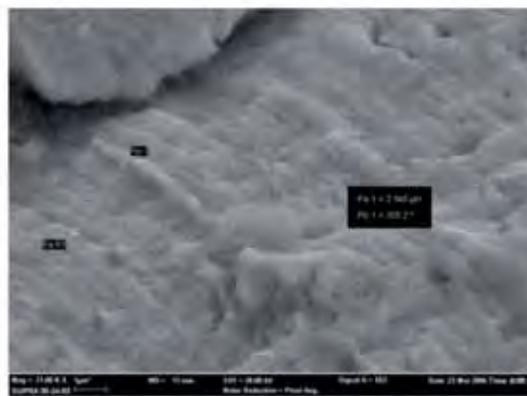
Figura 19– particolare striature di fatica

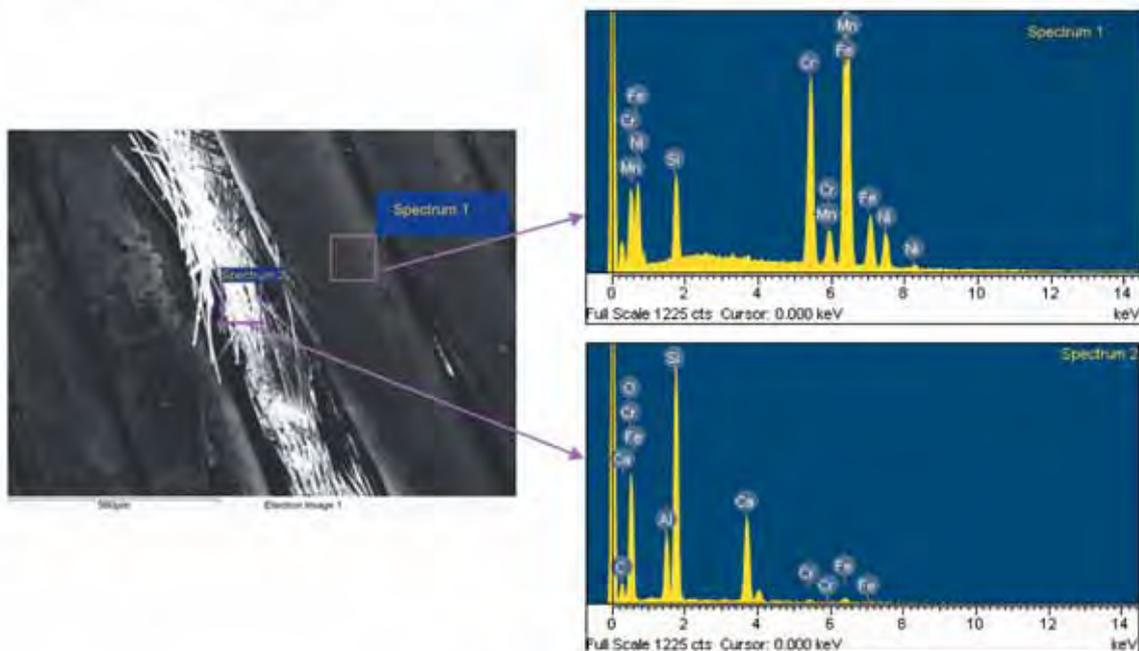
L'analisi semiquantitativa del materiale costituente il rivestimento è stata eseguita mediante spettroscopia a dispersione di energia (EDS). La composizione chimica rilevata è rispondente a quella di un acciaio inossidabile del tipo AISI 304, Figura 20. Inoltre, tra i fili sono state individuate fibre di vetro nell'intreccio di alcuni fili, Figura 20, ed impurezze contenenti fosforo attribuibili a residui di fluido idraulico, Figura 21.

Figura 20– EDS fili e fibre di vetro

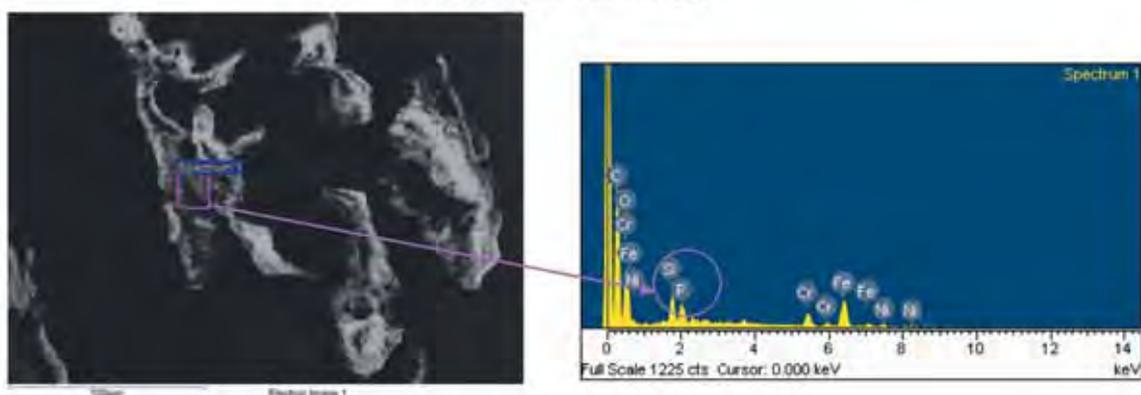
Figura 21– EDS impurezze

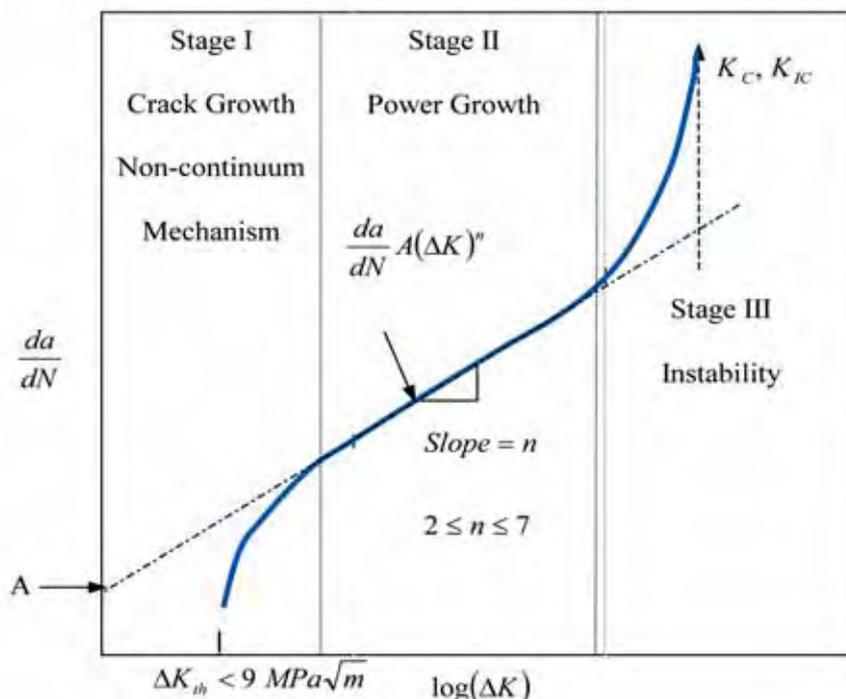
Inoltre, in ragione del diametro del filo, il calcolo dell'interstria, considerando applicabile a tali spessori il limite di  $10^5$  cicli previsti per l'alto numero ed approssimato ad una distribuzione omogenea sull'intera superficie del filo, dovrebbe prevedere di riuscire a discriminare un'interstria pari a 0.0026  $\mu\text{m}$  valore solo dieci volte superiore al parametro di cella del reticolo cristallino, ed il valore scende ulteriormente se si considera che in realtà la distribuzione non è affatto omogenea, ma è addensata nella fase di propagazione, stage II in Figura 23.

Figura 23– Curve di Paris

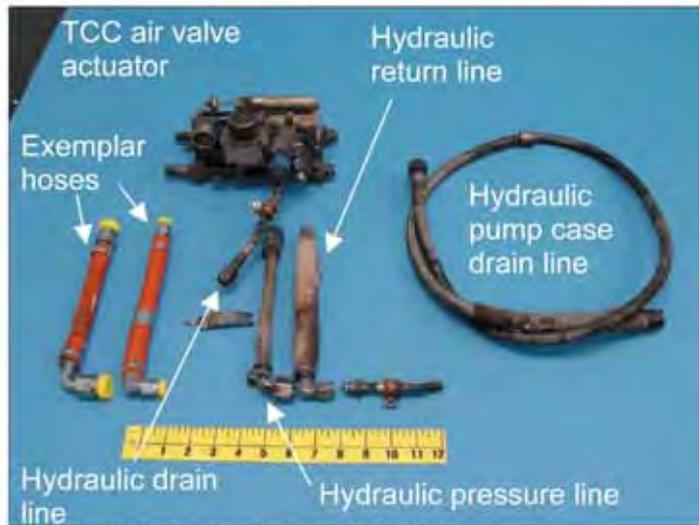
Image No.: 0408A00436, Project No.: 2004080004

An overall view of the submitted components is shown in figure 1. The accident pieces generally appeared sooted, consistent with exposure to heat and fire. The fire sleeve for the flexible hydraulic pressure line was missing, and the flexible hose portion of the line was ruptured. Most of the fire sleeve for the hydraulic case drain line was also missing, but the sleeve was reportedly removed during disassembly from the engine. Exemplar hydraulic pressure and return lines also were submitted as shown in figure 1.

Figure 1. Overall view of the submitted components.

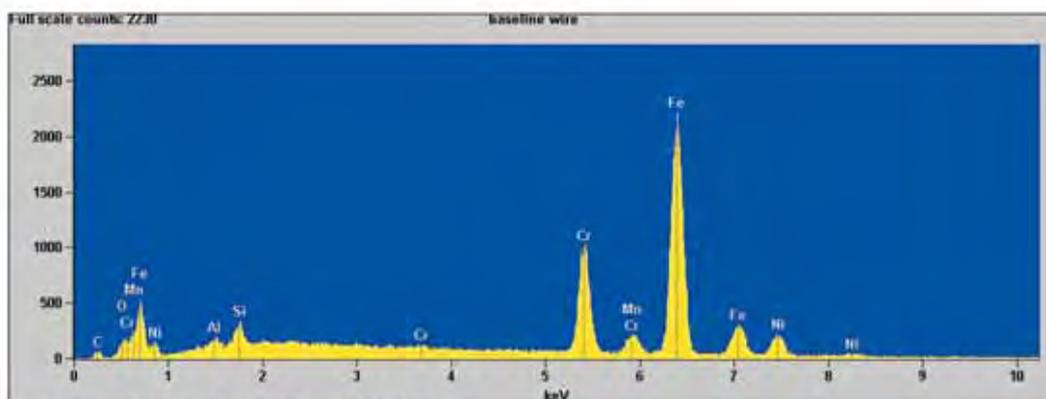
Image No.: 0408A00628, Project No.: 2004080004

The wire braid material was analyzed using energy dispersive x-ray spectroscopy (EDS). The resulting spectrum, shown in figure 10, was typical of Type 304 stainless steel.

Figure 10. Baseline EDS spectrum for a wire of the stainless steel braid from the hydraulic pressure line with peaks typical of Type 304 stainless steel.

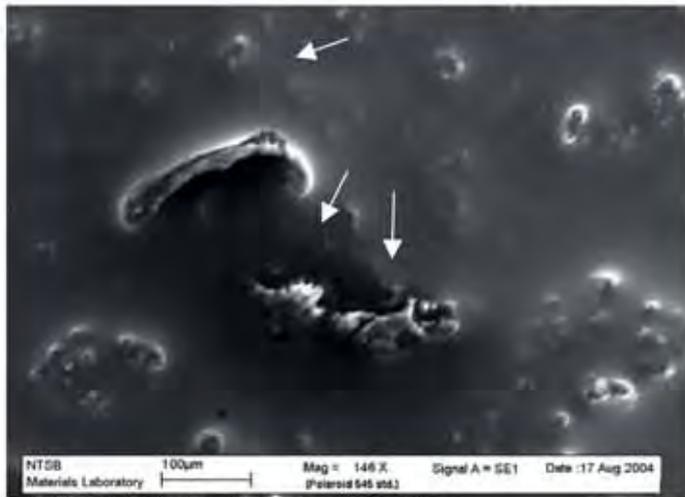
Image No.: 0408A00556, Project No.: 2004080004

Figure 11. SEM view of a sample from the blocked end of the hydraulic pump case drain line. Unlabeled arrows indicate particles with high peaks of fluorine, consistent with PTFE material.

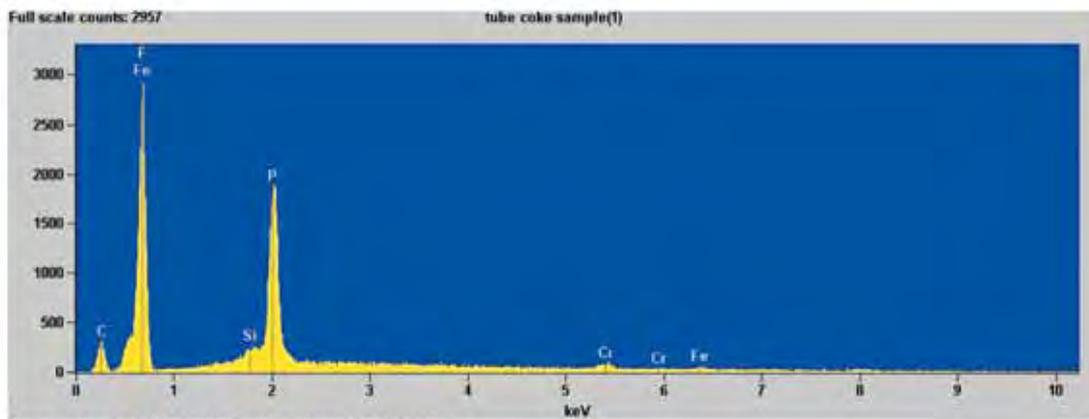
Image No.: 0408A00632, Project No.: 2004080004

Figure 12. Typical spectrum for PTFE particles indicated in Figure 11.

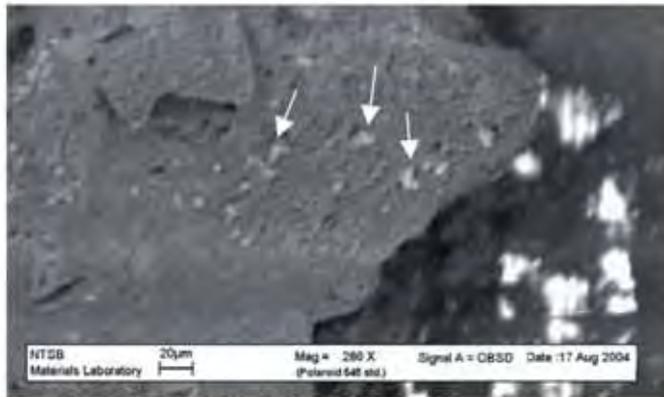
Image No.: 0408A00545, Project No.: 2004080004

Figure 13. SEM view using backscattered electrons of a sample from the blocked end of the hydraulic pump case drain line. Unlabeled arrows indicate particles with higher EDS spectrum peaks of iron and chromium.

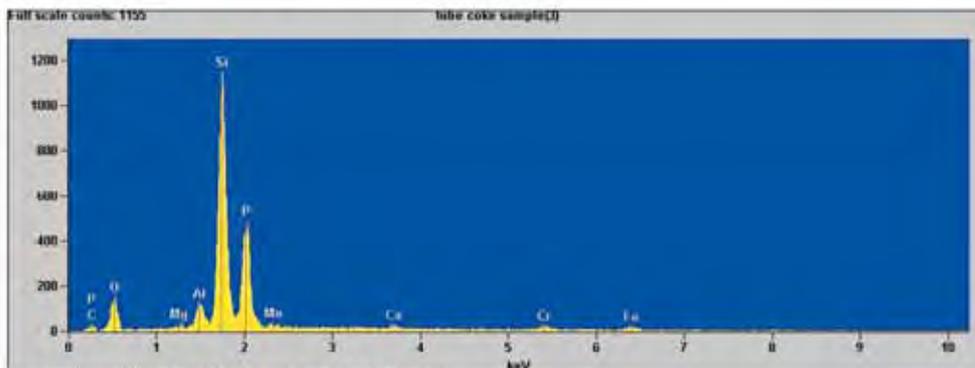
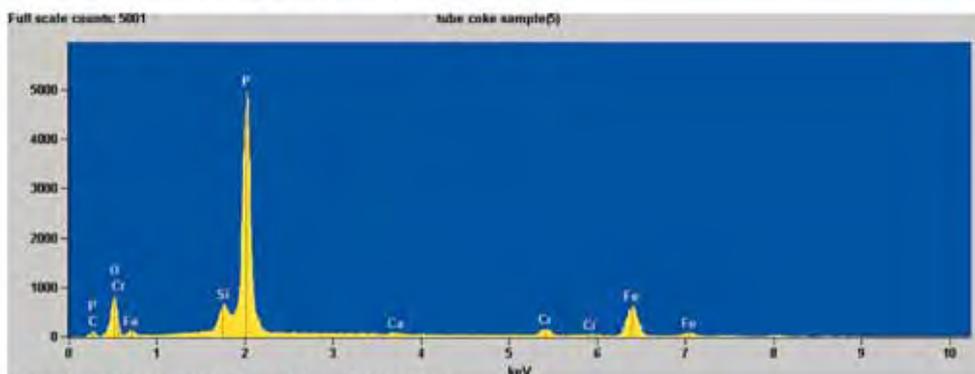
Image No.: 0408A00671, Project No.: 2004080004

Figure 14. Typical EDS spectra for the particle shown in figure 13. The lower spectrum shows typical spectra for the lighter particles indicated in figure 13.

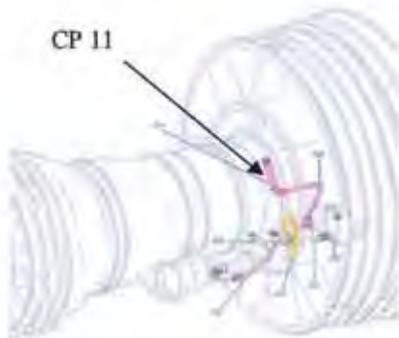
On-scene pressure testing of the right engine's fuel system revealed a leak in the turbine case cooling (TCC) air valve actuator<sup>3</sup> fuel pressure line, CP11. The line supplies fuel under

pressure that varies between 300 and 900 psi to actuate the TCC valve. The CP11 line, part number 51T075, is a flexible line that is made of stainless steel braided wire for structural integrity and has a polytetrafluoroethylene (PTFE also known as Teflon), resin internal liner to prevent leakage of the fluids carried by the line. The line also has a fire resistant sleeve on the outside.
