RAPPORTO D'INCHIESTA

**INCONVENIENTE GRAVE
OCCORSO ALL'AEROMOBILE
B767-300ER, marche 5Y-QQQ
località aeroporto di Roma Fiumicino
28 luglio 2004**

AGENZIA NAZIONALE
PER LA SICUREZZA DEL VOLO

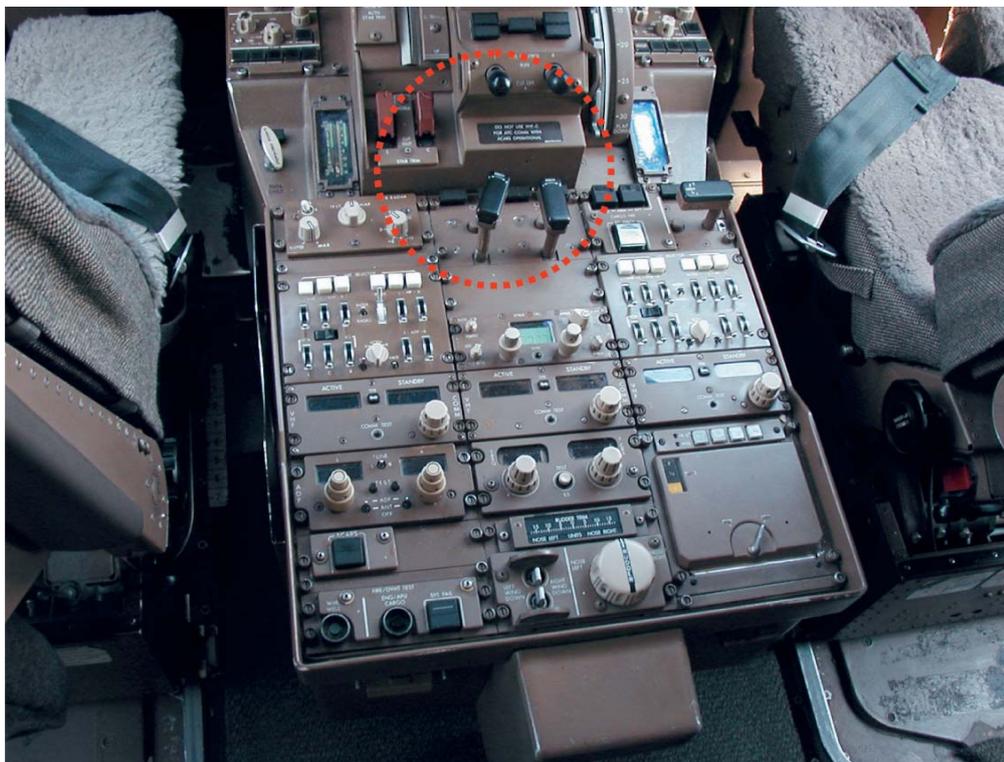
Piantana centrale cabina di pilotaggio: notare, nel riquadro, la leva sinistra ruotata verso destra, ad indicazione dell'azionamento della seconda scarica di estinguente.

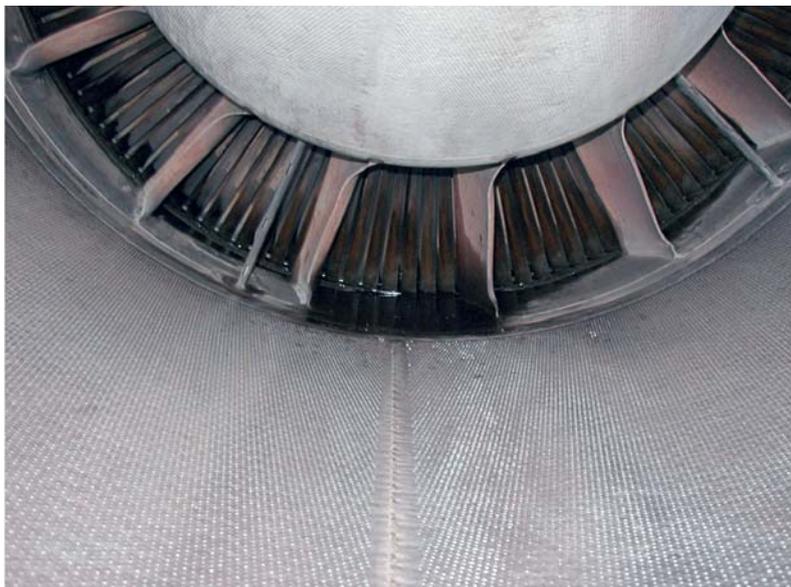
L'ispezione visiva effettuata sull'aeromobile ha confermato che vi è stato un incendio, che ha interessato tutta la parte inferiore del motore sinistro. Nella zona delle palette del fan (parte anteriore del motore) non sono stati riscontrati segni di sovratemperatura e/o di corpi estranei che abbiano potuto determinare un malfunzionamento e/o che abbiano potuto generare un incendio. Nella parte posteriore del cono di scarico era visibile una chiazza di olio proveniente dall'inter-

Particolare cono di scarico del motore sinistro: notare la chiazza di olio.

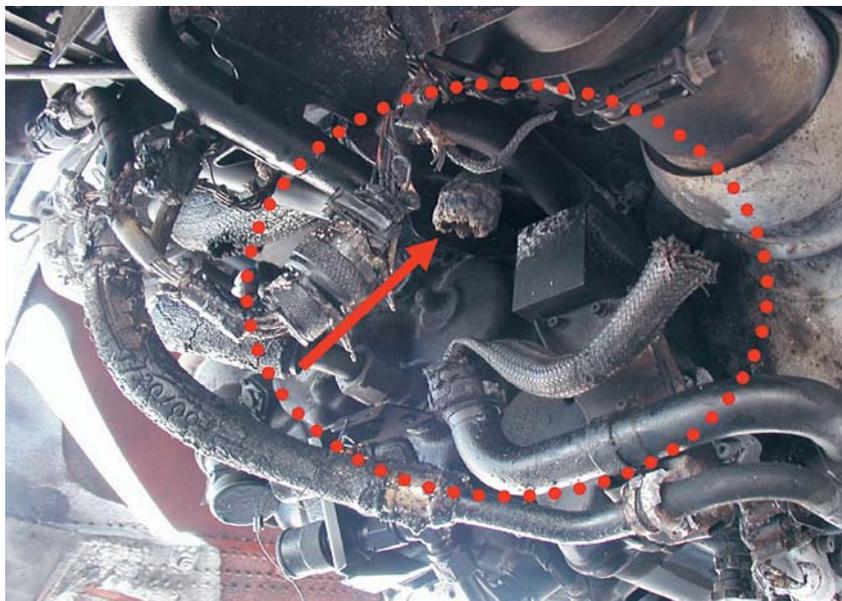
In particolare, solo da una prima ispezione visiva alla parte inferiore del motore, si è appurato che l'avaria ha interessato una tubazione di ritorno dell'impianto di lubrificazione del motore (N. 3 *bearing scavenge manifold*, vedasi foto nel paragrafo).

Il cedimento di tale tubazione ha provocato la completa fuoriuscita dell'olio motore ad alta temperatura che si è incendiato, determinando l'avviso di incendio motore sinistro in cabina di pilotaggio, successivamente spento a seguito delle azioni dell'equipaggio di condotta, che ha applicato le procedure previste in tal caso.

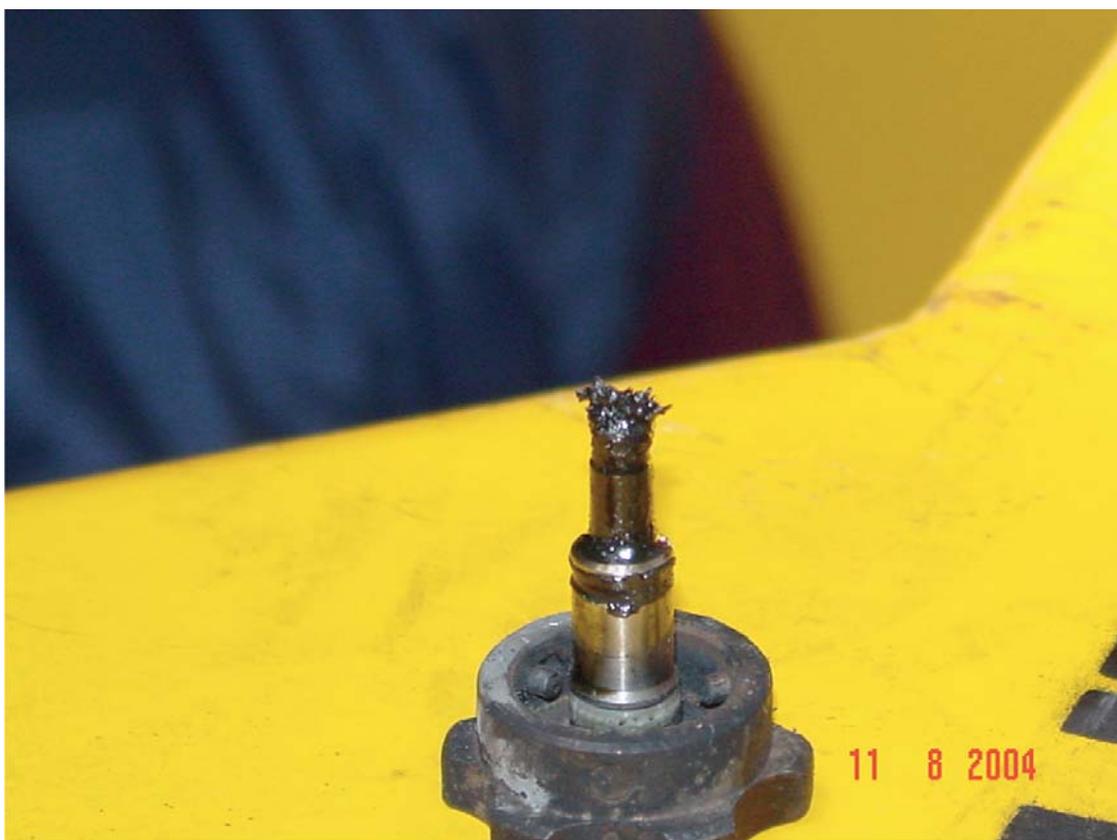
Magnetic Chip Detector (MCD) relativo al cuscinetto N. 3.

Sono stati inoltre constatati il blocco della rotazione dell'albero relativo alla turbina alta pressione (N2) e la libertà di movimento del fan e della turbina di bassa pressione (N1). E' stato inoltre prelevato il MCD relativo al cuscinetto N. 3, in quanto presentava visibilmente sull'estremità alcune particelle metalliche. Altre parti sono state prelevate e sono state oggetto di analisi nel laboratorio dell'NTSB nel periodo 16-20 agosto 2004.

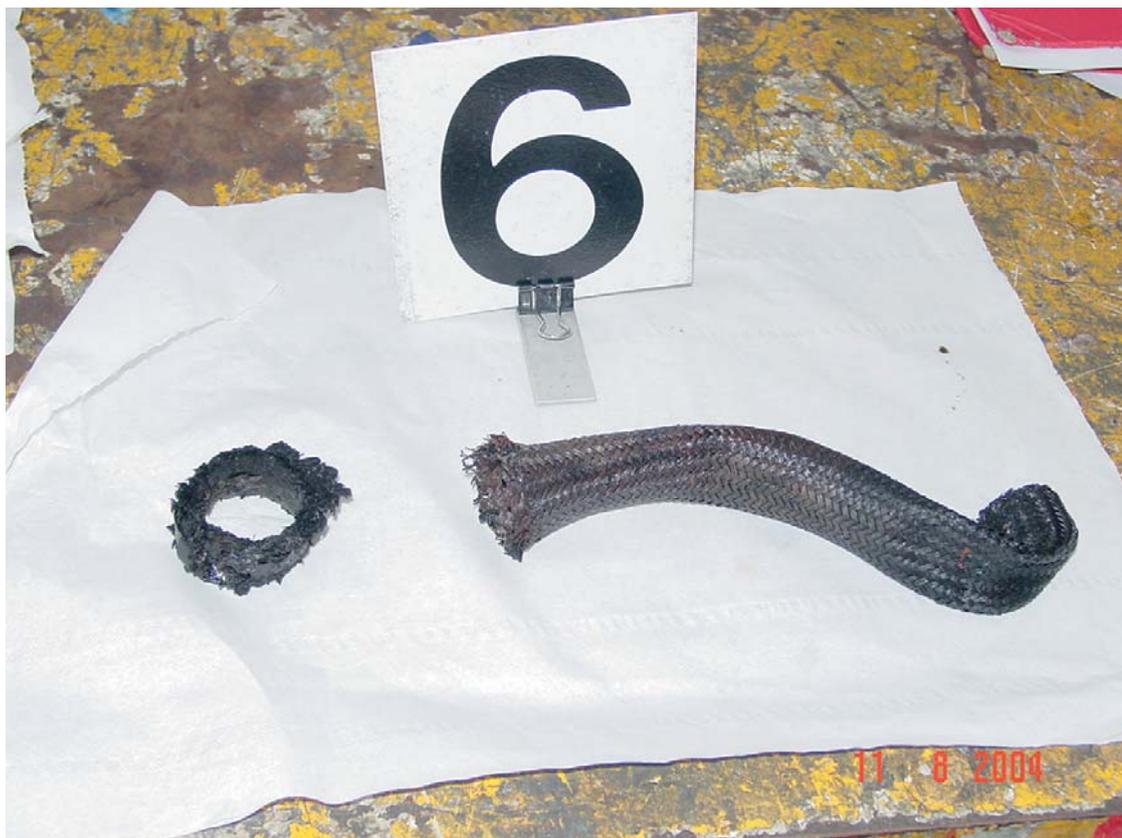
A tali verifiche hanno partecipato, unitamente all'ANSV, rappresentanti dell'NTSB, della FAA, della società che curava la manutenzione e dell'operatore dell'aeromobile. In particolare, è stata verificata la presenza di particelle metalliche sul filtro dell'olio e sui cosiddetti Magnetic Chip Detectors (MCD, rilevatori della presenza di particelle metalliche dell'olio motore e quindi di eventuali interferenze delle parti rotanti), prelevando dei campioni di olio per le successive analisi di laboratorio. Si è prelevata la tubazione flessibile P/N 59T549, il cui distacco ha determinato la fuoriuscita dell'olio di lubrificazione del motore.

Tubazione flessibile P/N 59T549.

The interior PTFE tube for the scavenge oil assembly flex line was missing and the wire braid was darkened consistent with exposure to heat. Most of the fire sleeve was missing, but some remnants shown in figure 1 were recovered. One end of the scavenge oil assembly flex line was frayed, as shown in figures 1 and 2. No evidence of a fracture

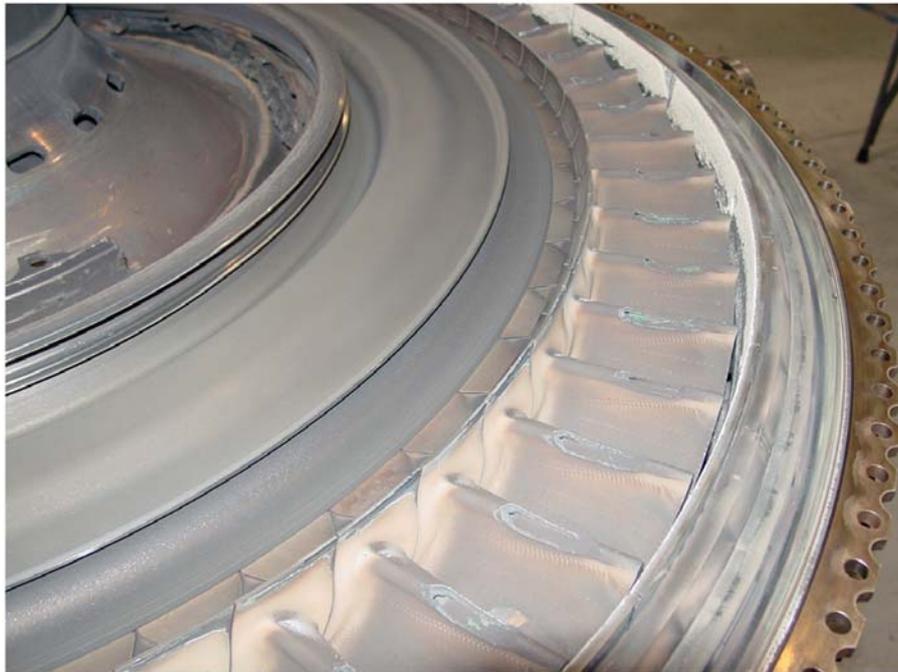
Palette del primo stadio della turbina di alta pressione (HPT).

I danni rilevati alle altre parti del modulo HPT sono consistenti con l'ipotesi di una sovratemperatura e diminuzione della quantità di aria di raffreddamento proveniente dal compressore alle palette della turbina. Queste infatti si presentano con il *leading edge* parzialmente fuso e con l'estremità levigata a causa dell'interferenza con il *casing* (l'aumento locale della temperatura sulle palette ha determinato infatti un allungamento delle stesse, determinando l'interferenza con il *casing*).

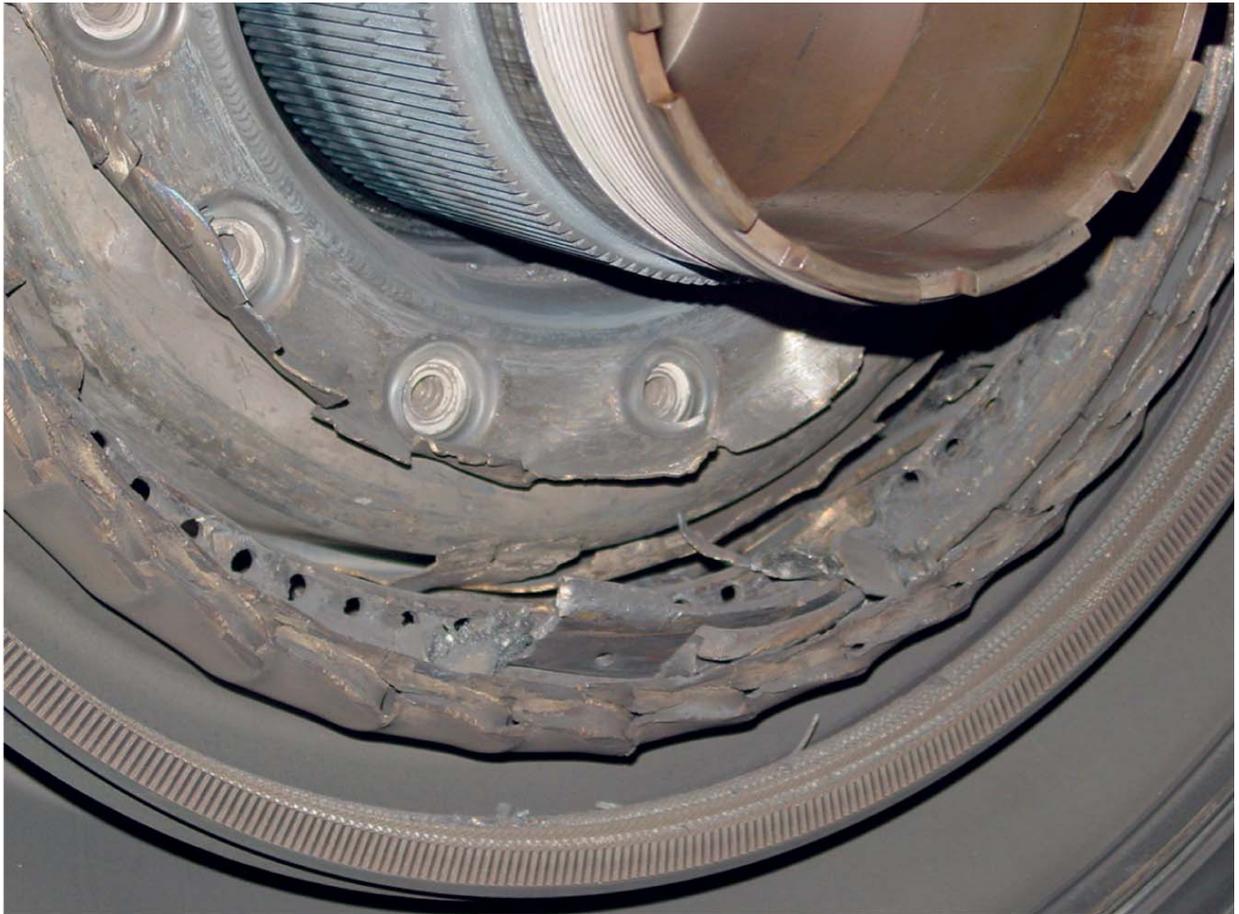
Particolare disassemblaggio motore.

In particolare, si è notato che la flangia protettiva (*HPT 1st stage inner rotating air seal*) del cosiddetto *buffer compartment*, posta a protezione della zona del cuscinetto N. 3, era completamente distrutta, ridotta in diversi pezzi della dimensione massima di 5-6 cm (nel diagramma sottostante il pezzo è indicato con la dicitura *Rotating inner airseal*).

Talune parti della flangia sono risultate completamente triturate e ridotte in polvere. Anche l'assieme *inner brush seal* P/N 55K604-01, che viene utilizzato come flangia di protezione della turbina di alta pressione e che è in contatto con l'anello superiore della suddetta flangia, era completamente distrutto. Alcuni pezzi sono stati recuperati all'interno del modulo HPT.

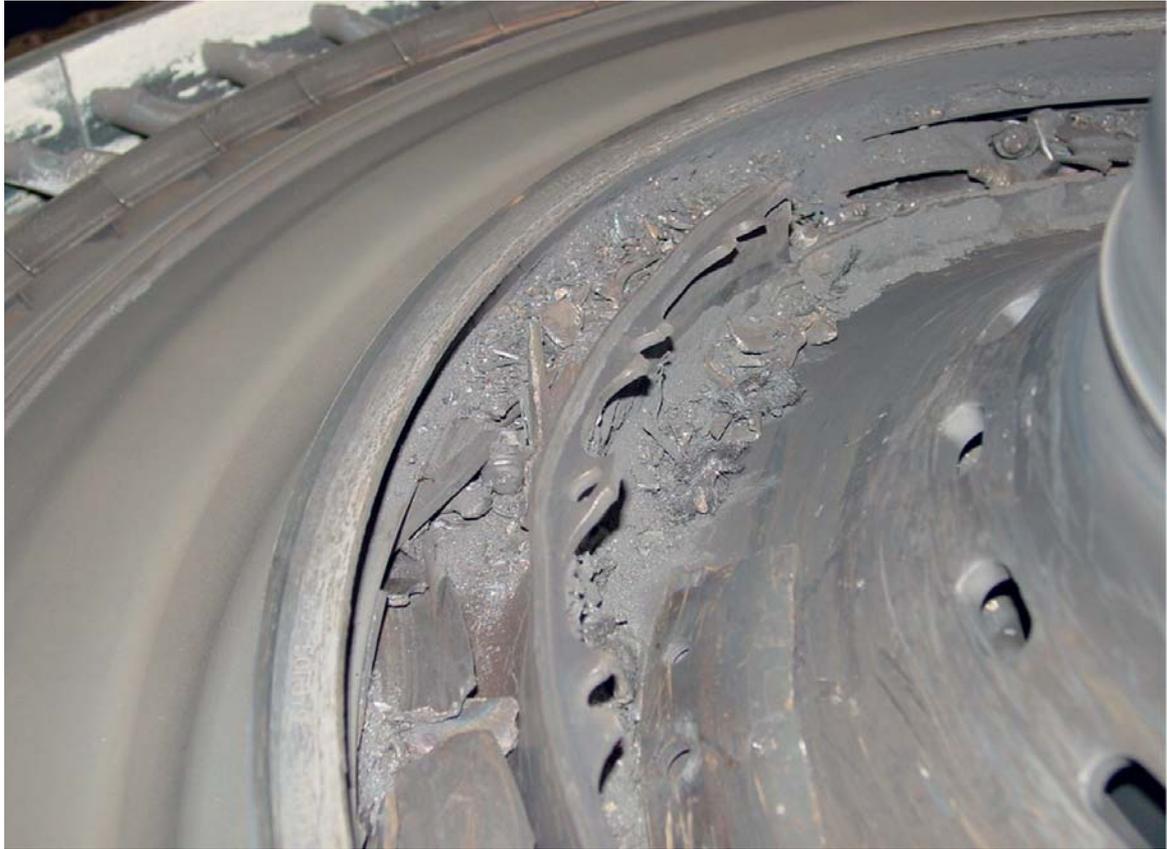
Particolare disco della turbina di alta pressione.

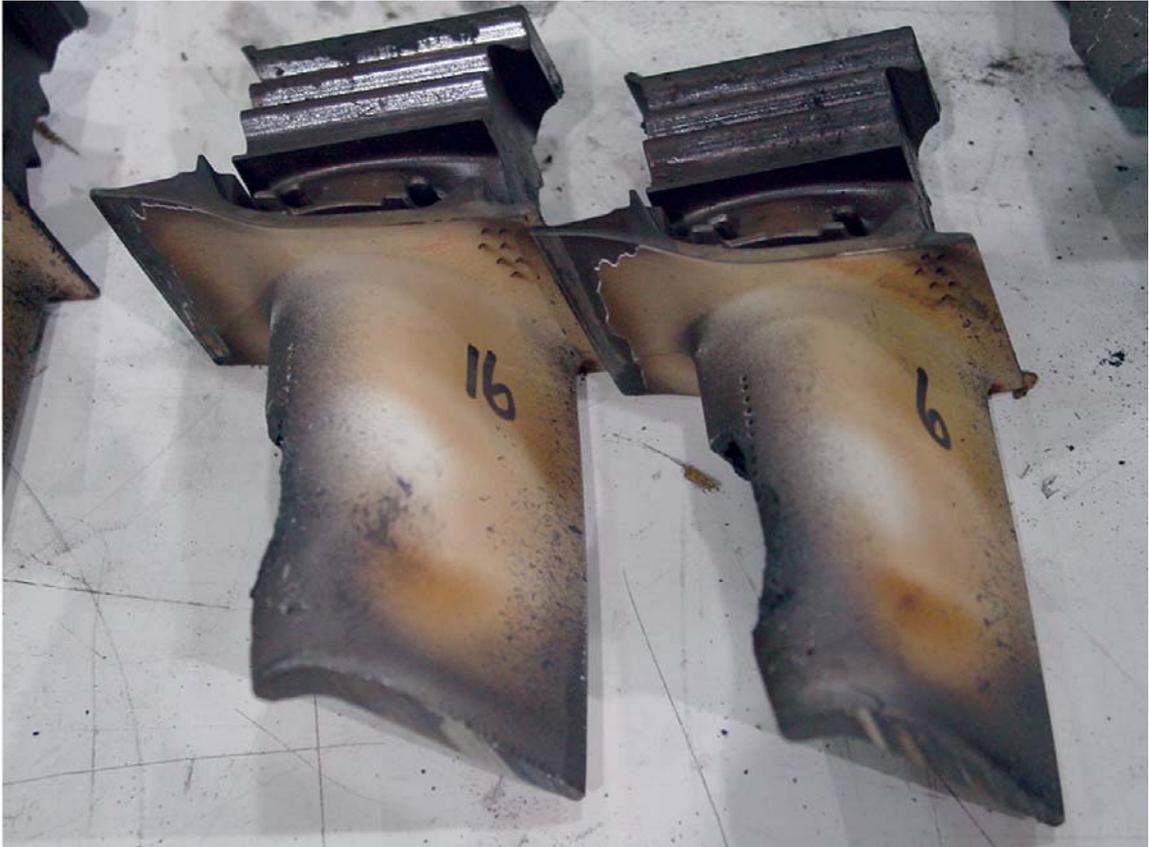
Palette primo stadio turbina alta pressione.

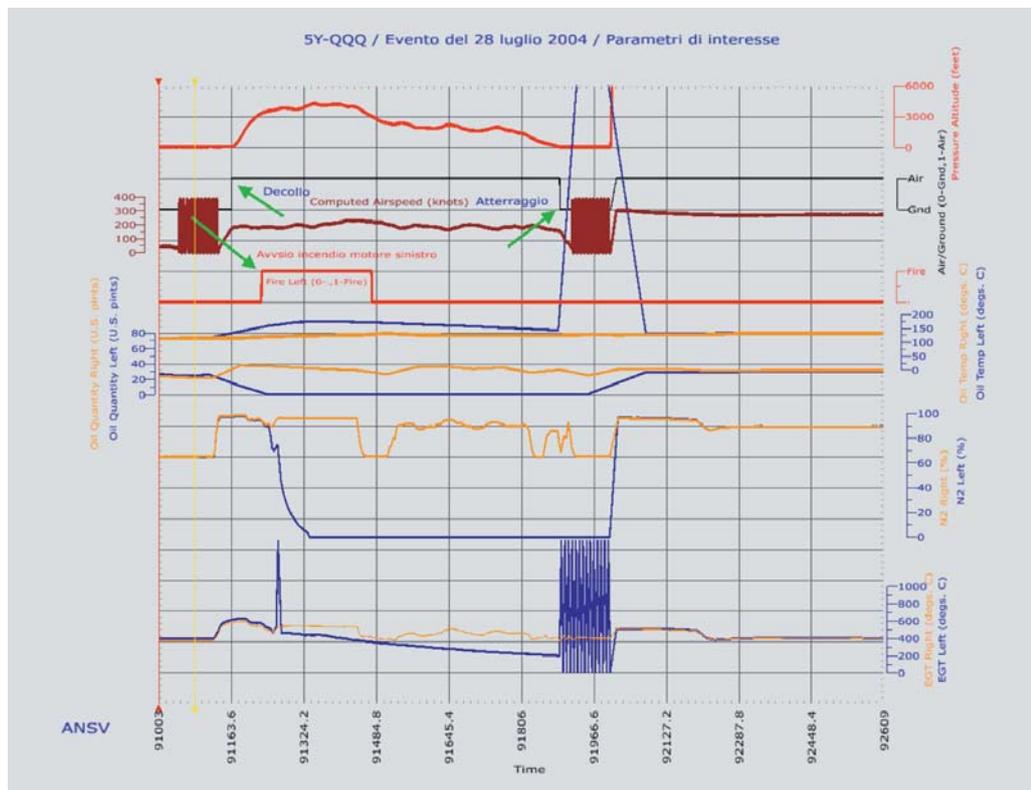
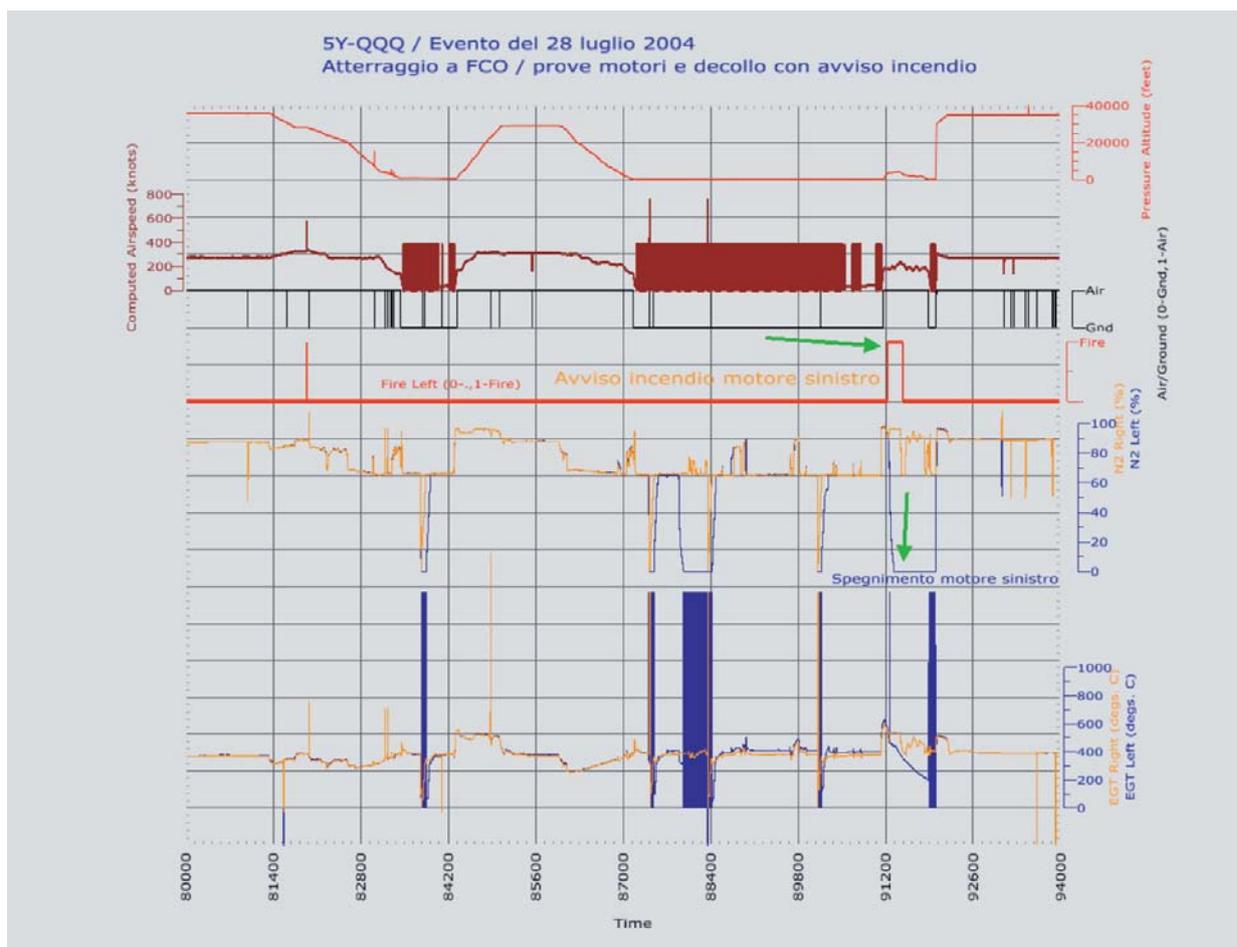
Dall'analisi dei dati dell'FDR si nota chiaramente, con riguardo alla fase di decollo dell'aeromobile, che l'avviso di L ENG FIRE al motore sinistro si è avuto dopo circa 70 secondi, ad una quota di circa 3300 piedi. La quantità di olio motore sinistro inizia a diminuire subito dopo il decollo, per arrivare a zero nel momento in cui si ha l'avviso di fuoco in cabina di pilotaggio. Avviso di fuoco che permane fino all'attivazione della seconda scarica di estinguente.

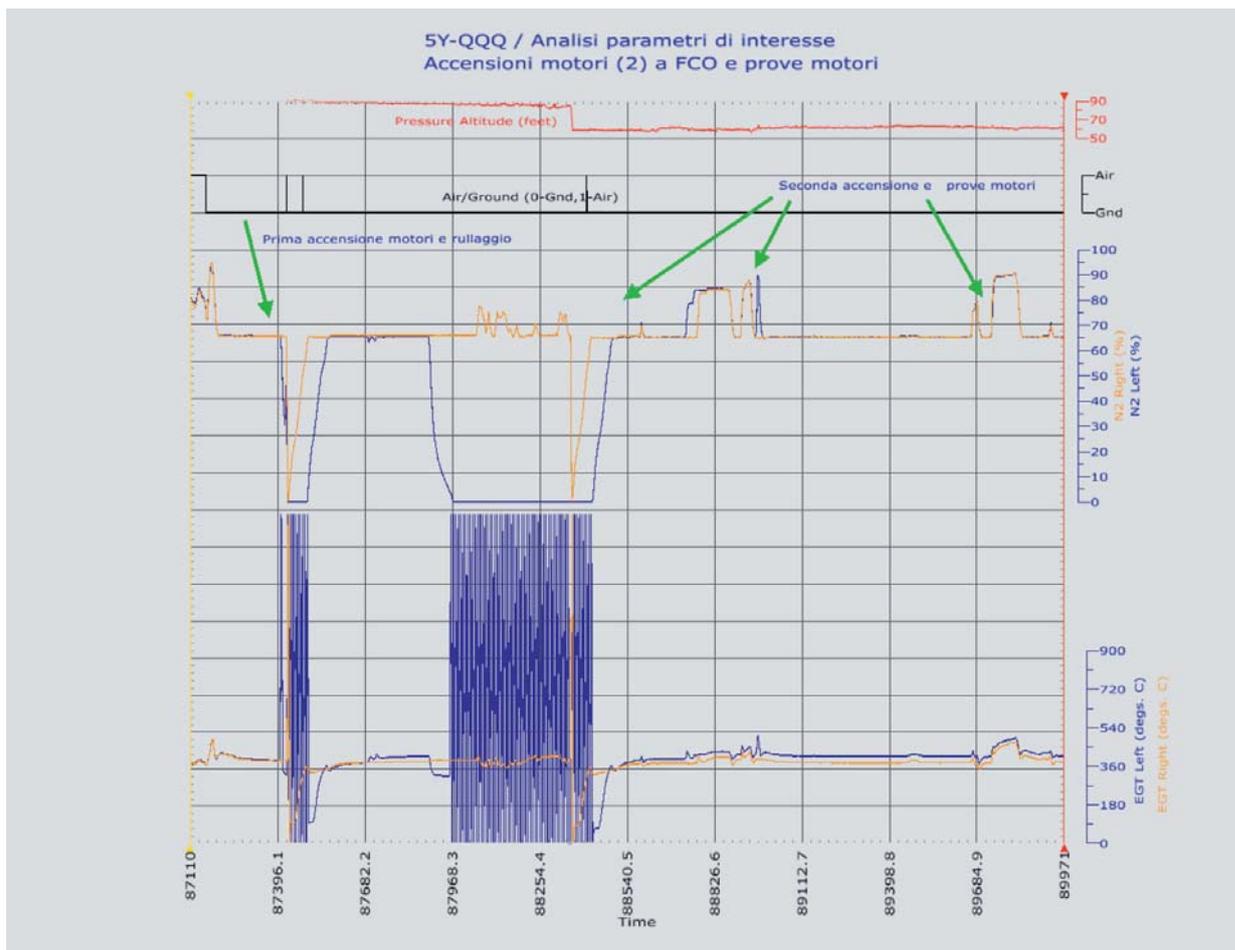
Durante la prova motore, effettuata con il personale tecnico della manutenzione a bordo, i valori di EGT risultavano essere superiori a quelli equivalenti per il motore destro, a conferma del fatto che il comportamento del motore sinistro, sebbene nei limiti, non fosse del tutto regolare.

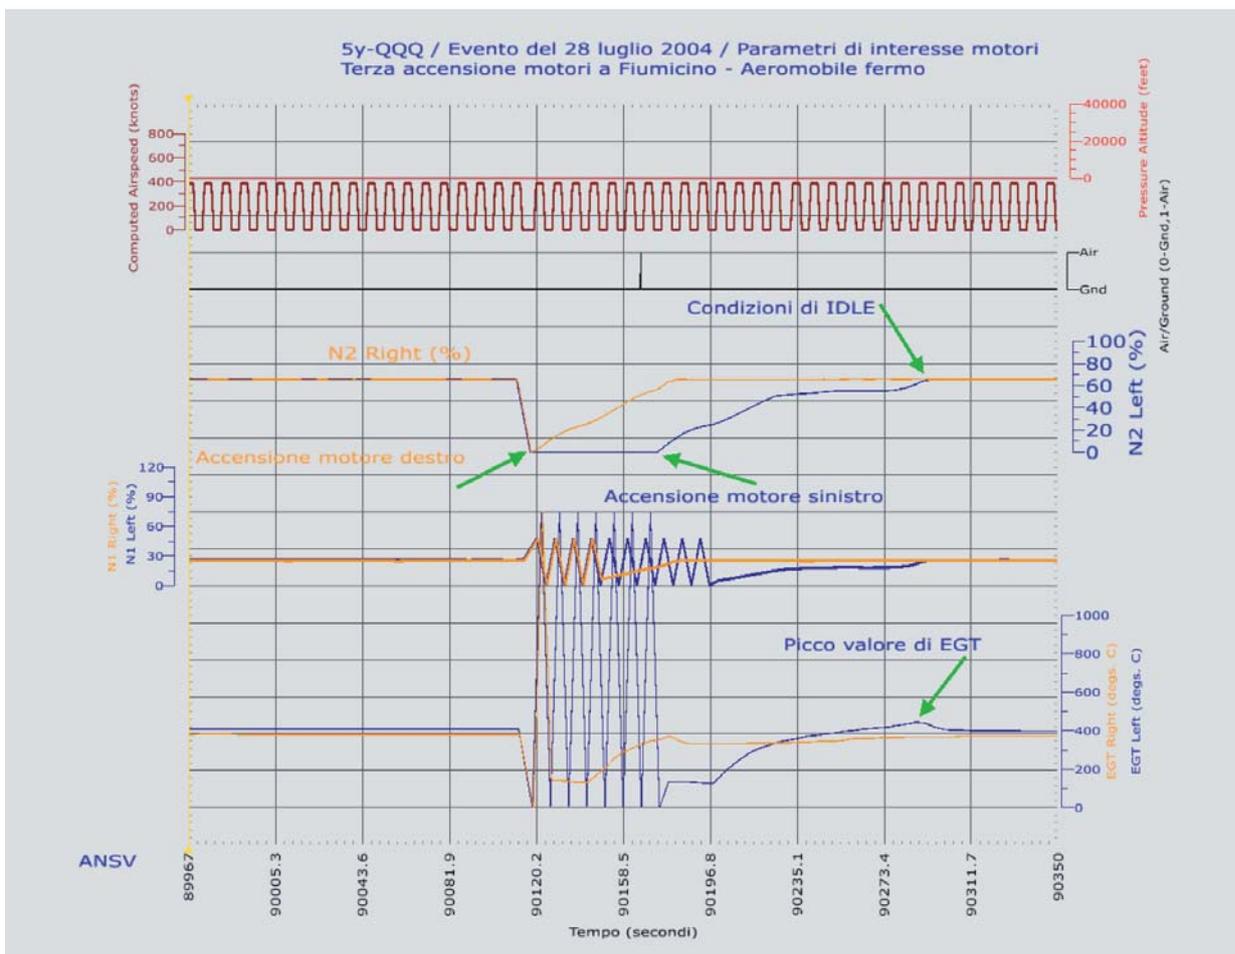
Tabella: tempi per il raggiungimento delle condizioni di IDLE (65% RPM di N2).

Durante il secondo avviamento dei motori (partenza per il volo) si nota come il motore destro impieghi circa 65 secondi per raggiungere le condizioni di minimo (IDLE per N2 pari al 65% RPM), mentre il sinistro ne impieghi circa 120 (in particolare, impiega circa 100 secondi per passare dal 24% al 65% RPM); inoltre, dopo circa 80 secondi, il valore di N2 sembrerebbe stabilizzarsi al valore di 55% RPM per oltre 20 secondi, per poi risalire al valore di stabilizzazione previsto ad IDLE di 65% RPM. Vi è, per così dire, una tendenza di N2 a stabilizzarsi ad un valore inferiore a quello previsto; infatti, per accelerare dal 50% al 55% RPM di N2 il tempo impiegato è di circa un minuto.

Considerando i dati sopra analizzati, il motore presenta, in effetti, dei segni oggettivi di funzionamento non ottimale e non accelera nel modo previsto. Il tempo normalmente impiegato nelle tre precedenti accensioni per il motore sinistro (una a Milano Malpensa e due a Fiumicino; veda si tabella nel paragrafo) è stato di circa il 50% inferiore rispetto all'ultima accensione. La condizione di non accelerazione in modo normale per un motore (*Engine fails to accelerate normally*) rappresenta una delle condizioni previste dalla lista dei controlli dell'aeromobile (767 QRH 5.13.3 del 21 febbraio 2003) per abortire la procedura di accensione motore (ABORTED ENGINE START).

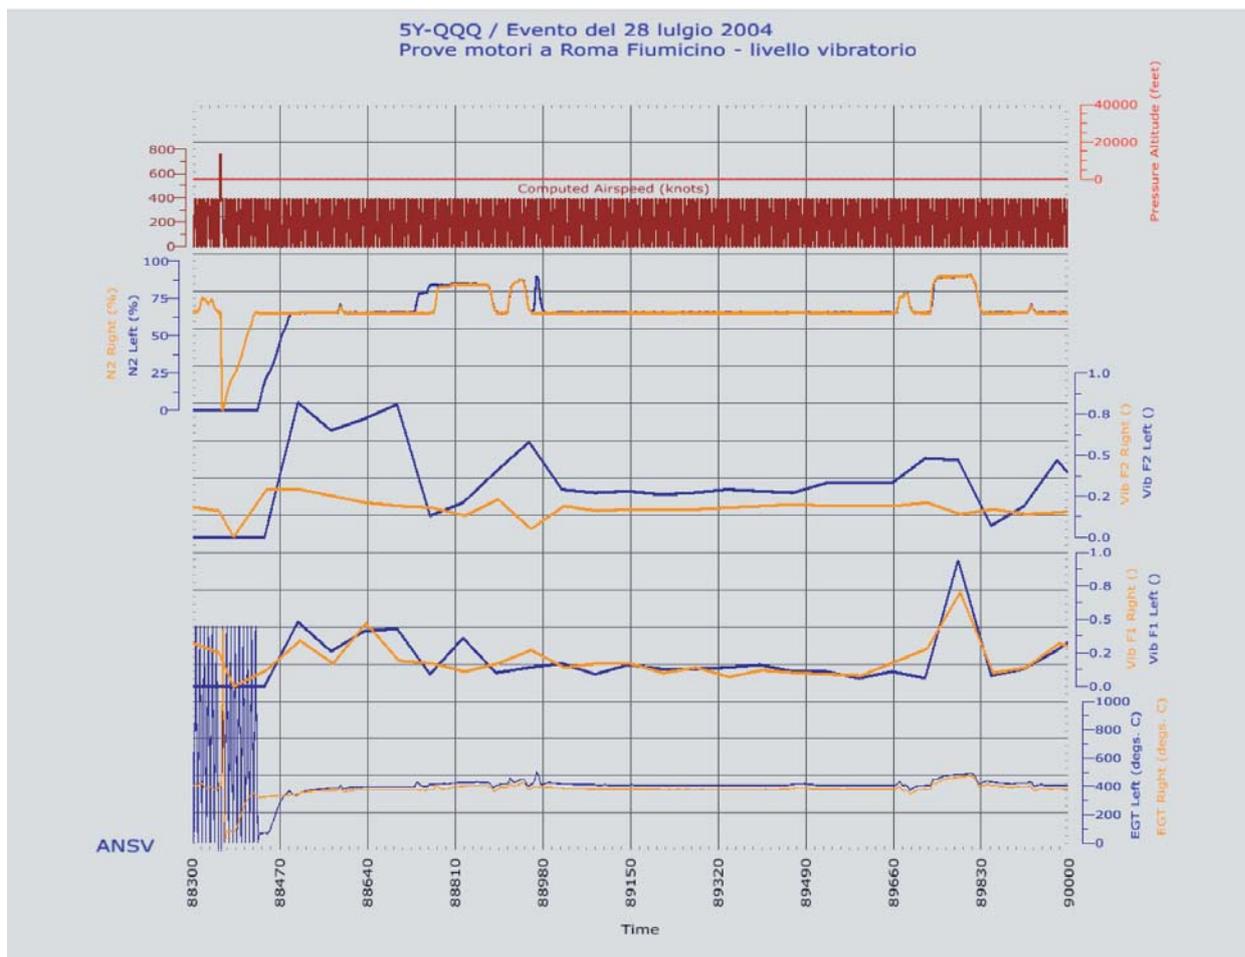
E' da notare, comunque, che il livello vibratorio del motore sinistro era sensibilmente superiore rispetto a quello del motore destro.

Come già evidenziato nel paragrafo relativo all'analisi dei dati dell'FDR, il comportamento del motore sinistro, sebbene i parametri rientrassero nei limiti, era in qualche modo diverso da quello destro.

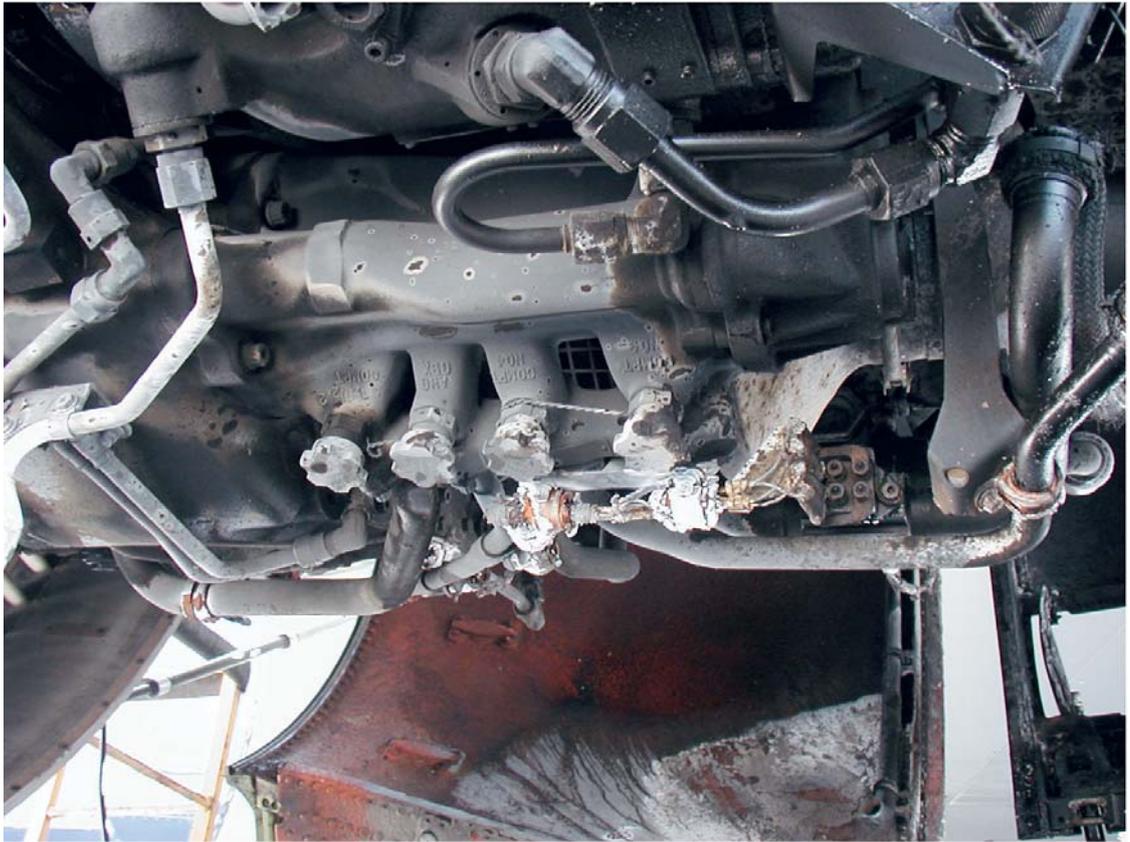
Zona MCD.

Va peraltro rilevato che il medesimo Manuale di manutenzione/FIM, nella parte 71-05-00, relativamente ai casi di vibrazione motore, prevede dei controlli più approfonditi, che comportano anche l'esame dei Magnetic Chip Detectors (MCDs). Qualora, a seguito di tale esame, vengano rilevate nei suddetti MCDs delle particelle metalliche, il motore deve essere fermato e sostituito.

E' verosimile, ma non si può affermare con assoluta certezza, che se i tecnici della manutenzione, nella ricerca della possibile causa delle vibrazioni provenienti dalla parte sinistra dell'aeromobile, avessero controllato visivamente i MCDs del motore, su quello relativo al cuscinetto N. 3 avrebbero potuto constatare la presenza di particelle metalliche, ad indicazione di problemi interni del motore. Conseguentemente, l'aeromobile non sarebbe stato reso disponibile per il volo.

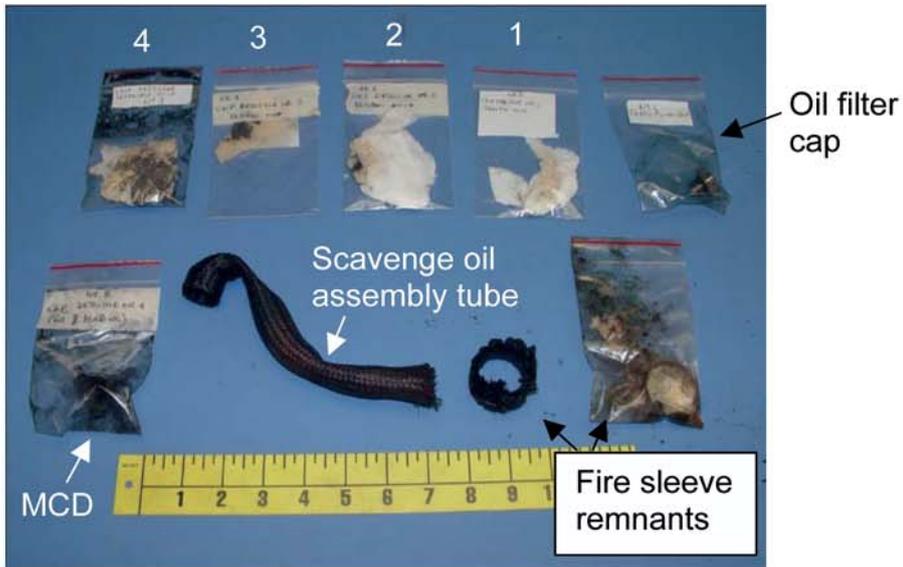
Image No.: 0408A00486, Project No.: 2004080005

Figure 1. Overall view of the submitted components.

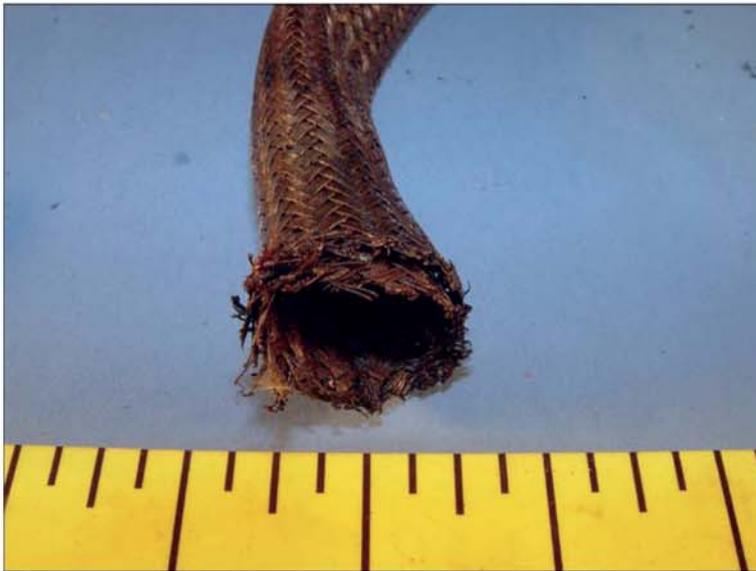
Image No.: 0408A00488, Project No.: 2004080005

Figure 2. View of the frayed end of the scavenge oil assembly flex line.

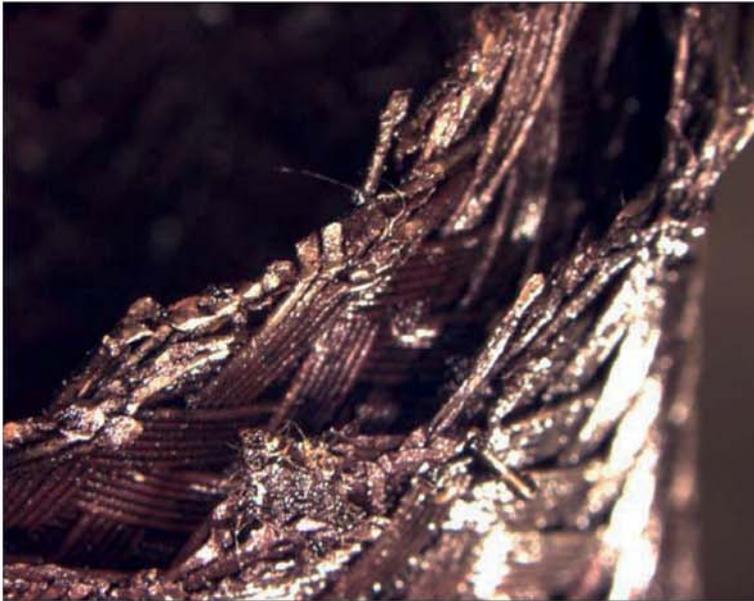
Image No.: 0408A00497, Project No.: 2004080005

was observed in the wire braid. The frayed end was examined using a stereo microscope, and as shown in figure 3, the ends of the wire braid had machined ends consistent with the as-manufactured surface. The as-manufactured surface at the other end of the flex line is shown in figure 4.

Figure 3. Closer view of the frayed end. Wire ends of the braid were machined consistent with original manufacturing.

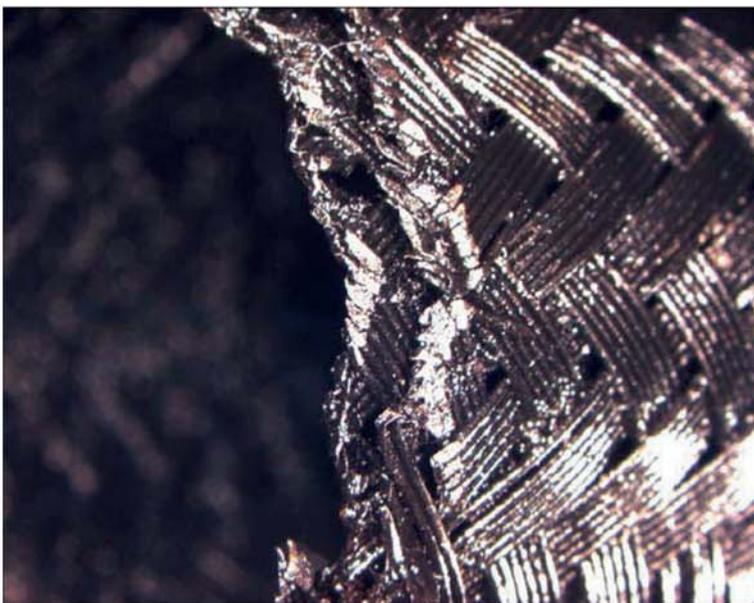
Image No.: 0408A00498, Project No.: 2004080005

Figure 4. Close view of the unfrayed end of the scavenge oil assembly flex line showing the machined ends of the braid similar to that of the frayed end.

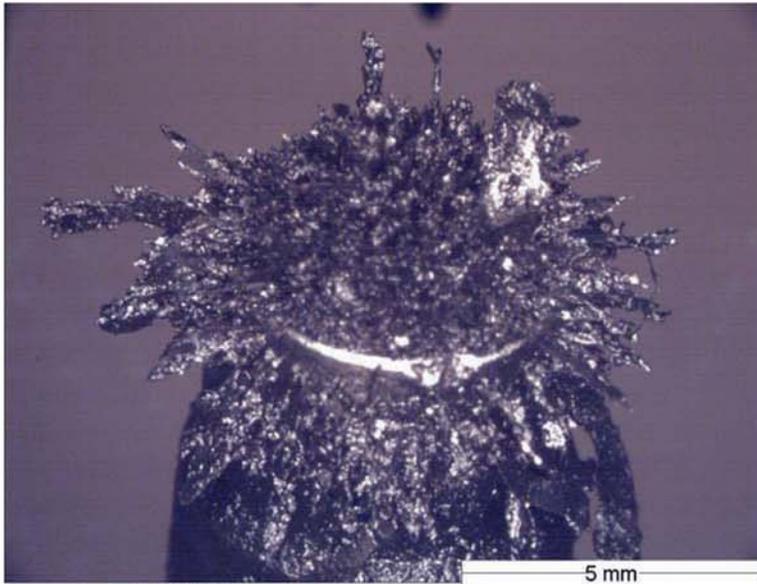
Image No.: 0408A00492, Project No.: 2004080005

Figure 5. Close view of MCD number 4 for the number 3 bearing showing debris attracted to the magnet.

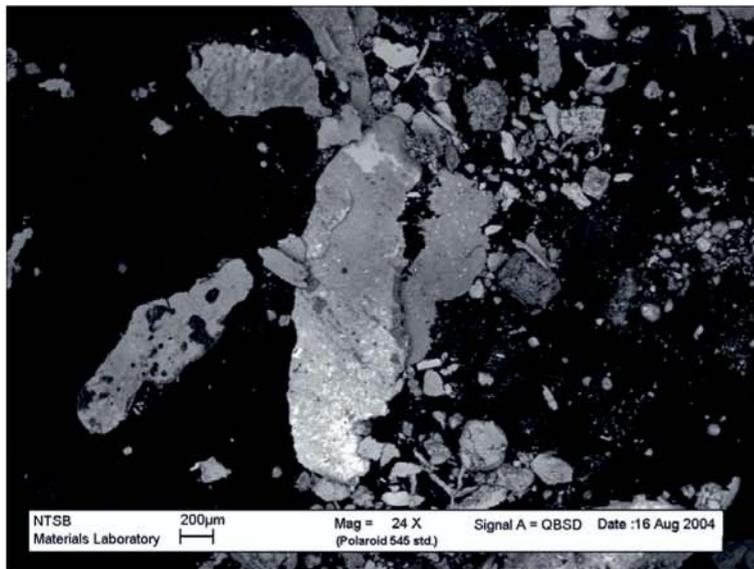
Image No.: 0408A00537, Project No.: 2004080005

Figure 6. Typical pieces of debris from MCD number 4 viewed using SEM with backscattered electrons.

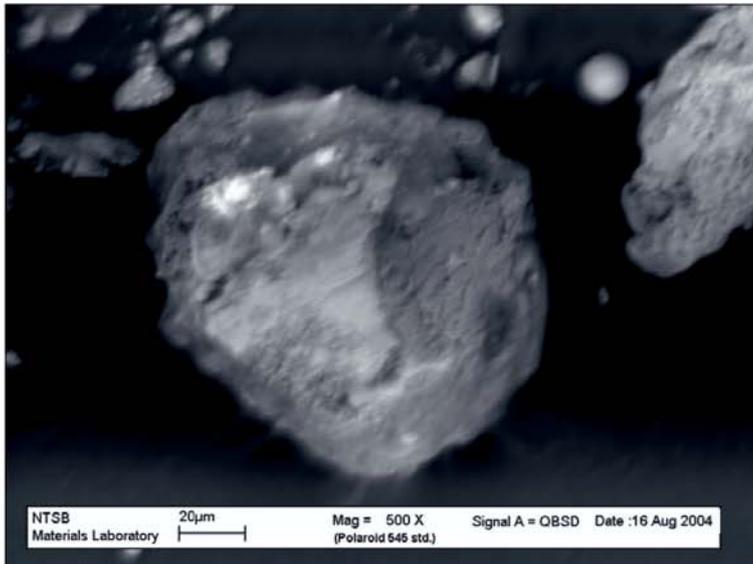
Image No.: 0408A00541, Project No.: 2004080005

Figure 8. Typical piece of debris from MCD number 4 viewed using SEM with backscattered electrons.

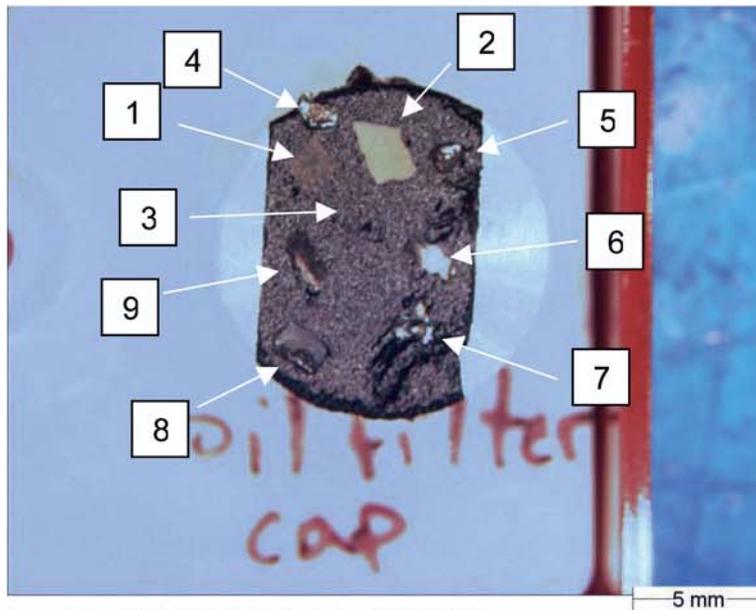
Image No.: 0408A00505, Project No.: 2004080005

Debris was observed in a cavity in the oil filter cap. Some of the debris was removed and cleaned in soapy water in an ultrasonic cleaner. Selected pieces, shown in figure 10, were prepared for examination using SEM and EDS. Typical EDS spectra obtained from the pieces are shown in figures 11 to 14. Pieces 1 and 2 had spectra as shown in figure 11, consistent with aluminum oxide. Small particles observed on piece 2 had a high peak of iron with smaller peaks of chromium, vanadium, and molybdenum, consistent with M50 tool steel. The remaining seven pieces shown in figure 10 had spectra as shown in figures 12 to 14, having high peaks of chromium with cobalt and/or nickel and smaller peaks including iron, tungsten, titanium, molybdenum, and/or niobium, consistent with superalloys commonly used in turbine applications.

Figure 10. Samples from the oil filter cap that were cleaned and selected for analysis using EDS.

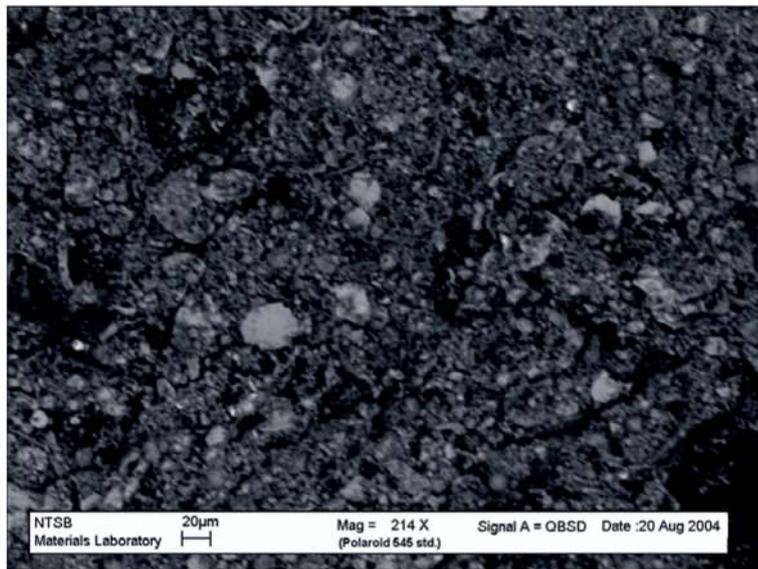
Image No.: 0408A00907, Project No.: 2004080005

Oil samples for MCD numbers 1 to 3 were examined under the stereomicroscope. The samples consisted of smeared deposits on paper. Portions of the samples from MCD numbers 2 and 3 had a shiny speckled appearance consistent with small metallic particles. The samples from MCD number 1 appeared uniformly black with no observed metallic debris.

Figure 15. SEM view of debris in the MCD number 2 oil sample using backscattered electrons.

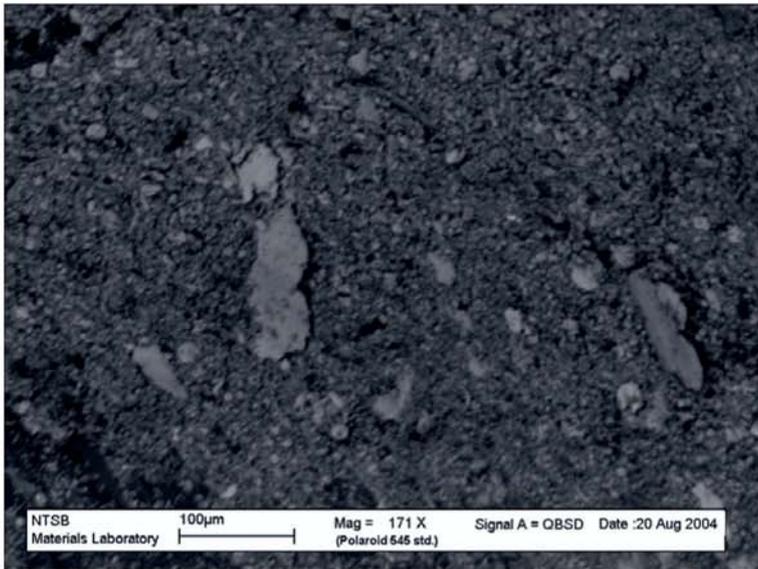
Image No.: 0408A00908, Project No.: 2004080005

Figure 17. SEM view of debris in the oil sample from MCD 3 using backscattered electrons.

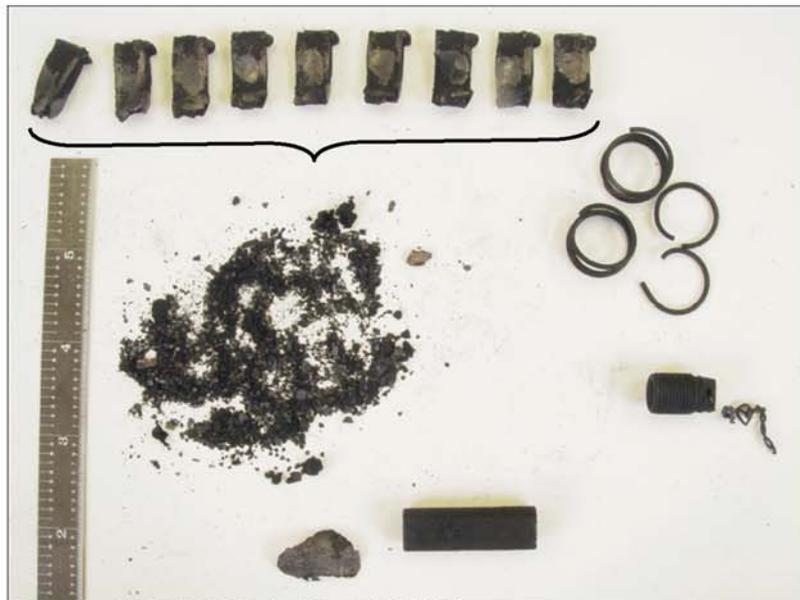
Image No.: 0501A00855, Project No.: 2004120006

Figure 9. Overall view of the contents of the bag labeled "#3 bearing sump area". The unlabeled bracket indicates fractured number 3 bearing cage rolling element spacers.

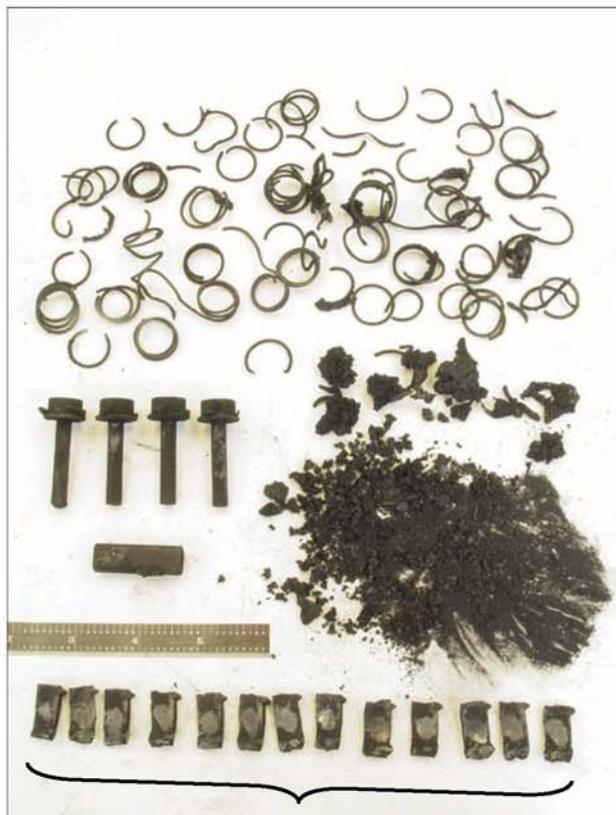
Image No.: 0501A00857, Project No.: 2004120006

Figure 10. Overall view of the contents of the bag labeled "#3 bearing compartment". The unlabeled bracket indicates fractured number 3 bearing cage rolling element spacers.

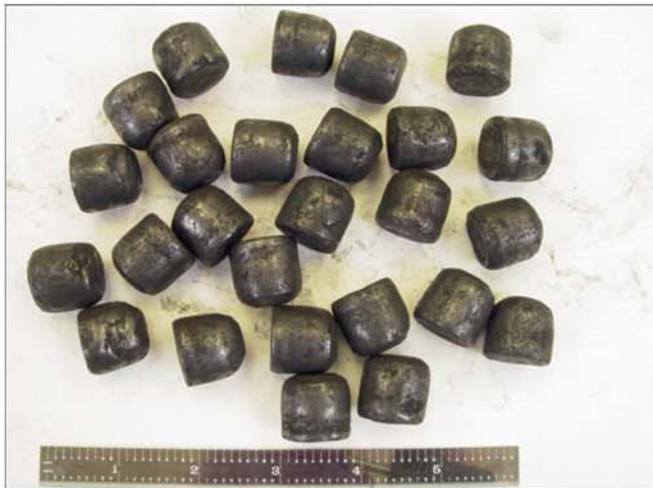
Image No.: 0501A00865, Project No.: 2004120006

The rolling elements for the number 3 bearing are shown in figure 13. The rolling elements had sooty deposits on their surfaces. One end of each of the cylindrical rolling elements was rounded, resulting in a shape resembling bullet. The surfaces had rounded deformation consistent with smeared metal on their surfaces.

Figure 13. Overall view of the number 3 bearing rolling elements.
