RAPPORTO D'INCHIESTA

**INCONVENIENTE GRAVE
OCCORSO ALL'AEROMOBILE
B767-300ER, marche 5Y-QQQ
località aeroporto di Roma Fiumicino
28 luglio 2004**

AGENZIA NAZIONALE
PER LA SICUREZZA DEL VOLO

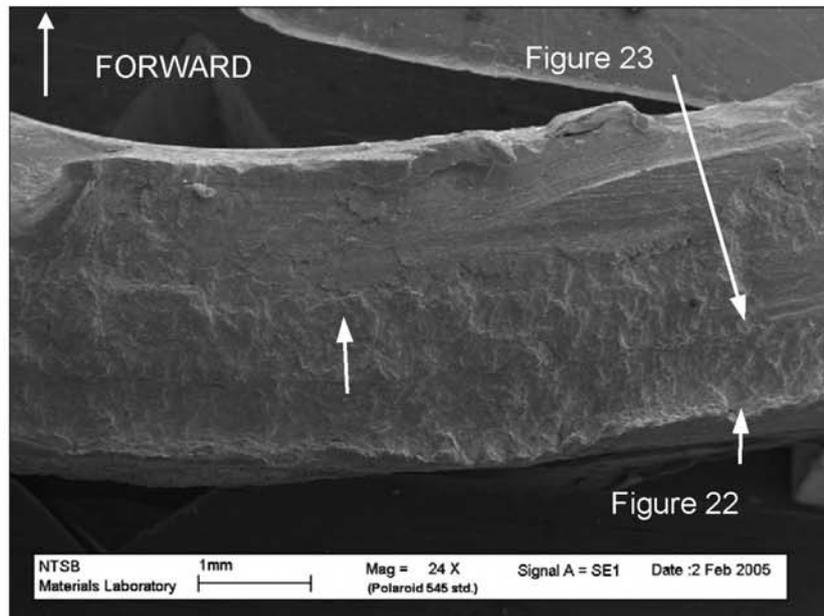
Image No.: 0502A00223, Project No.: 2004120006

Several of the circumferential fracture surfaces on the forward disk of the inner brush seal support had relatively smooth fracture features consistent with fatigue fracture. Areas with these features are indicated with brackets and an arrow in figure 14. Figure 20 shows a fracture typical of the bracketed circumferential fracture areas as viewed on one of the pieces, and the location of this piece in the reconstructed inner brush seal support is shown in figure 14.

Figure 21. SEM view of fatigue features on the circumferential fracture shown in figure 20. An unlabeled arrow indicates the general direction of fatigue propagation.

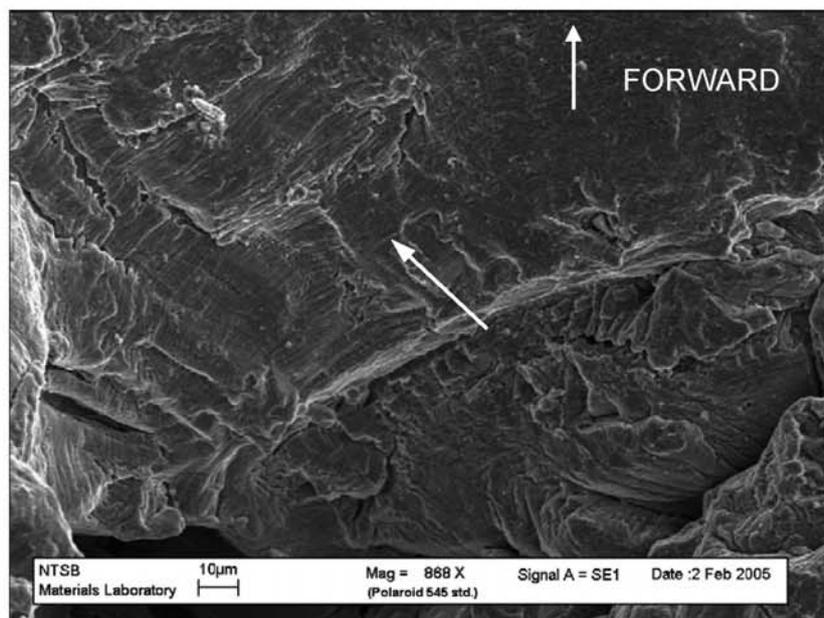
Image No.: 0502A00219, Project No.: 2004120006

Figure 22. Higher magnification SEM view of the area indicated in figure 21 showing fatigue fracture features. An unlabeled arrow indicates the local direction of fatigue propagation.

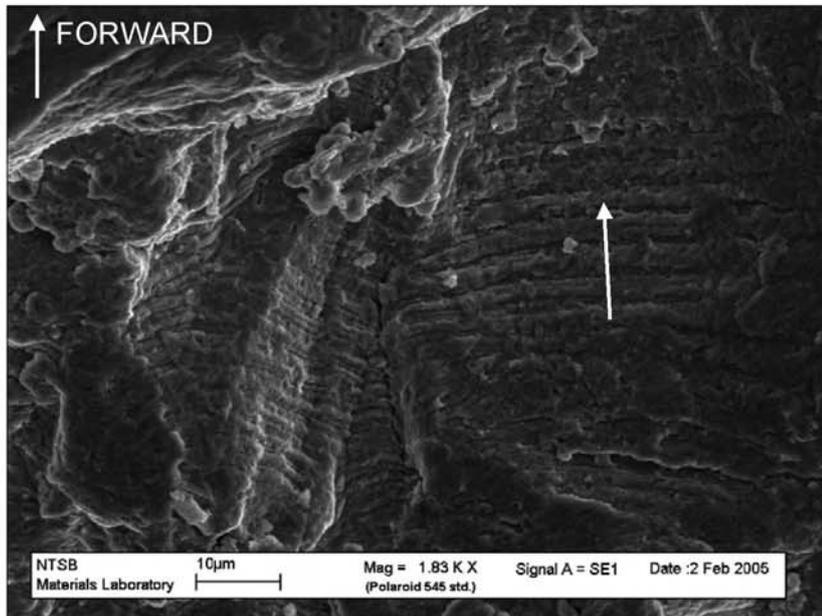
Image No.: 0502A00209, Project No.: 2004120006

Figure 23. Higher magnification SEM view of the area indicated in figure 21 showing fatigue fracture features. An unlabeled arrow indicates the local direction of fatigue propagation.

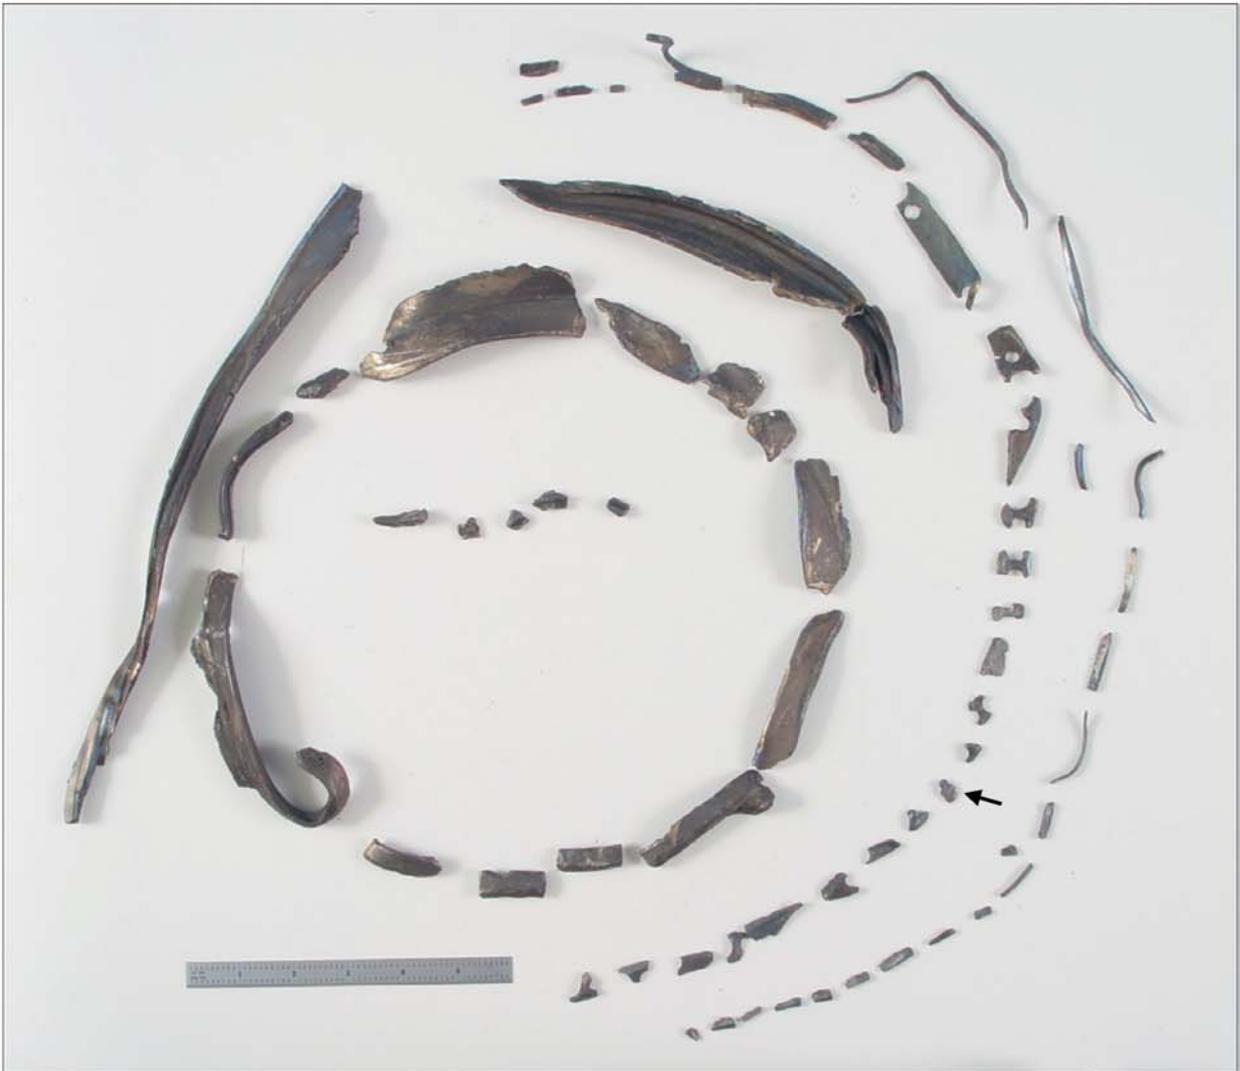
Image No.: 0502A00310, Project No.: 2004120006

Figure 24. View of the forward faces of pieces of the rotating inner airseal. An unlabeled arrow indicates the piece that had fatigue features shown in figures 25 and 26.

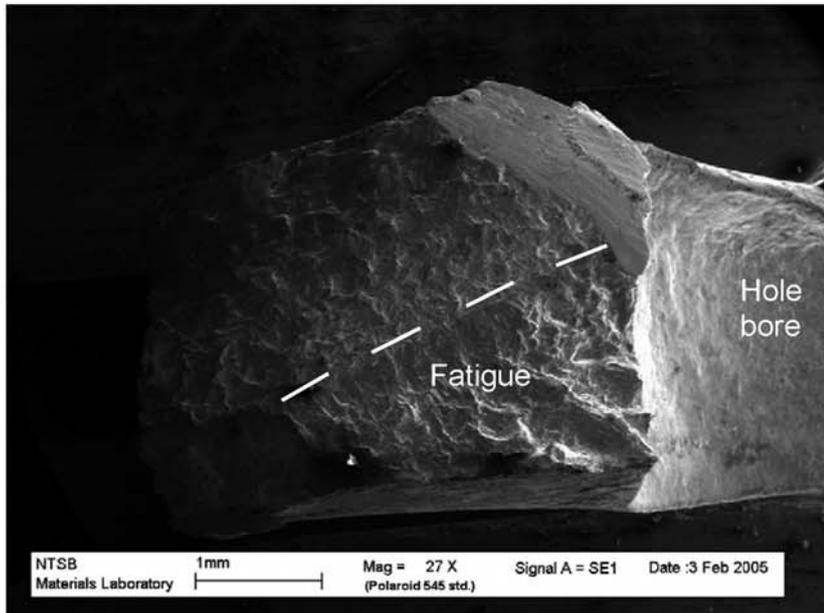
Image No.: 0502A00194, Project No.: 2004120006

Figure 25. SEM view of the fracture surface on the piece of the rotating inner airseal with fatigue features as indicated in figure 24. A dashed line indicates the fatigue boundary.

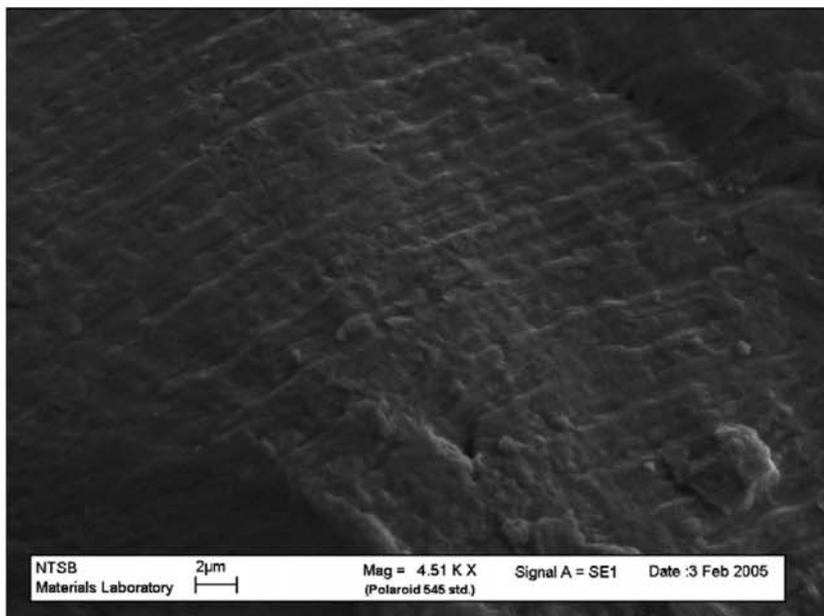
The outer diameter of the rotating inner airseal was fractured into many relatively small pieces and showed extensive rub damage. Many of the pieces showed blue heat tinting and had intergranular fracture features. One of the pieces, as indicated with an arrow in figure 24, had a small region with relatively smooth fracture features and crack arrest lines, features consistent with fatigue. A closer view of the fatigue fracture features as viewed using SEM are shown in figures 25 and 26.

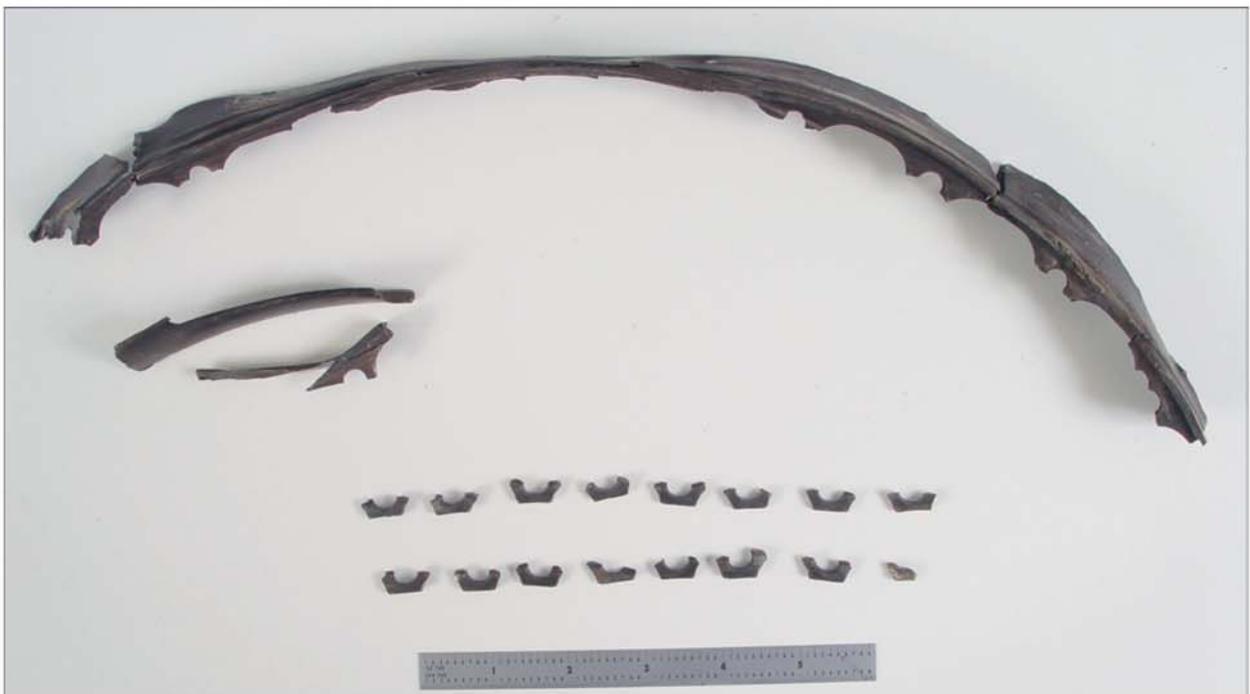
Image No.: 0502A00293, Project No.: 2004120006

The rotating inner airseal is bolted to a flange, referred to as the skirt, on the forward side of the first stage HPT disk. Most of the skirt remained attached to the disk, as can be seen in figure 3. Separated pieces of the skirt that were identified in the bags of debris are shown in figure 28. Pieces from the main (outer) portion of the skirt are shown at the upper side of figure 28, and the inner portion of tabs at each of the fastener locations are shown near the center of figure 28 just above the ruler. A closer view of the inner portion of the tabs is shown in figure 29. Fracture surfaces on each of the pieces from the skirt were relatively rough, consistent with overstress fracture. Most of the tab pieces had rub damage on the inner aft corner and showed overall deformation. Three of the tabs on the skirt of the first stage HPT disk were intact as shown in figure 3. All of the skirt fractures on the first stage HPT disk had relatively rough fracture features consistent with overstress fracture.

Figure 28. Fractured pieces of the skirt on the first stage HPT disk to which the rotating inner airseal was attached. View is of the forward side (looking aft).

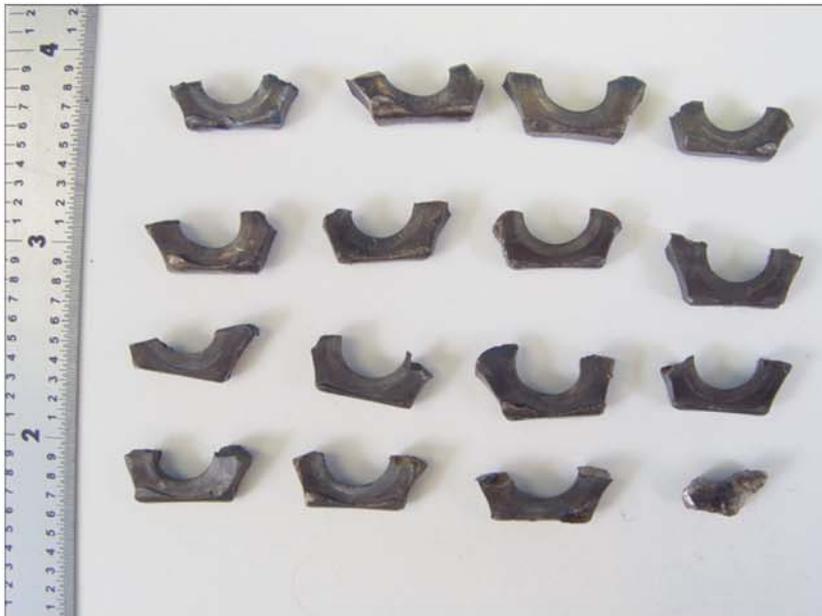
Image No.: 0502A00307, Project No.: 2004120006

Figure 29. Close view of the fractured tabs from the first stage HPT skirt. View is of the aft sides (looking forward).

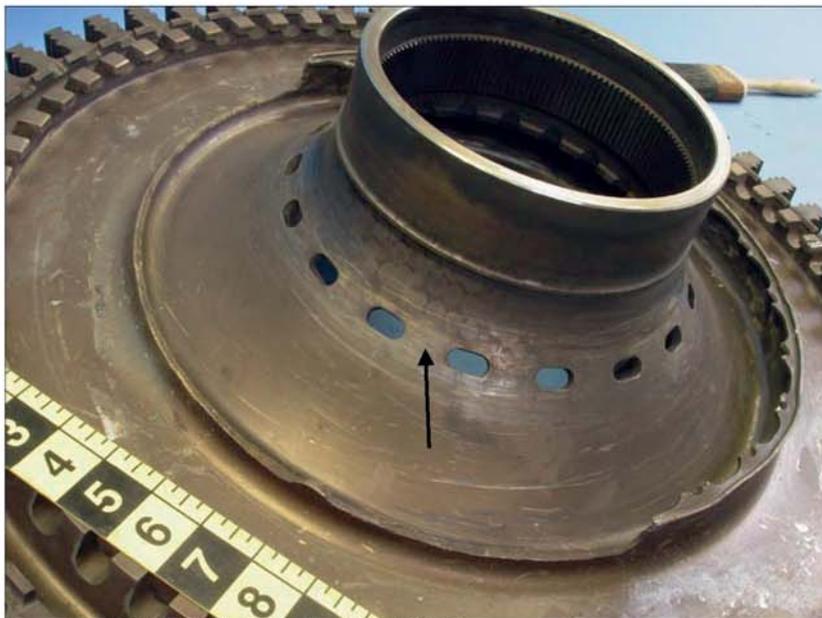
Image No.: 0504A00074, Project No.: 2004120006

An area of circumferential rub marks was observed near the flow holes in the first stage HPT disk as indicated with an arrow in figure 30. The location of these marks corresponds to contact with the number 3 bearing chamber shield with the shield shifted aft relative to the first stage HPT disk.

Figure 30. View of the forward face of the first stage HPT turbine disk. An unlabeled arrow indicates an area of circumferential rub marks near the air flow holes.

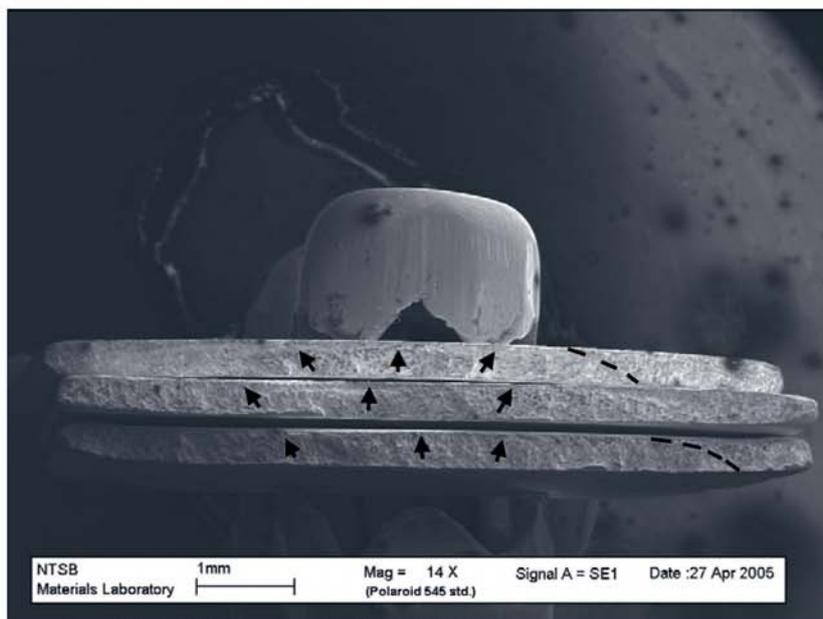
Image No.: 0504A00761, Project No.: 2004120006

The fracture surfaces were mostly covered with corrosion products and deposits, but after cleaning with soap water and a brush, some of the fracture features were revealed. An overall SEM view of the fracture surfaces of the feather seal pieces in figure 31 is shown in figure 32. Most of the fracture surface area on the feather seals had transgranular faceted fracture features in regions with curving boundaries consistent with fatigue fracture in some alloys. The remainder of the fracture surface areas had intergranular fracture features consistent with high-temperature overstress fracture. Dashed lines in figure 32 indicate boundaries between the transgranular and intergranular regions. No clear boundary was observed in the fracture surface shown at the center. Figure 33 shows a closer view of the boundary on the fracture surface at the lowermost position in figure 32. Unlabeled arrows in figure 32 indicate general directions of fracture propagation at those locations within the fatigue region.

Figure 32. SEM view of fracture surfaces of the feather seals shown in figure 31. Dashed lines indicate fatigue boundaries.

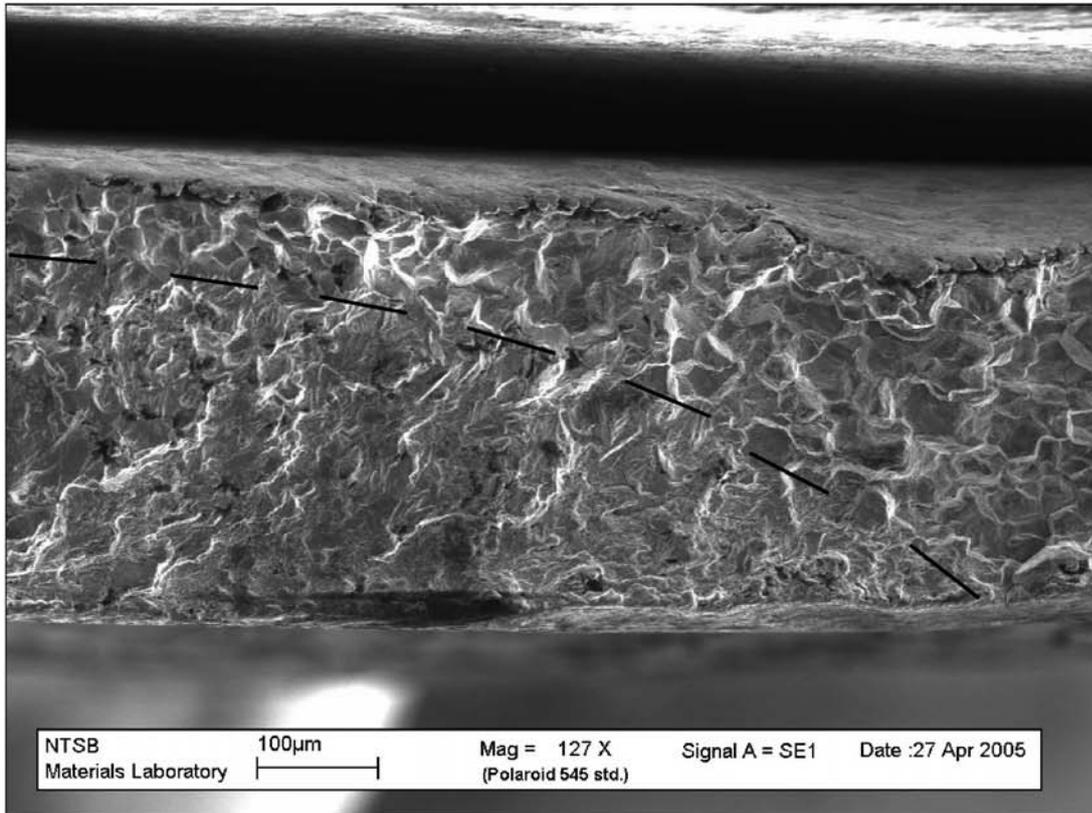
Image No.: 0504A00759, Project No.: 2004120006

Figure 33. Closer SEM view of fatigue boundary on the lower-most feather seal fracture surface of figure 32 showing the transition from transgranular to intergranular fracture features.
