De Onderzoeksraad voor Veiligheid

Nummer voorval: 2004172

Classificatie: Ernstig incident

Datum voorval:	18-09-2004	Bemanning:	2
Plaats voorval:	Amsterdam Airport Schiphol	Ervaring gezagvoerder:	1340 uren, waarvan
Registratienummer:	G-BMDK		513 uren op type
Type luchtvaartuig:	Piper PA-34 Seneca	Passagier(s):	Geen
Soort luchtvaartuig:	Tweemotorig propellervliegtuig	Letsel:	Geen
Soort vlucht:	Vrachtvlucht	Lichtcondities:	Daglicht
Fase van de vlucht:	Taxiën		
Schade luchtvaartuig:	Aanzienlijk

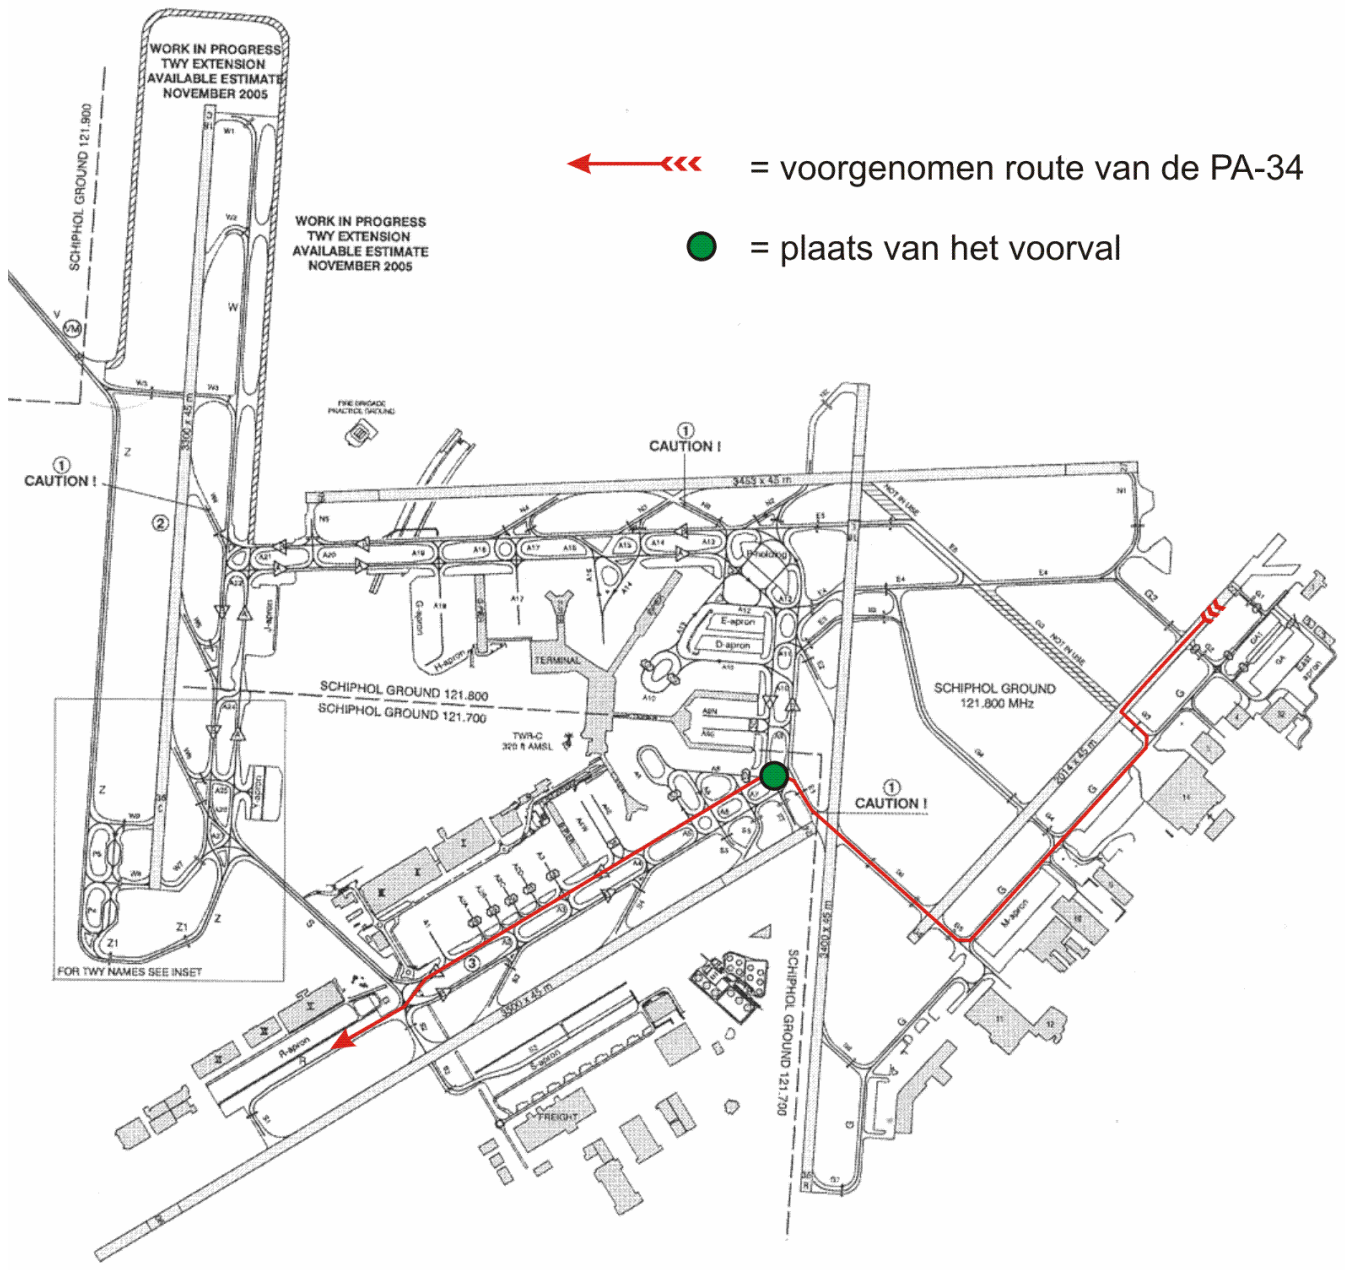
Uit de gegevens die aan de Luchtverkeersleiding Nederland (LVNL) waren verstrekt door Amsterdam Airport Schiphol (AAS) bleek dat de PA-34 op het 'General Aviation' K-platform op Schiphol-Oost zou worden geparkeerd; vandaar de toegewezen baan 22. 'General aviation' verkeer wordt standaard op het K-platform gepland. In het onderhavige geval had de afhandelaar van de vlucht voorafgaand niet aan AAS gemeld dat het vliegtuig een onderdeel op het R-platform moest afleveren. Was dit wel gebeurd dan had er in samenwerking met de LVNL een andere landingsbaan kunnen worden toegewezen. Nadat de PA-34 baan 22 had verlaten, verzocht de bemanning de grondverkeersleider naar het R-platform te mogen taxiën in verband met het afleveren van een pakket. Om aan dat verzoek te voldoen kon de grondverkeersleider niets anders doen dan de PA-34 naar het R-platform geleiden. Dit verklaart de lange taxiroute die werd afgelegd door de PA-34.

← ← ← ← ← = voorgenomen route van de PA-34

● = plaats van het voorval
