**Statens haverikommission**  
Swedish Accident Investigation Board

## **Rapport RM 2007:03**

**Olycka med JAS 39.184 i Östersjön,  
ca 25 km sydost Utklippan, K län,  
den 1 juni 2005**

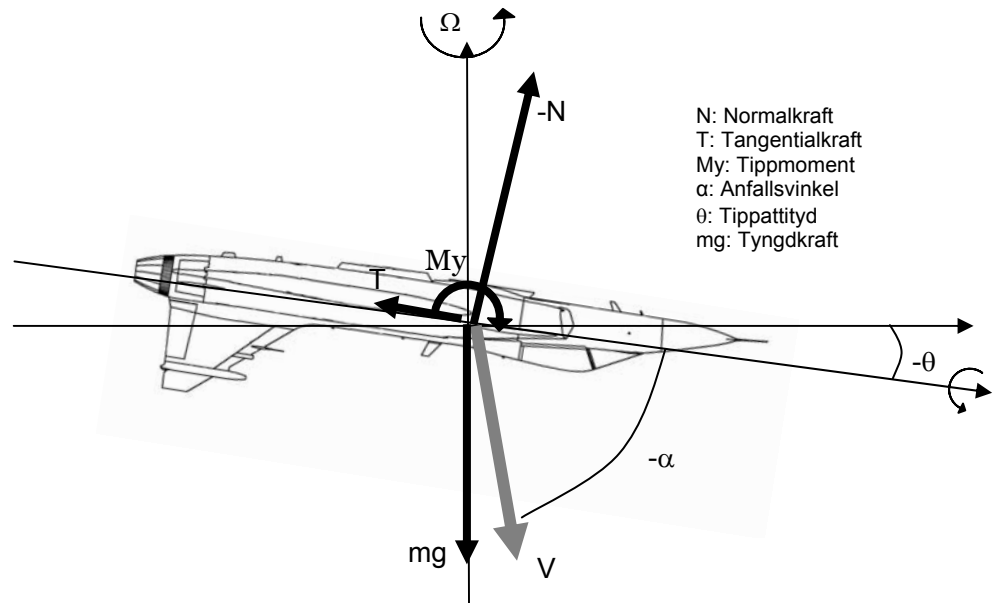
I figuren nedan visas krafter och moment som verkar på flygplanet i en inverterad superstall vid små rotationer.

**Fig. 05:** Krafter och moment på ett flygplan i inverterad superstall

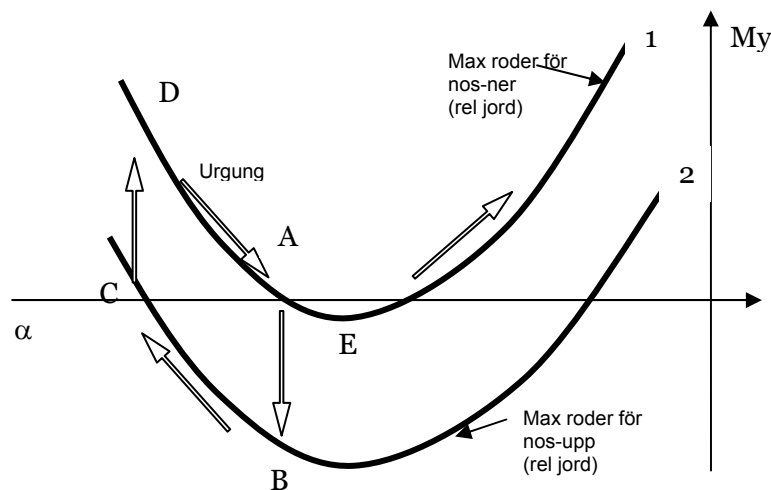
Figuren nedan visar schematiskt tippmomentkaraktistiken ( $M_y$  som funktion av anfallsvinkeln  $\alpha$ ) för ett flygplan med förutsättningar att hamna i inverterad superstall. Villkor 1 är att det vid stora negativa anfallsvinklar finns en stabil trimpunkt (negativ lutning på kurvorna till vänster om punkten E) och som villkor 2 att den mest fördelaktiga rodersättningen inte räcker för att ta flygplanet ur detta tillstånd.

**Fig. 06:** Tippmomentkurva vid stora negativa anfallsvinklar med spak bak (kurva 1) och spak fram (kurva 2)

De två kurvorna representerar de rodersättningar som ger maximalt resp. minimalt tippmomentet. Kurva 1 innebär största positiva tippmomentet som för ett inverterat flygläge vill dra ner nosen. Om flygplanet är tippstabil i punkten A räcker inte rodersättningen till för att reducera beloppet på  $\alpha$  och det enda sättet att komma ur det stabila tillståndet är att introducera tillräckligt med dynamik för att glida förbi "puckeln" vid E. Det gängsättet är att försöka gunga ur flygplanet genom kraftiga spakutslag i tipp. I detta inverterade flygläge, med maximalt ansatta urgångsroder (punkten A), skjuter piloten fram spaken och kommer då att följa kurva 2 (genom hopp från A till B). Anfallsvinkeln kommer då ytterligare minska (öka

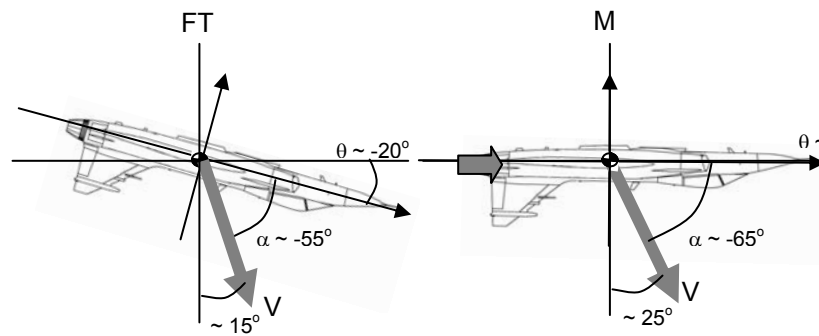
**Fig. 08:** MS-pådrag ger en betydande noshöjning och således en djupare superstall.

Ett högt motorpådrag kommer alltså att fördjupa en inverterad superstall och en ev. urgång med hjälp av s.k. gungning blir avsevärt försvårad, dvs. den ”puckel” i momentkurvan som ska övervinnas med dynamik är betydligt större.

I det överstegrade flygläget drog piloten inte av gasen till flygtomgång, vilket föreskrivs i SFI. Rent flygmekaniskt fördjupade detta superstallen och minskade möjligheterna till urgång med AUM.

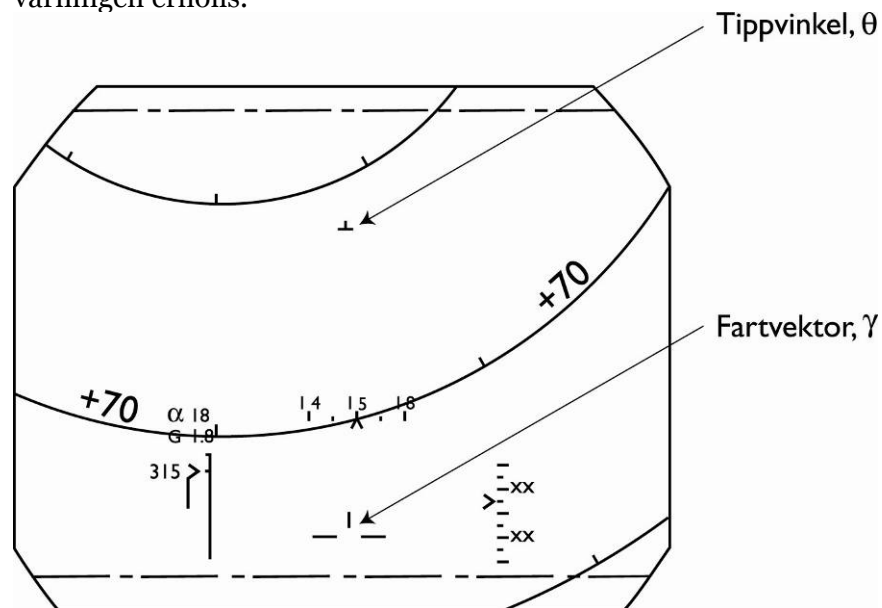
Under förutsättning att piloten inte hade siktespresentation vald presenterades nedanstående information i siktlinjesindikatorn (SI) när  $V_{min}$ -varningen erhöles.

**Fig. 09:** SI-presentation vid erhållandet av  $V_{min}$ -varning

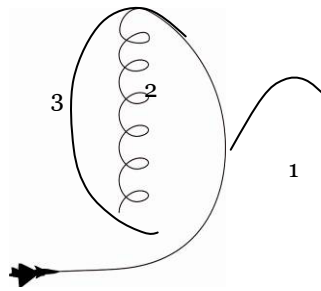
**Fig. 10:** Olika utfall vid uppåtgående manöver som i princip drivs med maximalt kommenderad lyftkraft, spaken i "softstopp"

1. Farten är för låg och flygplanet "sjunker igenom" innan fartvektorn nått vertikalläget. Resultatet blir en rättvänd urgång som styrsystemets s.k. MLL-funktion tar hand om.
2. Är farten inom ett begränsat område kommer flygplanet att passera vertikalläget i nära nog nollfart och "ramla" över i ryggläge.
3. Farten är tillräckligt hög för att fortsätta runt i något som liknar en looping utan att överskrida några gränsvärden.

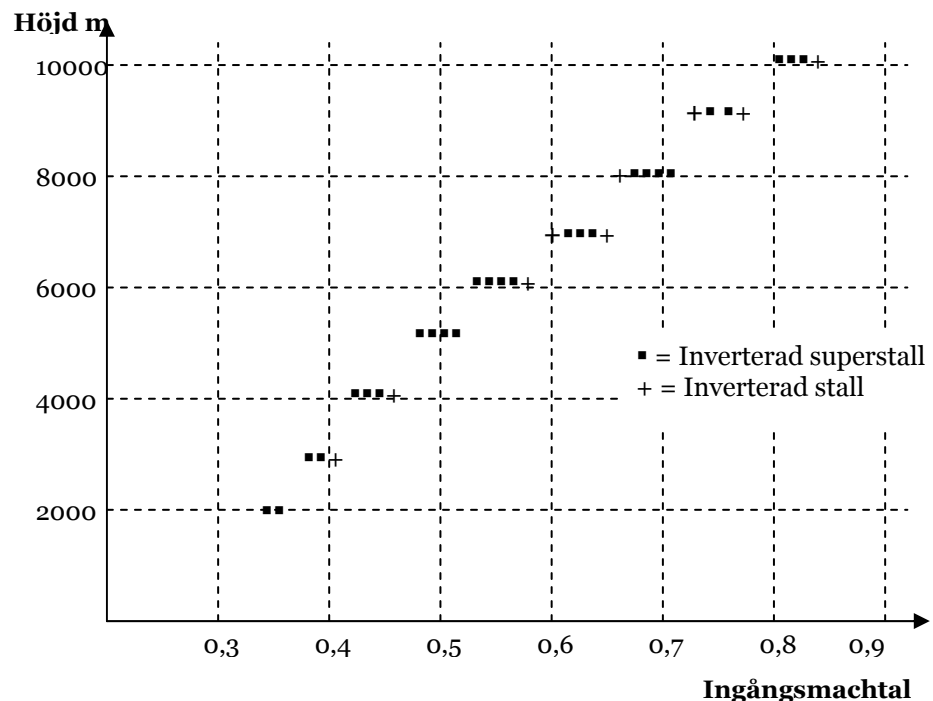
Det är fall 2 som är intressant. Simuleringarna gjordes från olika höjder med varierande ingångsfarter där utfallet bedömdes utifrån om flygplanet "fastnade" eller inte i en inverterad superstall. Resultatet beskriver alltså ett område i ett fart/höjd-diagram nedan där varje markering är en simulering resulterande i inverterad stall (hävbar) eller superstall (ej hävbar).

**Fig. 11:** Olika farter och höjder som resulterar i överstegrat flygläge och eventuellt inverterad superstall

Resultatet bildar en yta i fart/höjddiagrammet där flygplanet fastnar i inverterat flygläge, dvs. utvecklar en s.k. superstall. På några höjder är om-
