RELAZIONE D'INCHIESTA

**INCIDENTE
OCCORSO ALL'AEROMOBILE
Piper PA-31T1, marche I-POMO
Cassano di Centenaro, frazione del Comune di Ferriere (Piacenza)
6 novembre 2006**

AGENZIA NAZIONALE
PER LA SICUREZZA DEL VOLO

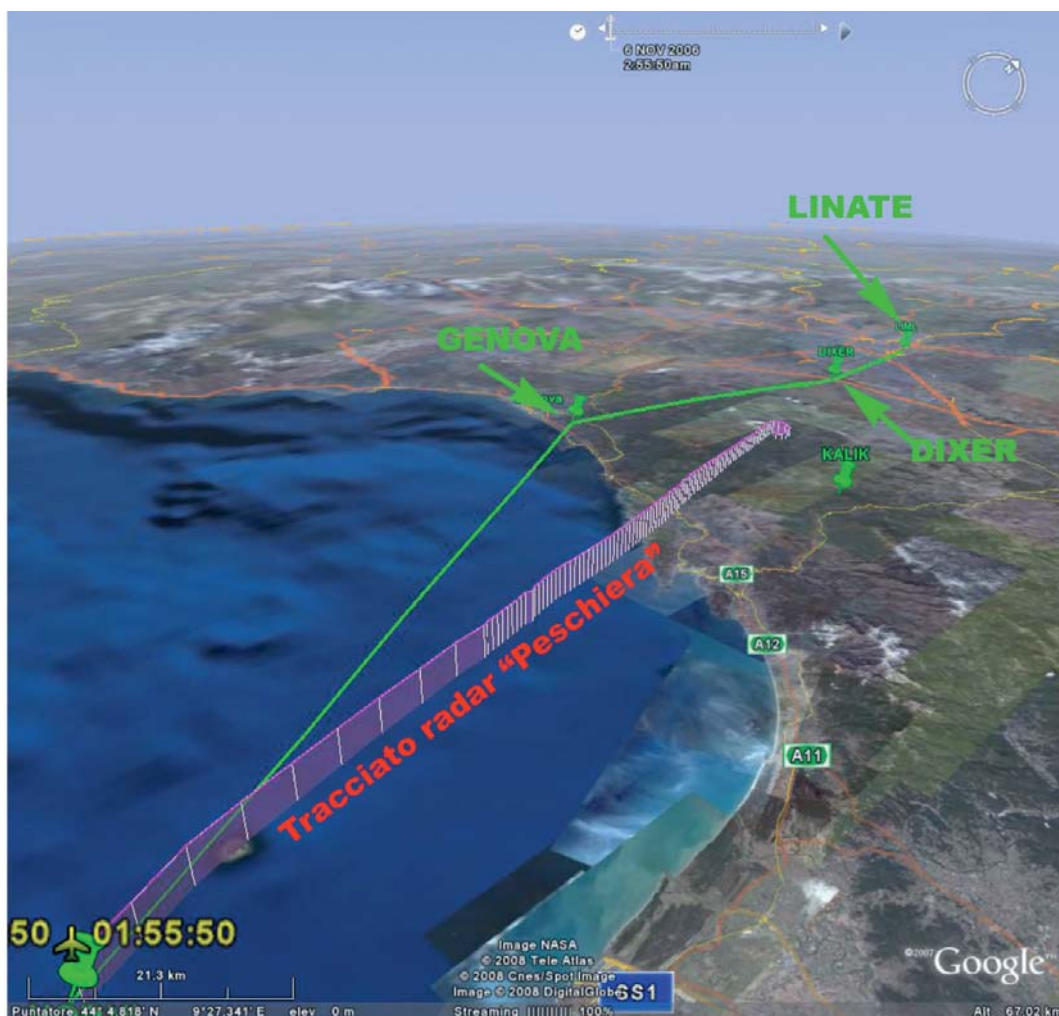
Figura 10: particolare tracciato radar.

A tale scopo, la traccia rilevata dalla testata radar di Peschiera Borromeo, situata sul sedime aeroportuale di Milano Linate, si è rivelata quella maggiormente attendibile, in quanto costituita esclusivamente da rilevamenti reali caratterizzati da una buona qualità del segnale.

I rilevamenti di tale testata sono risultati essere tutti del tipo “secondario” e “combinato” fino alle ore 02.20.51, per poi diventare solo di tipo “primario” fino alle ore 02.21.23 UTC, ora in cui si è verificata la perdita totale del segnale. Gli ultimi tre rilevamenti, seppur di tipo “primario” e quindi privi del dato di quota, sono risultati essere molto attendibili in termini di qualità del segnale e di continuità temporale.

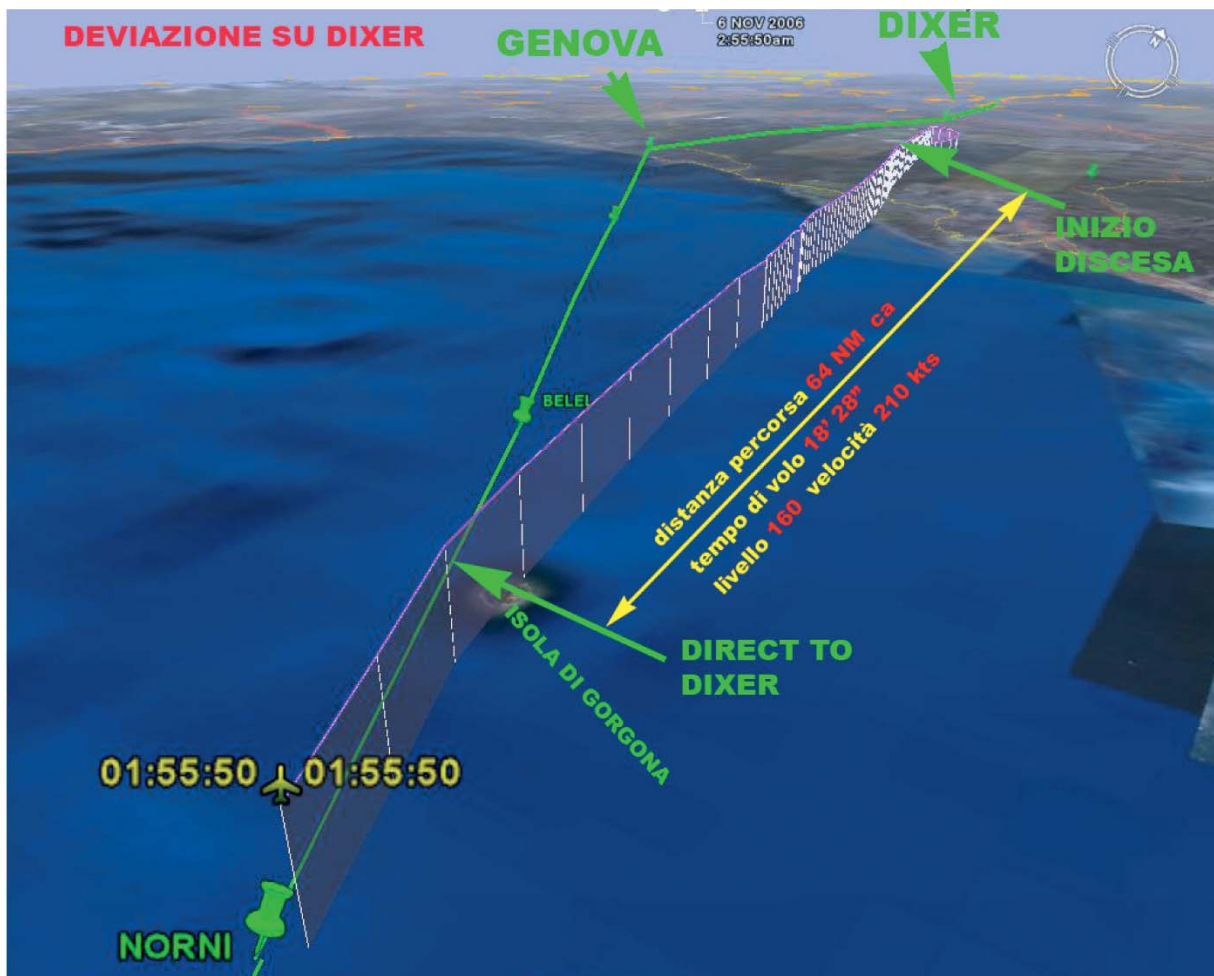
Alle ore 01.56.10 UTC, nel lasciare lo spazio aereo di competenza della FIR di Roma, dopo aver stabilito il contatto radio con Milano ACC e dopo aver ricevuto l’autorizzazione per un avvicinamento diretto al punto DIXER, l’aeromobile, che in quel momento si trovava sulla verticale dell’isola di Gorgona alla quota di 16.000 piedi, effettuava una deviazione di rotta intenzionale verso destra, lasciando l’aerovia M729 e dirigendo direttamente verso il punto DIXER con prua magnetica di 346°. Tale deviazione consentiva di abbreviare il percorso ed il tempo di volo per Milano, evitando di transitare su Genova così come previsto dal piano di volo ed evitando anche di transitare sul punto IDONA situato sull’aerovia M729 a 30NM prima di Genova. Da tale punto, infatti, per gli aeromobili in transito sulla aerovia M729 verso Milano, era prevista una procedura di avvicinamento diretto sul punto DIXER, in alternativa a quella che prevedeva il transito su Genova.

Figura 11: particolare tracciato radar – fase di deviazione dalla rotta pianificata.
