RELAZIONE D'INCHIESTA

INCIDENTE
occorso all'aeromobile
CESSNA 177B marche di identificazione I-LFSA,
in località Costano, Comune di Bastia Umbra (Perugia),
20 gennaio 2008

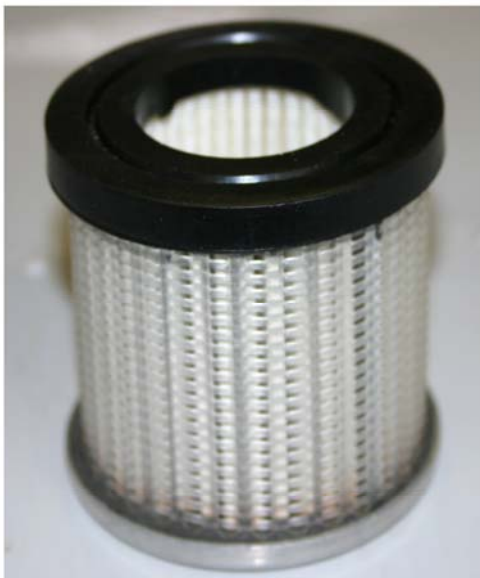
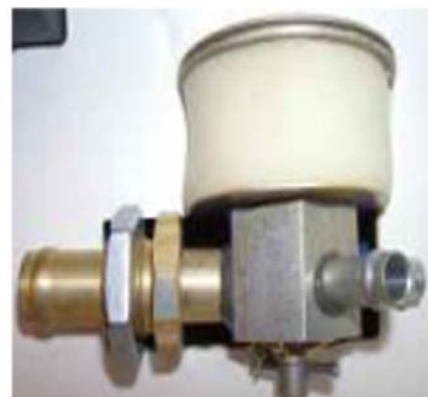
Foto 3: filtri impianto vacuum.

Dei due filtri installati sull'impianto vacuum del velivolo marche I-LFSA è stato rinvenuto solo quello in spugna, relativo alla *relief valve*, mentre del filtro principale è stata rinvenuta solo una piccola parte del relativo supporto di installazione.

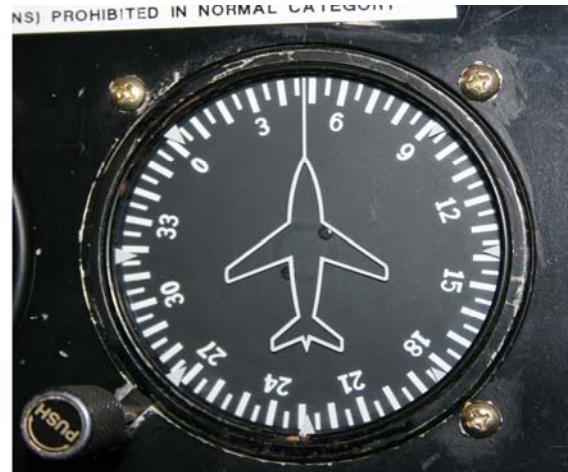
Foto 17: girodirezionale efficiente.

- *Girodirezionale*: si presenta smembrato, con il quadrante separato dalla carcassa e dai meccanismi giroscopici (foto 16). La corona graduata mobile risulta bloccata in interferenza con la struttura dello strumento. Il confronto con uno strumento identico di cui in foto 17 attesta il bloccaggio della corona su una indicazione di prua pari a 47° . Tale

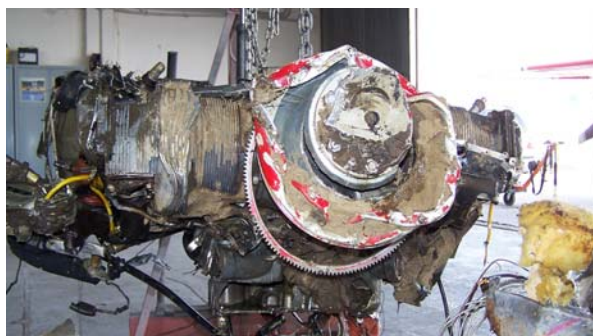
Foto 22: gruppo motopropulsore.

Il gruppo motore è stato rinvenuto totalmente staccato dalla fusoliera, ma ancora vincolato al castello motore (foto 22). Tutta la parte frontale dell'albero motore evidenzia deformazioni da schiacciamento per urto frontale. L'elica, del tipo a giri costanti, risulta distaccata dalla flangia di collegamento all'albero motore (foto 23). Una pala risulta distaccata dal mozzo, il

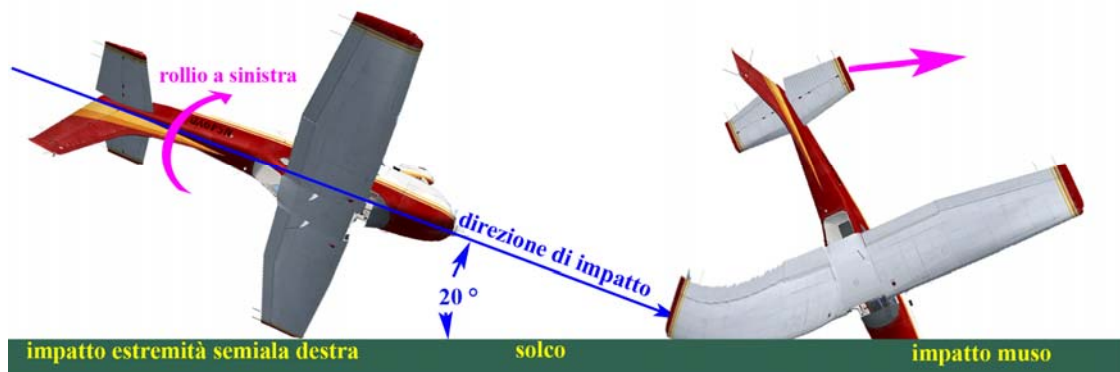
Da questo momento l'aeromobile ha rimbalzato smembrandosi totalmente ed arrestandosi dopo ulteriori 16 m in un ammasso informe di rottami.

Solo le ruote del carrello principale sono state proiettate ad una distanza di circa 50 m dal primo punto di impatto.

Figura 6: ricostruzione della dinamica di impatto alla luce delle evidenze.

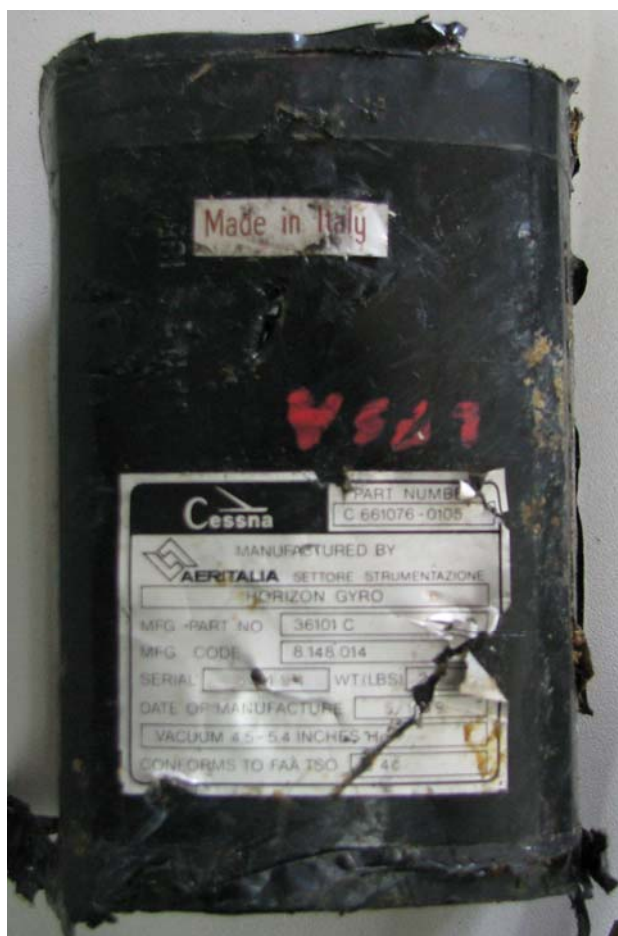
Foto 26: orizzonte artificiale del velivolo incidentato.

Lo strumento, denominato HORIZON GYRO, era stato costruito in Italia da Aeritalia Settore Strumentazione ed era identificato con una targhetta metallica incollata sull'involucro esterno (foto 26). I dati impressi su di essa sono relativi al PN di riferimento Cessna C661076-0105, al PN del costruttore 36101C, al SN non leggibile in quanto danneggiato, alla specifica di riferimento FAA TSO C4C ed al differenziale della pressione dell'aria di alimentazione compresa tra 4,5 e 5,4 inches Hg (pollici di mercurio). Al fine di rilevare elementi oggettivi sulle modalità di malfunzionamento di un tale tipo di strumento, si è proceduto alla realizzazione di un banco prova a similitudine dell'impianto vacuum dell'aeromobile Cessna 177, con la possibilità di poter variare il numero di giri della pompa vacuum e la portata del flusso di aria in entrata all'impianto. Su tale banco sono stati provati,

Riducendo gradatamente il differenziale della pressione di alimentazione, sia intervenendo sui giri della pompa sia riducendo la sezione di passaggio dell'aria in ingresso all'impianto, le indicazioni di assetto risultavano essere sempre meno attendibili, anche mantenendo lo strumento perfettamente immobile sui tre assi.

Tale comportamento risulta essere in linea con le modalità di funzionamento degli strumenti giroscopici, in quanto la riduzione della velocità di rotazione della massa rotante comporta la perdita di orientamento del proprio asse di rotazione. Tale comportamento è ben noto nel
