Statens haverikommission
Swedish Accident Investigation Board

Rapport RL 2009:17

**Olycka med flygplanet D-EBKB
vid Veberöd, M- län,
den 6 juni 2008**

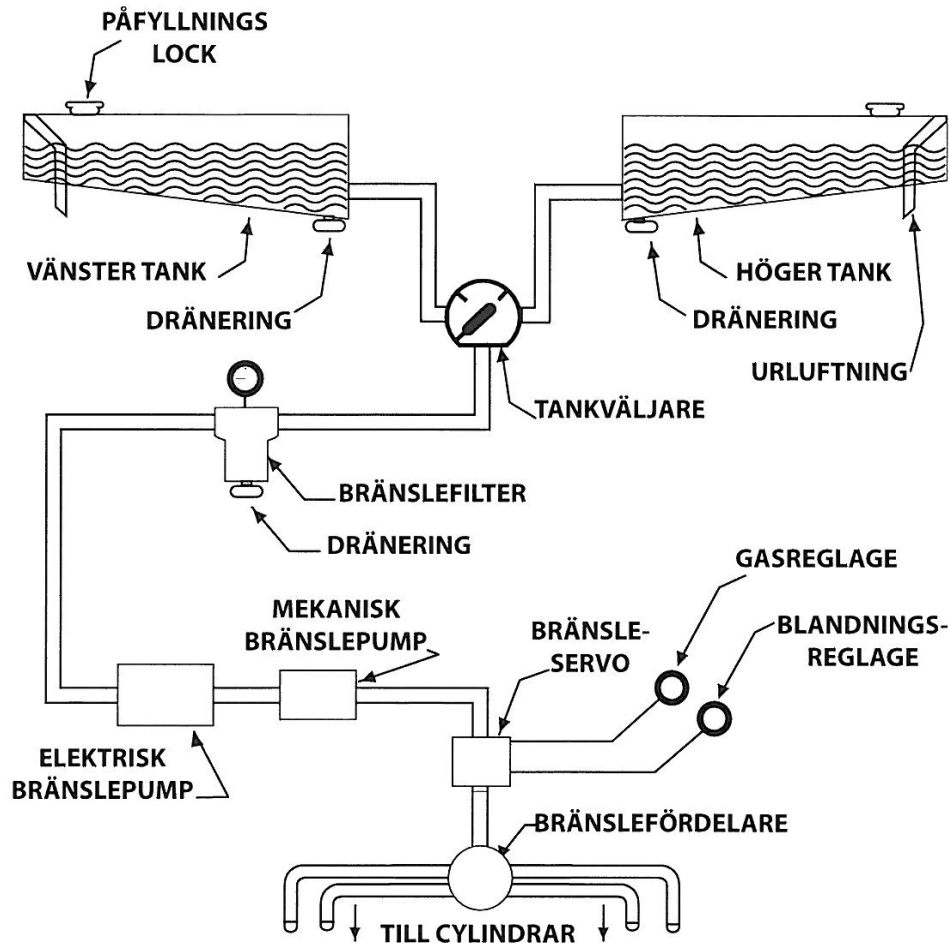
Fig.3. Bränslesystemet Mooney M20J.

Bränslesystemet på Mooney M20J är av konventionell modell med två ving-tankar. Tankväljaren vid förarplatsen har tre positioner, V tank, H tank samt stängd.

Bränslefiltret har en dräneringsventil som öppnas med ett reglage på golvet vid förarplatsen. Den elektriska bränslepumpen, som normalt är påslagen vid start och landning, regleras via en strömbrytare på instrumentpanelen. Den mekaniska bränslepumpen drivs av motorn. Bränslet leds därefter till bränsleservot som, beroende på gasreglagets och blandningsreglagets position, reglerar bränsleflödet till motorn. Från servot leds bränslet vidare till bränslefördelaren som fördelar bränslet till de fyra insprutningsventilerna.

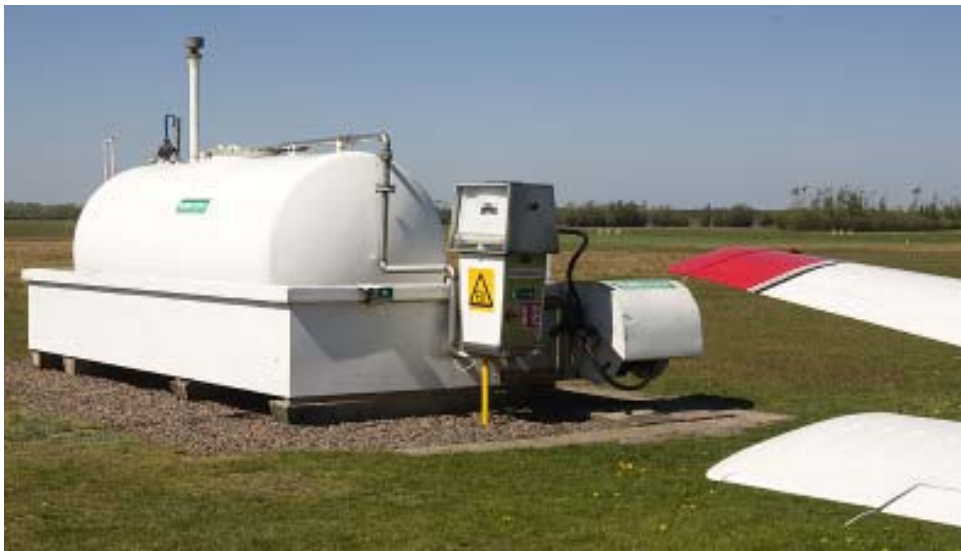
Fig.5. Tankanläggningen på Sjöbo/Sövde flygplats.

Den lokala flygklubben på Sjöbo/Sövde flygplats ansvarar för drift och underhåll av flygplatsens tankanläggning. Tanken dräneras en gång per vecka och bränslefiltret dräneras före första tankning varje dag. Vid försäljning av bränsle är det den aktuella föraren som själv hanterar tankningen och hur mycket som ska tankas. Vid anläggningen är tydligt angivet att bränslet är av typen 91-96 UL.
