Statens haverikommission
Swedish Accident Investigation Board

Rapport RL 2010:15

Olycka med flygplanet SE-LYK i Vinsta, Stockholm AB län, den 8 augusti 2008

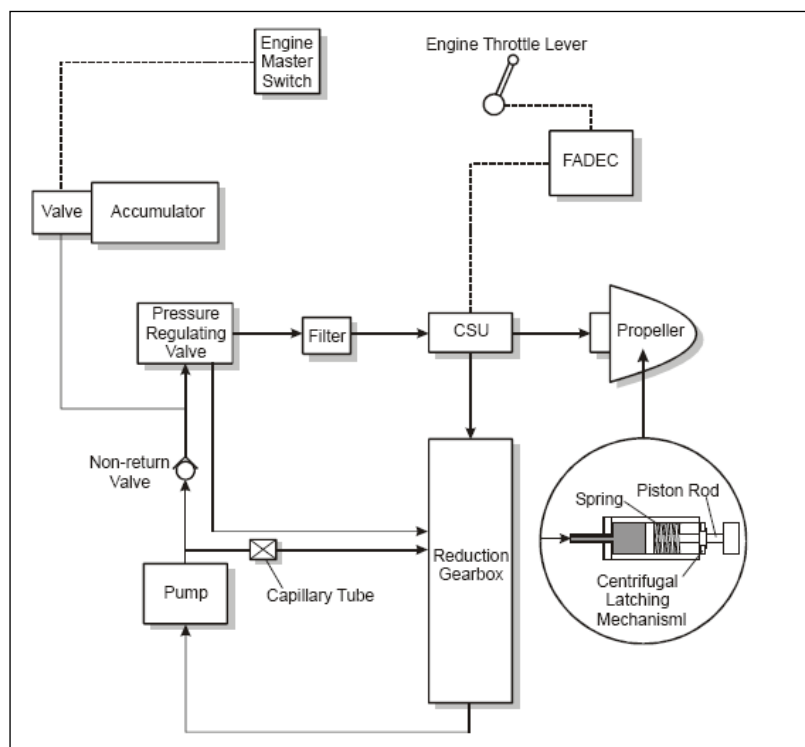
Bild 2. Propelleromställningssystem

Till omställningsmekanismen i propellernavet pumpas hydraulolja från växellådans hydraulpump. En elektrisk ventil benämnd Proportional Pressure Reducing Valve (PPRV), som ingår i CSU, reglerar oljeflödet från propellernavet. Därigenom kan hydraultrycket i systemet regleras. Ventilen är en s.k. solenoidventil som består av en enkel magnetpole med en rörlig järnkärna kopplad till en ventilkolv.

Om motorvarvet är för högt öppnar PPRV så att oljetrycket i propellernavet minskar varvid bladvinkeln ökar, vilket resulterar i att motorvarvet minskar. Om motorvarvet är för lågt stänger PPRV så att oljetrycket ökar varvid bladvinkeln minskar, vilket resulterar i att motorvarvet ökar.

Något tekniskt fel har inte hittats på höger motor förutom det konstaterade felet på PPRV i propellerns omställningssystem. Felfunktionen i ventilen, som innebar att ventilen plötsligt öppnade helt, innebar att hydraultrycket i omställningsmekanismen omedelbart minskade. Eftersom motorbortfallet inträffade under normal flygning var propellervarvtalet högre än 1300 RPM. Tryckminskningen innebar att balansvikterna i omställningsmekanismen därför utan hinder ställde om bladvinkeln till maximalt utslag, d.v.s. 81°, vilket motsvarar "feather position".

På grund av att felfunktioner förekommit i propelleromställningssystemet publicerade motortillverkaren den 19 juni 2008 Service Bulletin (SB) TM TAE 125-0018. I denna föreskrivs att PPRV, installerade på växellådor som ackumulerat mellan 300 och 400 flygtimmar, ska bytas ut inom 10 flygtimmar eller vid nästkommande periodiska tillsyn, vilket som inträffar först. Om PPRV ac-

kumulerat mer än 400 flygtimmar ska den bytas ut inom 50 flygtimmar eller vid nästkommande periodiska tillsyn, vilket som inträffar först. Ventilen ska därefter bytas ut mot en nyöversedd enhet var 300:e flygtimme.

Den 15 juli 2008 publicerade European Aviation Safety Agency (EASA) Airworthiness Directive (AD) No. 2008-0130 avseende motorer av typ TAE125-01 (den aktuella). I denna AD föreskrivs att PPRV, installerad på växellådor vilka ackumulerat mer än totalt 400 flygtimmar, ska bytas ut inom 55 flygtimmar räknat från den 29 juli 2008 eller vid nästkommande periodiska tillsyn, vilket som inträffar först. Ventilen ska därefter bytas ut var 300:e flygtimme

Den 1 augusti 2008 ersattes EASA AD No.: 2008-0130 med EASA AD No. 2008-0145, vilken föreskriver att ventilen ska bytas ut på båda motortyperna TAE125-01 och TAE125-02-99.

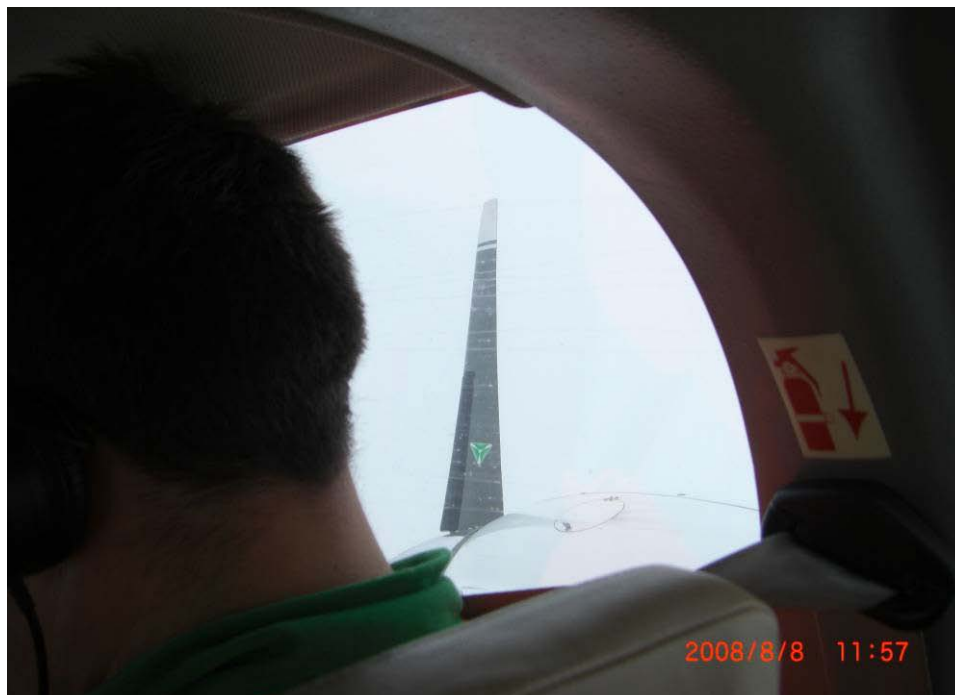
Bild 4. Foto taget under olycksflygningen

På fotot nedan som är taget från flygplanet framgår att det förekom regn under flygningen.

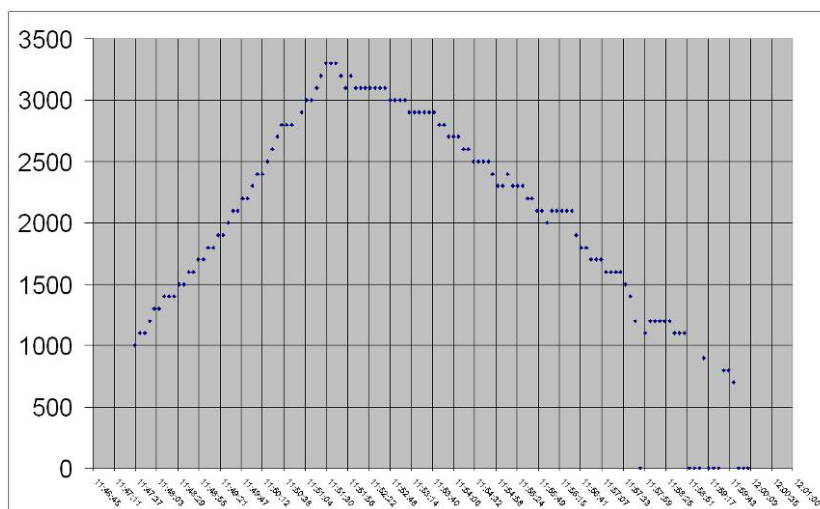
Bild 6. Flygningens höjdprofil

Höjden är angiven med referens till trycknivån 1013 hPa. Med hänsyn till det lufttryck som rådde och flygplatsens höjd över havet ska den angivna höjden reduceras med ungefär 500 fot för att höjden över flygplatsen ska erhållas. Motorstoppet skedde vid den högsta höjden på kurvan varefter höjden minskade relativt jämnt med ungefär 300 fot/minut.

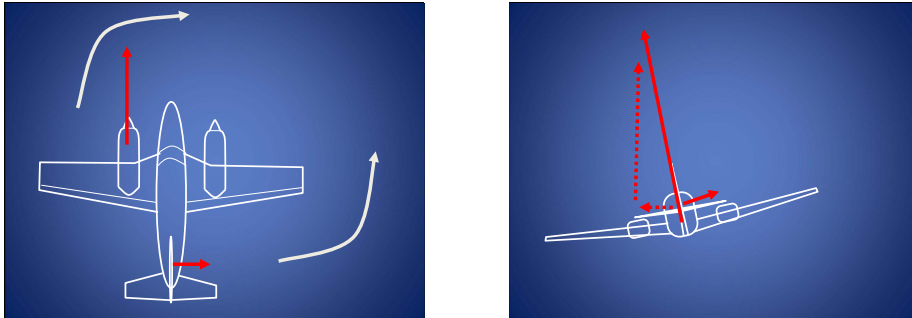
Sidoroderkraften ger dock en resultant i sidled som vill driva flygplanet åt höger. För att kompensera detta ska flygplanet lutas några grader mot den gående motorn. Den horisontella komponenten av lyftkraften kommer då att motverka sidroderkraften. När dessa krafter är i balans kommer flygplanet att flyga rent, vilket innebär att flygplanets längdaxel är parallell med färdriktningen. Se vidare figurerna nedan.

Bilderna ovan visar krafterna som uppstår när den asymmetriska dragkraften kompenseras på ett optimalt sätt
