RELAZIONE D'INCHIESTA

INCIDENTE
occorso all'aeromobile
Cirrus SR22 G3 marche N221LD,
aeroporto Lugo di Romagna,
27 marzo 2009

L'incidente è occorso il 27 marzo 2009, intorno alle ore 10.40 UTC (11.40 locali), sull'aeroporto di Lugo di Romagna, ed ha interessato l'aeromobile modello Cirrus SR22 G3 marche di identificazione N221LD.

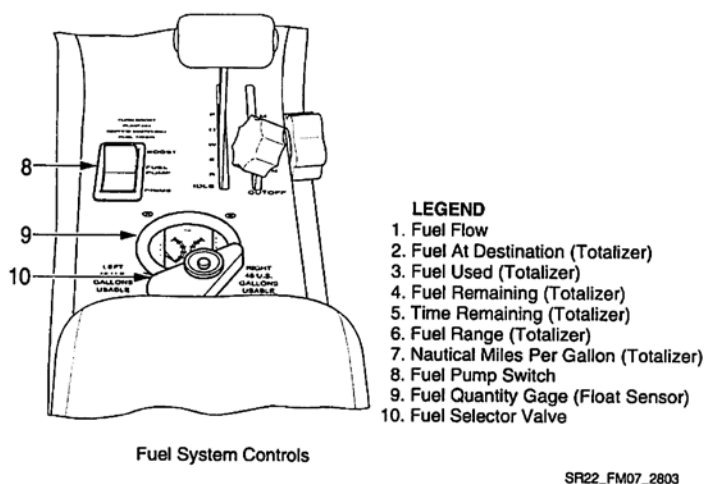
Figura 5: pannello carburante (da Airplane Information Manual).

Nel corso dell'esame del relitto il selettore del serbatoio carburante - dotato di quattro posizioni "OFF, LEFT, RIGHT, OFF" - è stato rinvenuto nella posizione "OFF". Posizione selezionata dopo l'incidente, per la messa in sicurezza del relitto (foto 4).
