Agencija za istraživanje nesreća i
ozbiljnih nezgoda zrakoplova
10000 Zagreb, Prisavlje 14

SAŽETAK ZAVRŠNOG IZVJEŠĆA

O NESREĆI ZRAKOPLOVA DIAMOND DA-20A1 „KATANA“

KOJA SE DOGODILA DANA 06. SVIBNJA 2009. U BLIZINI DUBROVNIKA

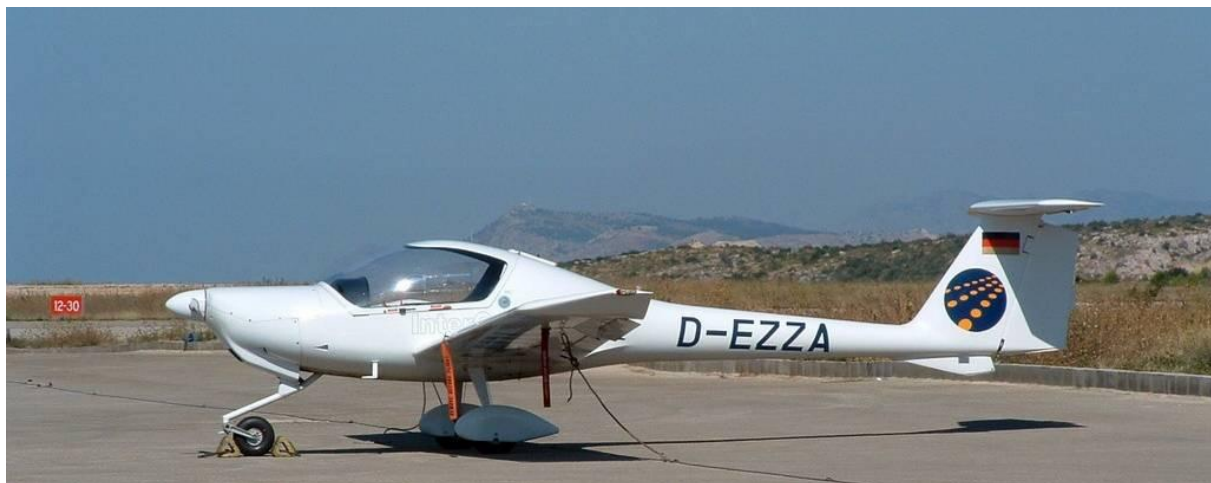
Slika 1.

Prva planirana točka slijetanja bila je Zračna luka Dubrovnik. Neposredno prije Dubrovnika u 12:55 po lokalnom vremenu došlo je do kvara motora i prisilnog slijetanja na površinu mora. Zrakoplov je plutao oko 5 minuta nakon čega je potonuo. Pilot učenik je napustio zrakoplov i plovilom lokalnih ribara odvezen na obalu.
