RELAZIONE D'INCHIESTA

**INCIDENTE OCCORSO ALL'AEROMOBILE
Grob G103C marche I-IVVN,
Corno del Renon (BZ),
18 agosto 2009**

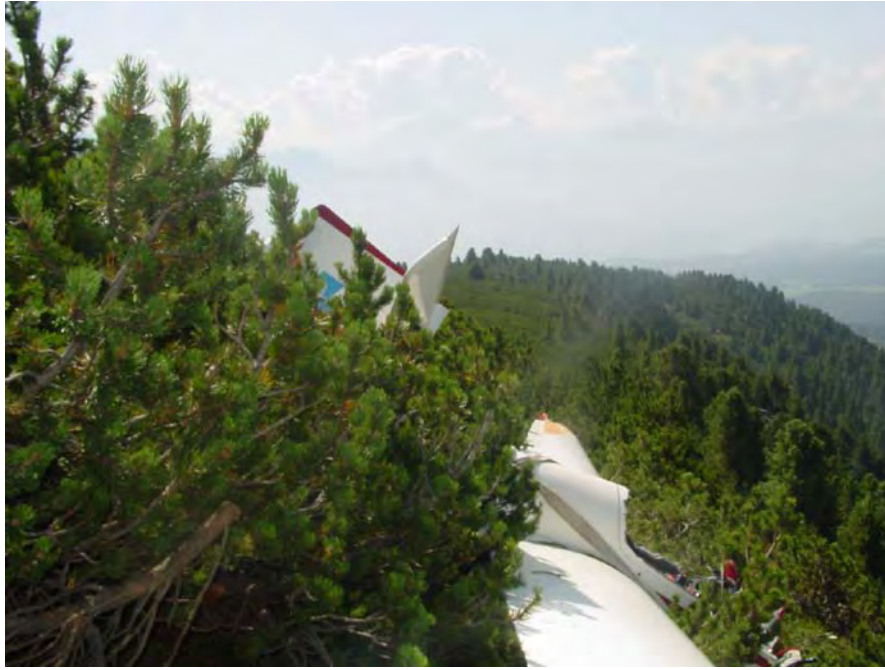
Foto n. 9.

Il relitto dell'aliante giaceva per tutta l'ampiezza dell'apertura alare e per buona parte della fusoliera sopra una folta macchia di pini mughi, con l'asse longitudinale inclinato di circa 30° verso valle e volto in direzione Ovest (foto n. 9 e 10). Le semiali erano rimaste attaccate alla fusoliera con l'asse inclinato di circa 10 gradi a sinistra. Il relitto, trovandosi su un terreno scosceso e al limite di un dirupo, era stato vincolato e assicurato dai soccorritori a degli arbusti tramite un'imbracatura e un cavo di acciaio. L'abitacolo anteriore era completamente distrutto, quello posteriore era gravemente danneggiato e i tettucci in plexiglass di entrambi gli abitacoli erano ridotti in frantumi sparsi davanti al relitto (foto n. 11 e 12). Il troncone di coda era spezzato e la parte terminale era ruotata in avanti fino ad adagiarsi sul dorso della fusoliera con un'inclinazione di circa 30 gradi a sinistra. I piani di coda orizzontali erano quasi intatti e allineati, il piano di coda verticale era sostanzialmente integro e leggermente inclinato a destra.

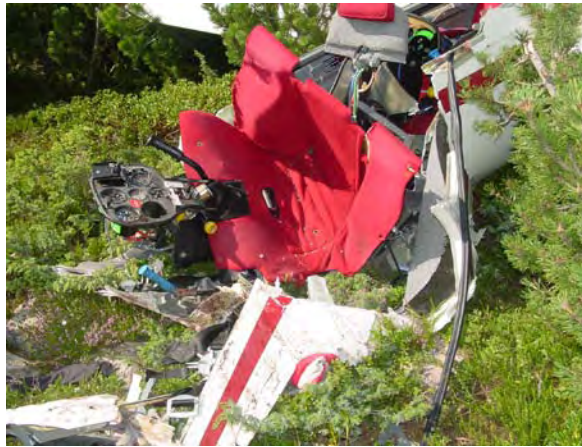
Foto n. 11.

I rottami giacevano in un raggio di circa 15 metri dal relitto principale, ma la maggior parte di essi era concentrata in un'area di pochi metri davanti ai resti dell'abitacolo anteriore, sul lato sinistro. I pannelli degli strumenti di entrambi gli abitacoli erano gravemente danneggiati. Alcuni strumenti erano divelti dai rispettivi alloggiamenti e sparsi tra i rottami. In particolare, dal pannello anteriore risultavano mancanti l'apparato Colibri e l'altimetro, mentre il pannello posteriore era privo del variometro, dello sbandometro e dell'altimetro. L'interruttore della radio di bordo, posta sul pannello anteriore, si trovava sulla posizione OFF, ma non è stato possibile accertare se si trovasse già in quella posizione prima dell'impatto al suolo.
