RELAZIONE D'INCHIESTA

INCIDENTE
occorso all'aeromobile
SA 315B marche di identificazione I-NERY,
in località Entreves (AO),
7 settembre 2009

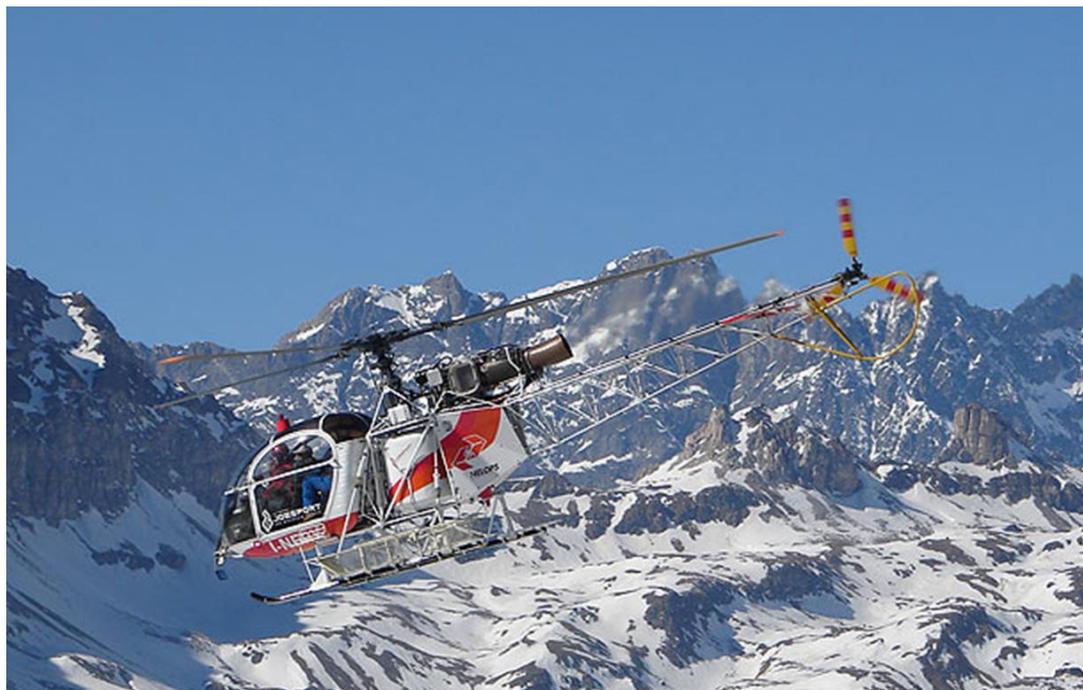
Foto 1: elicottero SA 315B marche I-NERY.

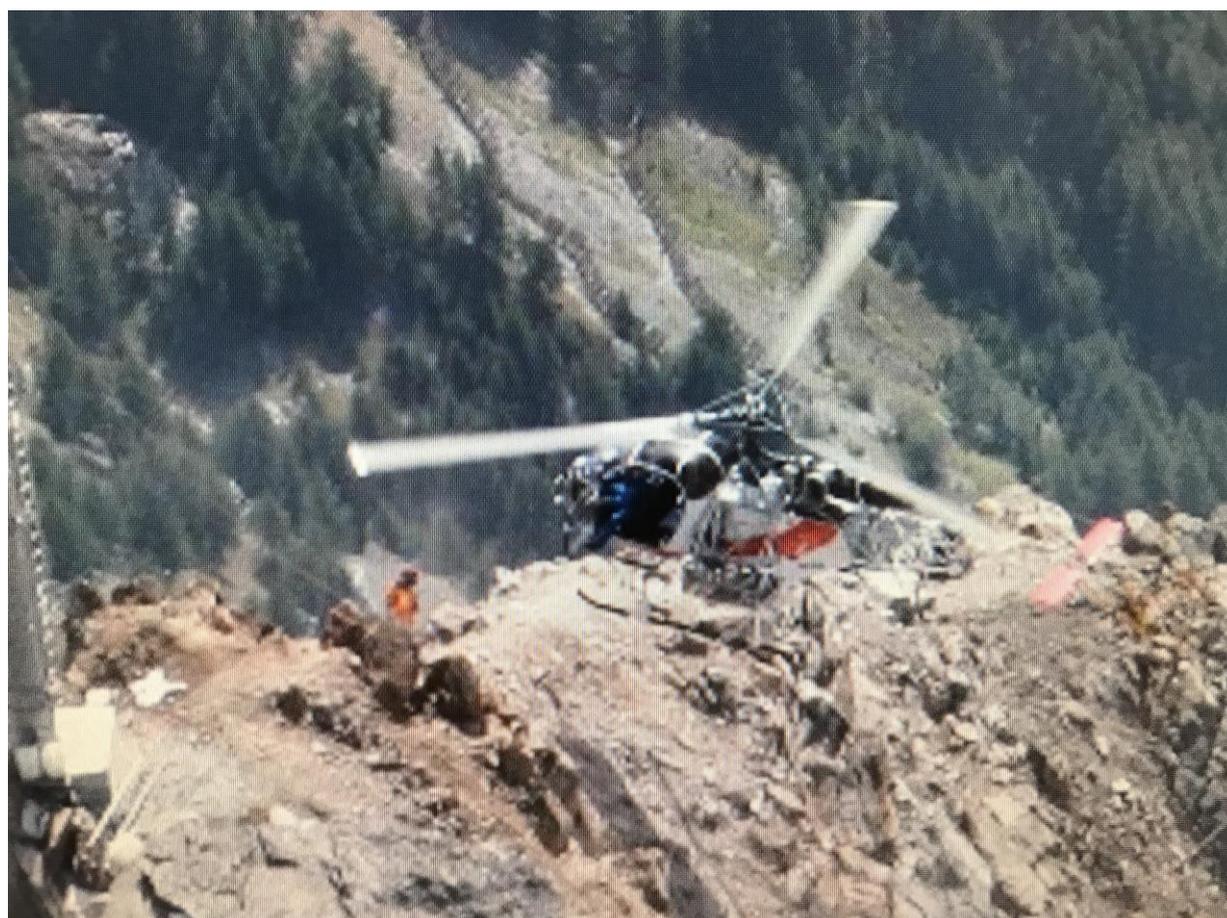
Foto 2: sulla sinistra, vestito di arancione, il coadiutore tecnico; a bordo dell'elicottero, in tuta blu, l'operatore tecnico.

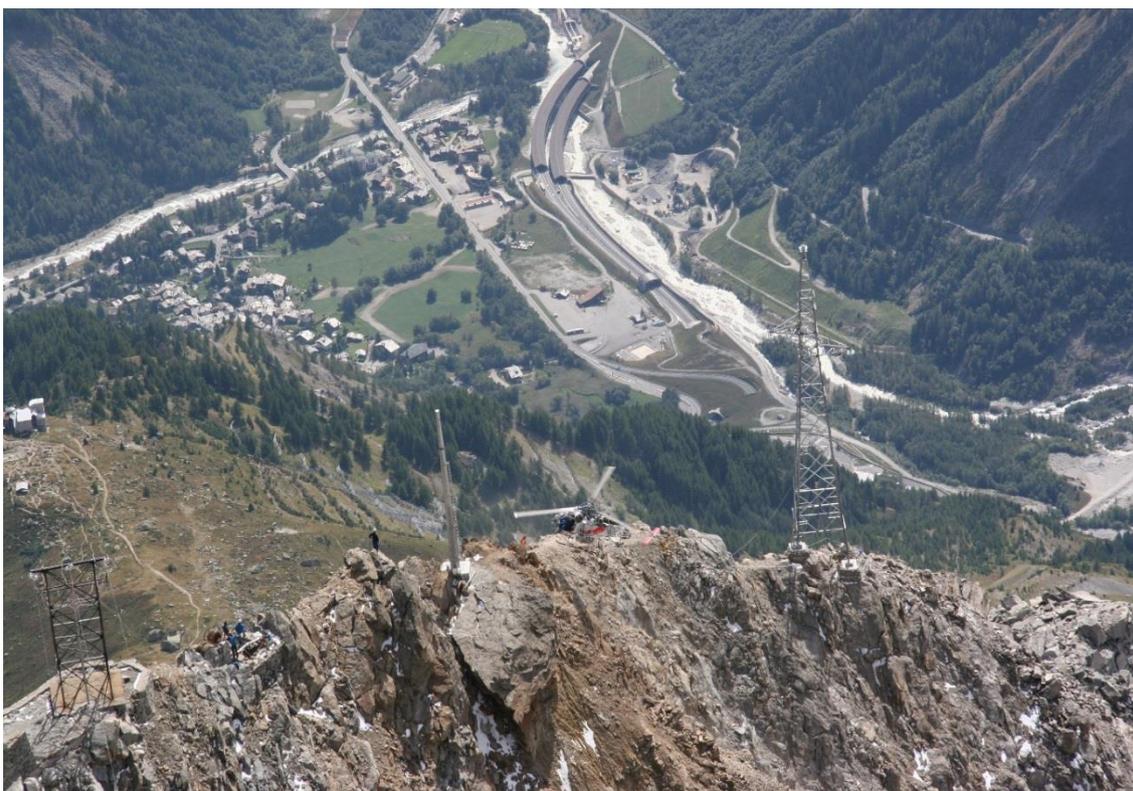
All'evento hanno assistito alcuni turisti che si trovavano sulla terrazza del rifugio "Punta Helbronner", ma solo uno di loro ha fornito una sequenza fotografica di 5 foto dell'incidente senza però rilasciare alcuna dichiarazione. Le foto scattate in successione nell'arco temporale di 22 secondi (le foto 3 e 5 in allegato "A" sono alcune delle foto scattate) documentano la fase di avvicinamento dell'elicottero alla cresta prima dell'imbarco del coadiutore e le fasi successive della caduta dell'elicottero lungo il crinale della cresta rocciosa. Da tali foto è stato possibile rilevare un gran numero di dettagli utili per la ricostruzione della dinamica dell'incidente.

Foto 3: foto scattata poco prima dell'incidente.

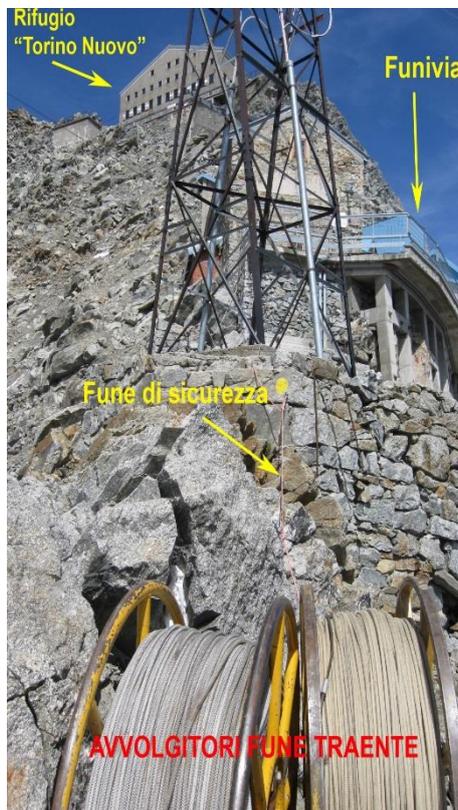
Il primo punto di ancoraggio della fune era situato in prossimità della terrazza della funivia e proseguiva lungo tutto il camminamento, così come illustrato, in parte, dalle foto 10, 11 e 12 in allegato "A".

Foto 10: fune di sicurezza lato funivia.

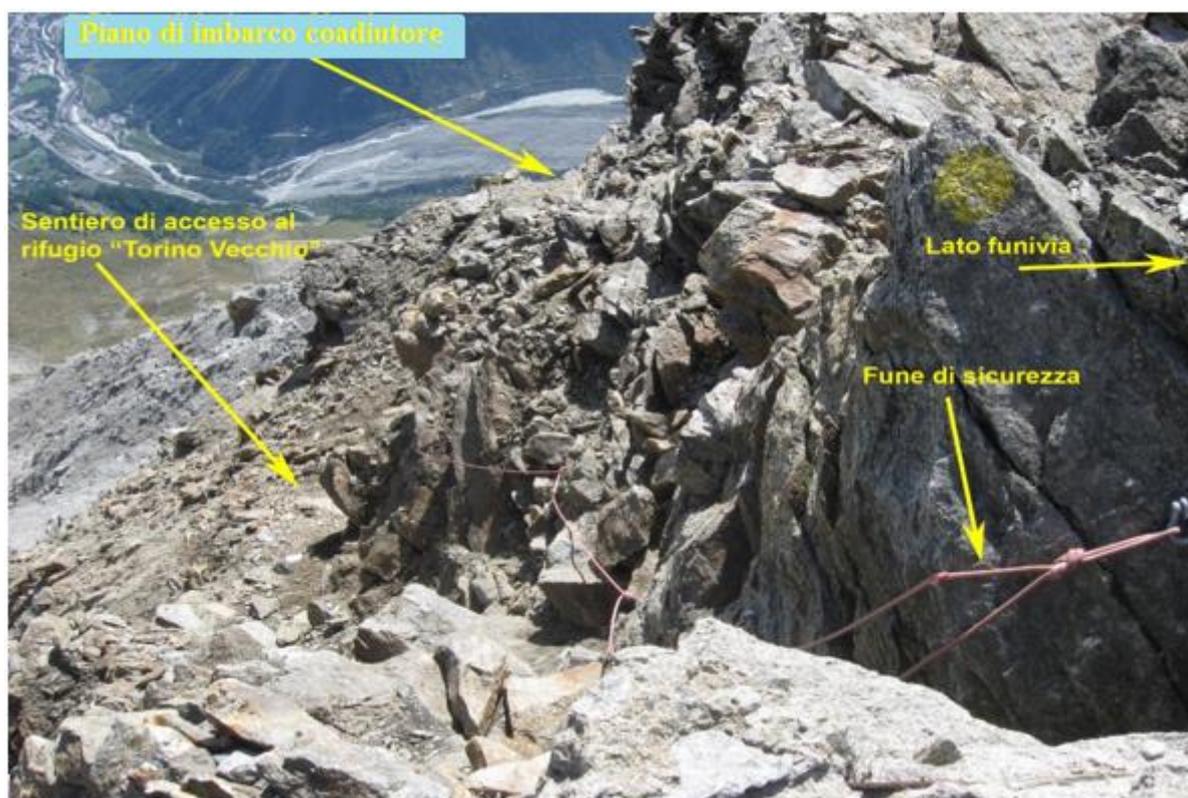
Foto 11: fune di sicurezza lungo il sentiero.
