RELAZIONE D'INCHIESTA

INCIDENTE
occorso all'aeromobile
Stampe SV 4C marche F-BDJP,
località acque Punta Castagna (La Spezia),
11 settembre 2009

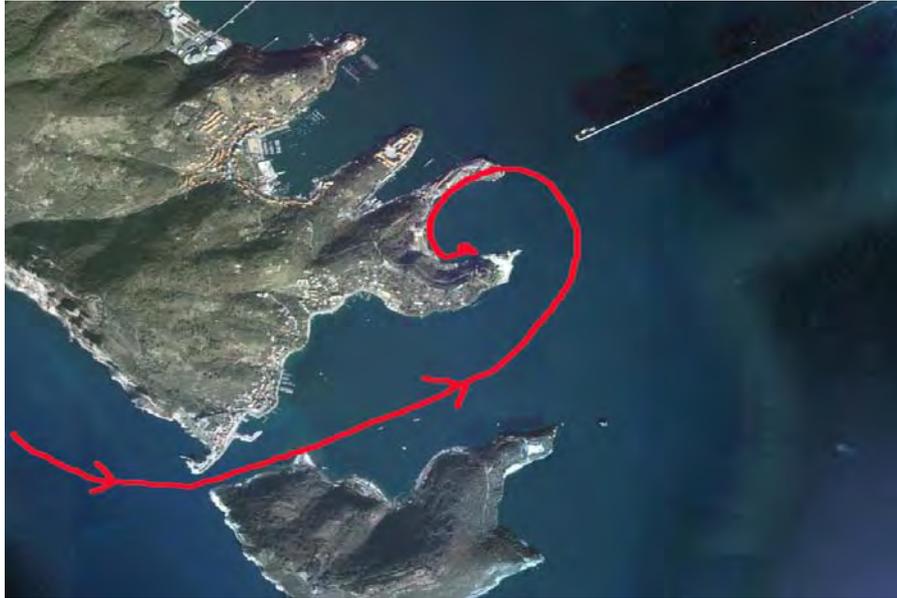
Foto n. 1: traiettoria di ammaraggio in località Punta Castagna.

Il velivolo ammarava alle 16.00 in prossimità della costa, a circa 8 metri dalla riva, in acque a basso fondale, in località Punta Castagna (foto n. 1). Successivamente il pilota e il passeggero, recuperato il bagaglio, raggiungevano facilmente la riva, camminando prima sull'ala e poi sul basso fondale del mare, che in quel punto era inferiore ad un metro (foto n. 2).

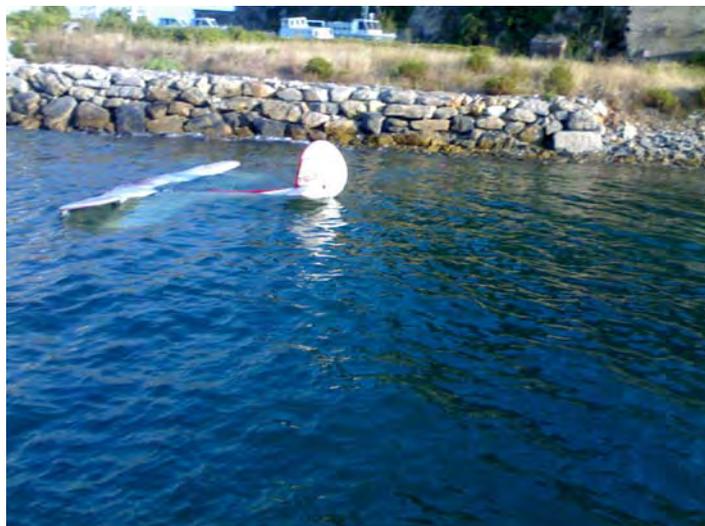
Foto n. 2: punto di arresto dell'aeromobile subito dopo l'ammarraggio.

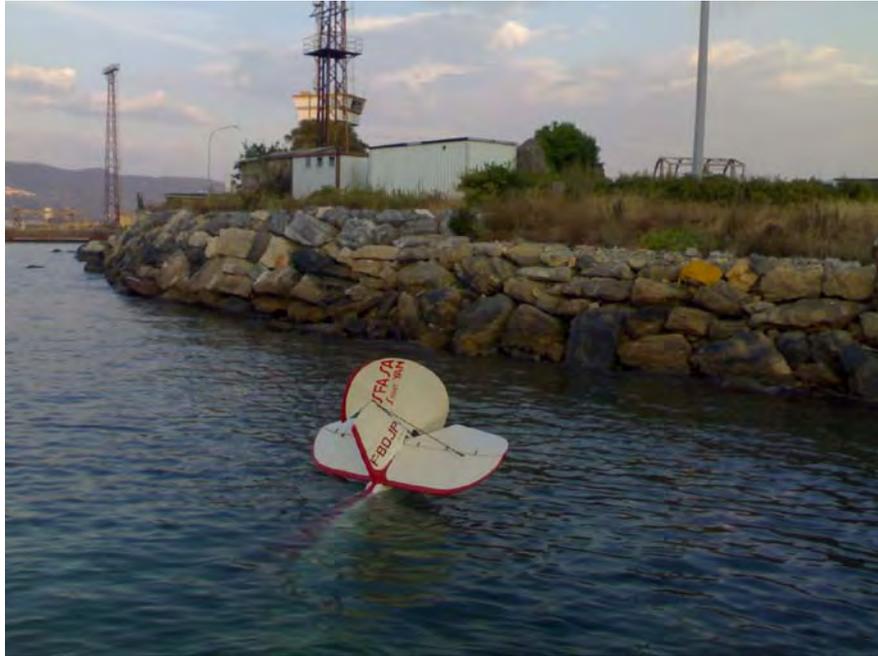
escoriazioni. Le pale dell'elica dell'aeromobile, recuperate da alcune imbarcazioni, venivano in seguito consegnate alla Capitaneria di porto di La Spezia. Alle 17.10 circa giungevano sul punto dell'amaraggio 4 battelli della Marina militare, i cui equipaggi constatavano che l'aeromobile, mosso dalla corrente del mare verso un fondale più alto, era quasi totalmente affondato, con soltanto la coda emersa (foto n. 3).

Foto n. 3: posizione aeromobile dopo la rotazione verso il fondale più alto.

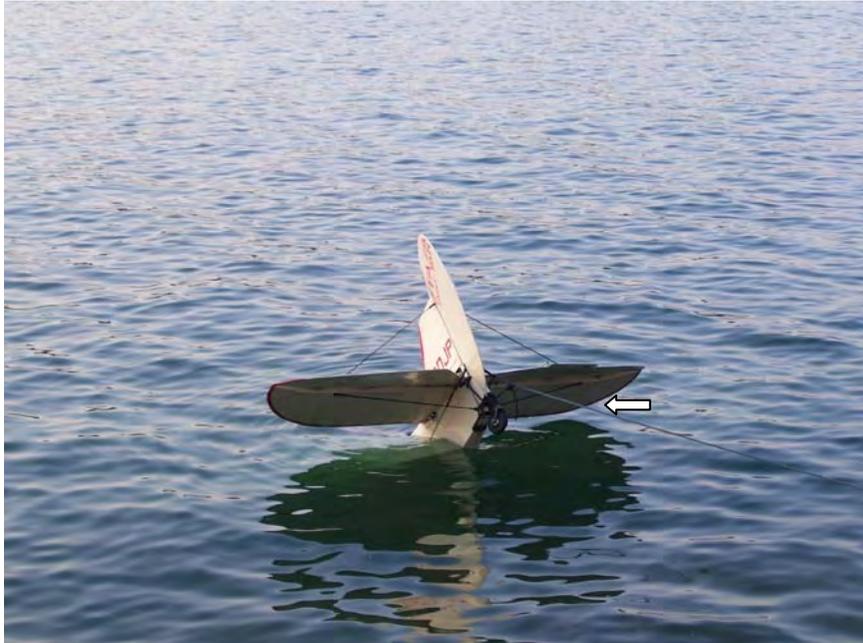
Un operatore della scuola sub della Marina militare, per evitare il completo affondamento dell'aeromobile, provvedeva a legare con una "cima" il ruotino posteriore, assicurandolo a terra (foto n. 4).

Foto n. 4: la freccia indica la cima legata al ruotino di coda.

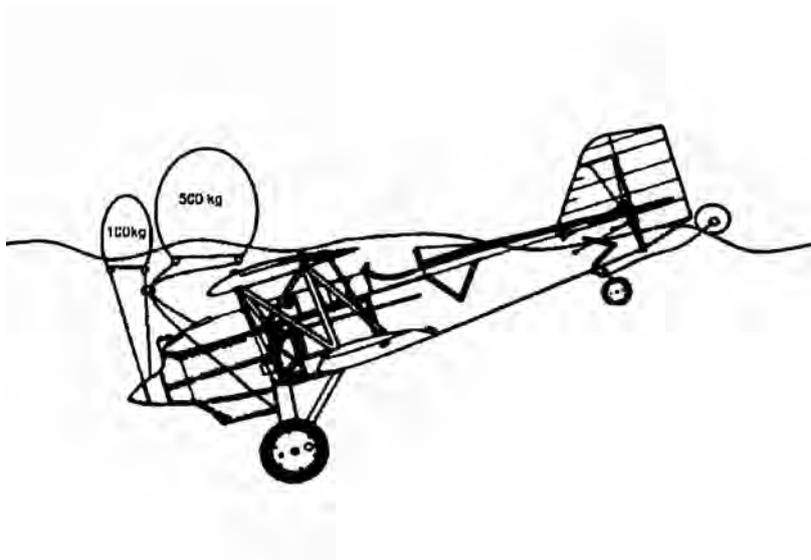
Alle 17.40 circa cominciavano le operazioni di recupero del velivolo che, tramite l'utilizzo di due palloni di sollevamento (uno agganciato al mozzo dell'elica, l'altro al carrello principale), consentivano di riportare l'aeromobile in superficie (figura n. 1 e foto n. 5).

Figura n. 1: tecnica di sollevamento con l'impiego di palloni.

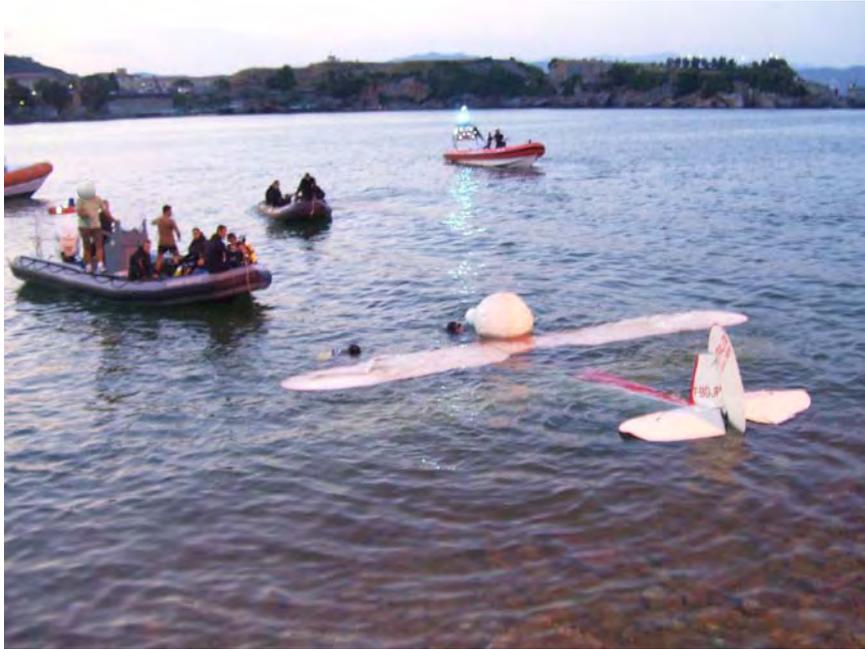
Foto n. 5: operazione di recupero dell'aeromobile.

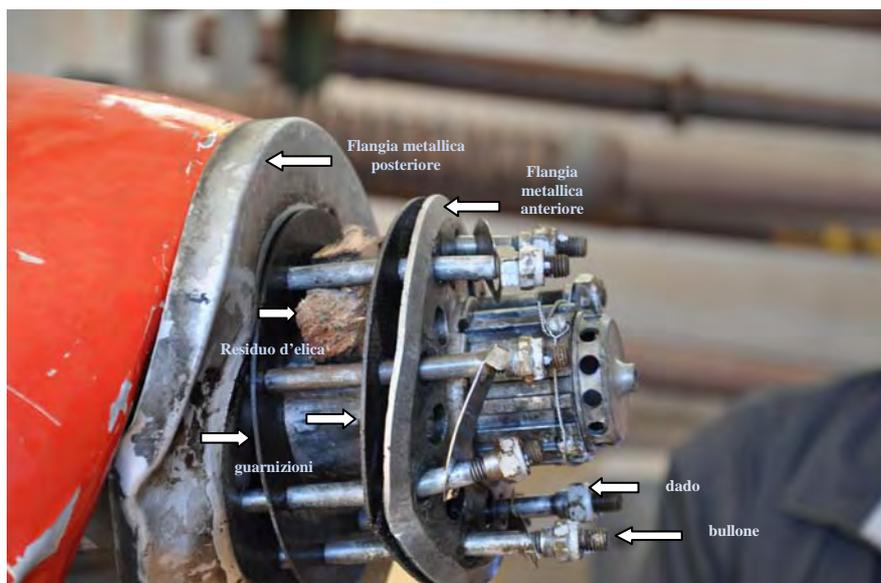
Foto n. 12: particolari dell'alloggiamento elica.

L'osservazione dei bulloni prigionieri del complesso elica-mozzo ha evidenziato che, probabilmente, il dispositivo antisvitamento di alcuni dadi non aveva tenuto, consentendo ai relativi dadi di svitarsi. Come si nota dalla foto n. 13, alcune alette blocca-dado erano mancanti, permettendo ai dadi, liberi dal sistema di frenatura, di potersi svitare.

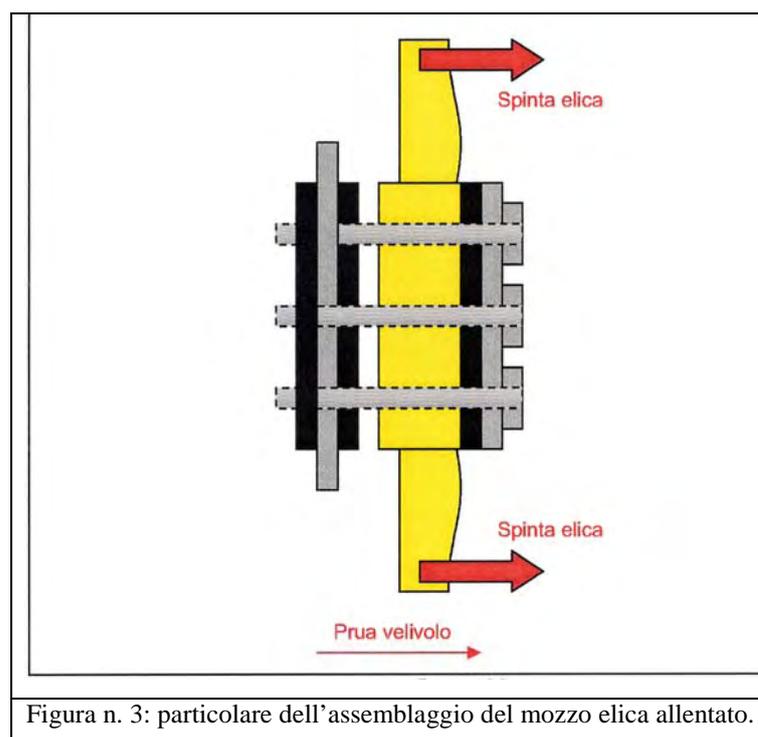
Infine, il lato anteriore della guarnizione B (figura n. 2), quello cioè a contatto con la parte posteriore bruciata dell'elica, presentava numerosi graffi di forma circolare e due serie di graffi rettilinei, nonché dei fori e dei solchi a testimonianza di uno sfregamento dell'interfaccia guarnizione-elica.

Alla luce delle suddette evidenze, sono state fornite all'ANSV dal laboratorio che ha effettuato l'analisi le seguenti conclusioni: «La superficie posteriore bruciata del mozzo dell'elica ed i segni di attrito presenti sul lato a contatto con l'elica e della guarnizione B sono riconducibili ad un gioco anomalo dell'assieme per effetto di un allentamento dell'assemblaggio. Ciò si traduce sia in fenomeni vibrazionali di evidente rilievo, a causa della forza propulsiva dell'elica che tende ad avanzare e a comprimere la parte anteriore dell'assieme, sia in un gioco a separare all'interfaccia elica-guarnizione B.

Da tale gioco possono essersi generati, durante il volo, i fenomeni di moto relativo e quindi di attrito osservati. [omissis] Tale gioco, compatibile con un serraggio non efficace dell'assieme, ha amplificato l'effetto delle normali vibrazioni di esercizio, provocando il distacco in volo delle pale.».
