## REMPROBLEMEN TIJDENS LANDING

Nummer voorval:	2010005
Classificatie:	Ongeval
Datum, tijd <sup>1</sup> voorval:	20 januari 2010, 14.05 uur
Plaats voorval:	Amsterdam Schiphol Airport
Registratie:	CS-DXR
Type luchtvaartuig:	Cessna Aircraft Cooperation Citation 560 XLS
Soort luchtvaartuig:	Tweemotorig straalvliegtuig
Soort vlucht:	Ferry vlucht
Fase van de vlucht:	Landing
Schade aan luchtvaartuig:	Ernstig
Aantal bemanningsleden:	Twee
Aantal passagiers:	Geen
Persoonlijk letsel:	Geen
Overige schade:	Schade aan luchthaveninfrastructuur
Lichtcondities:	Daglicht

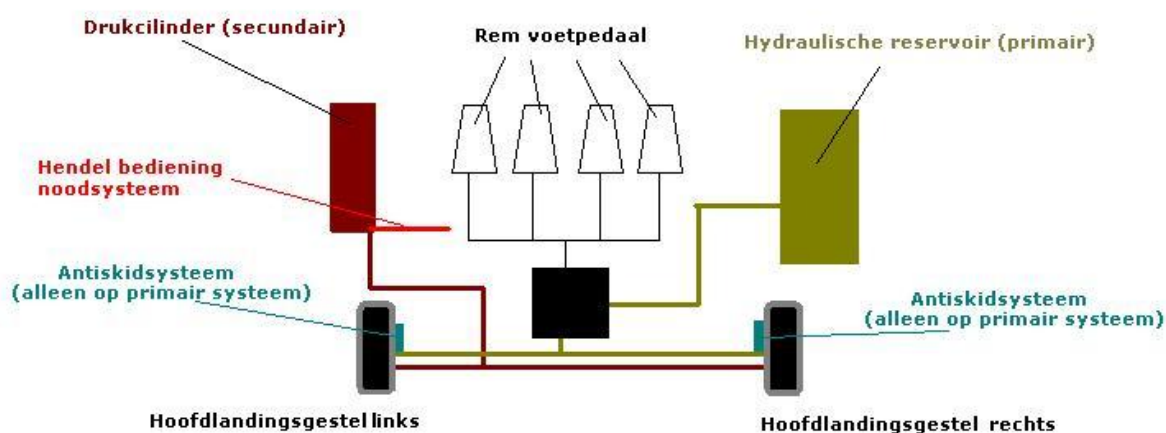
Figuur 3: schematisch overzicht remsysteem hoofdlandingsgestel

Primair gaat het remmen met hydraulische druk die de bemanning met voetpedalen aanstuurt. In het geval het primaire systeem niet werkt, is er een back-up systeem ingebouwd (figuur 3). Dit secundaire systeem bestaat uit een drukcilinder met hierin stikstof die wordt bediend door middel van een hendel in de cockpit.

Zowel het primaire en secundaire systeem maken gebruik van dezelfde remcilinders. Daarom zorgde de lekkage aan de linkerkant voor drukverlies bij de activering van het secundaire systeem. Met de lekkende remcilinders aan de linkerkant was het dus ook niet mogelijk om met het secundaire systeem remcapaciteit op te bouwen aan de linkerkant. Omdat het antiblokkeersysteem niet beschikbaar is bij het secundaire systeem werd er alleen aan de rechterkant wel geremd. Dit verklaart het remspoor van het rechterlandingsgestel en de afwezigheid van een spoor aan de linkerkant van de middenlijn van de baan 06.

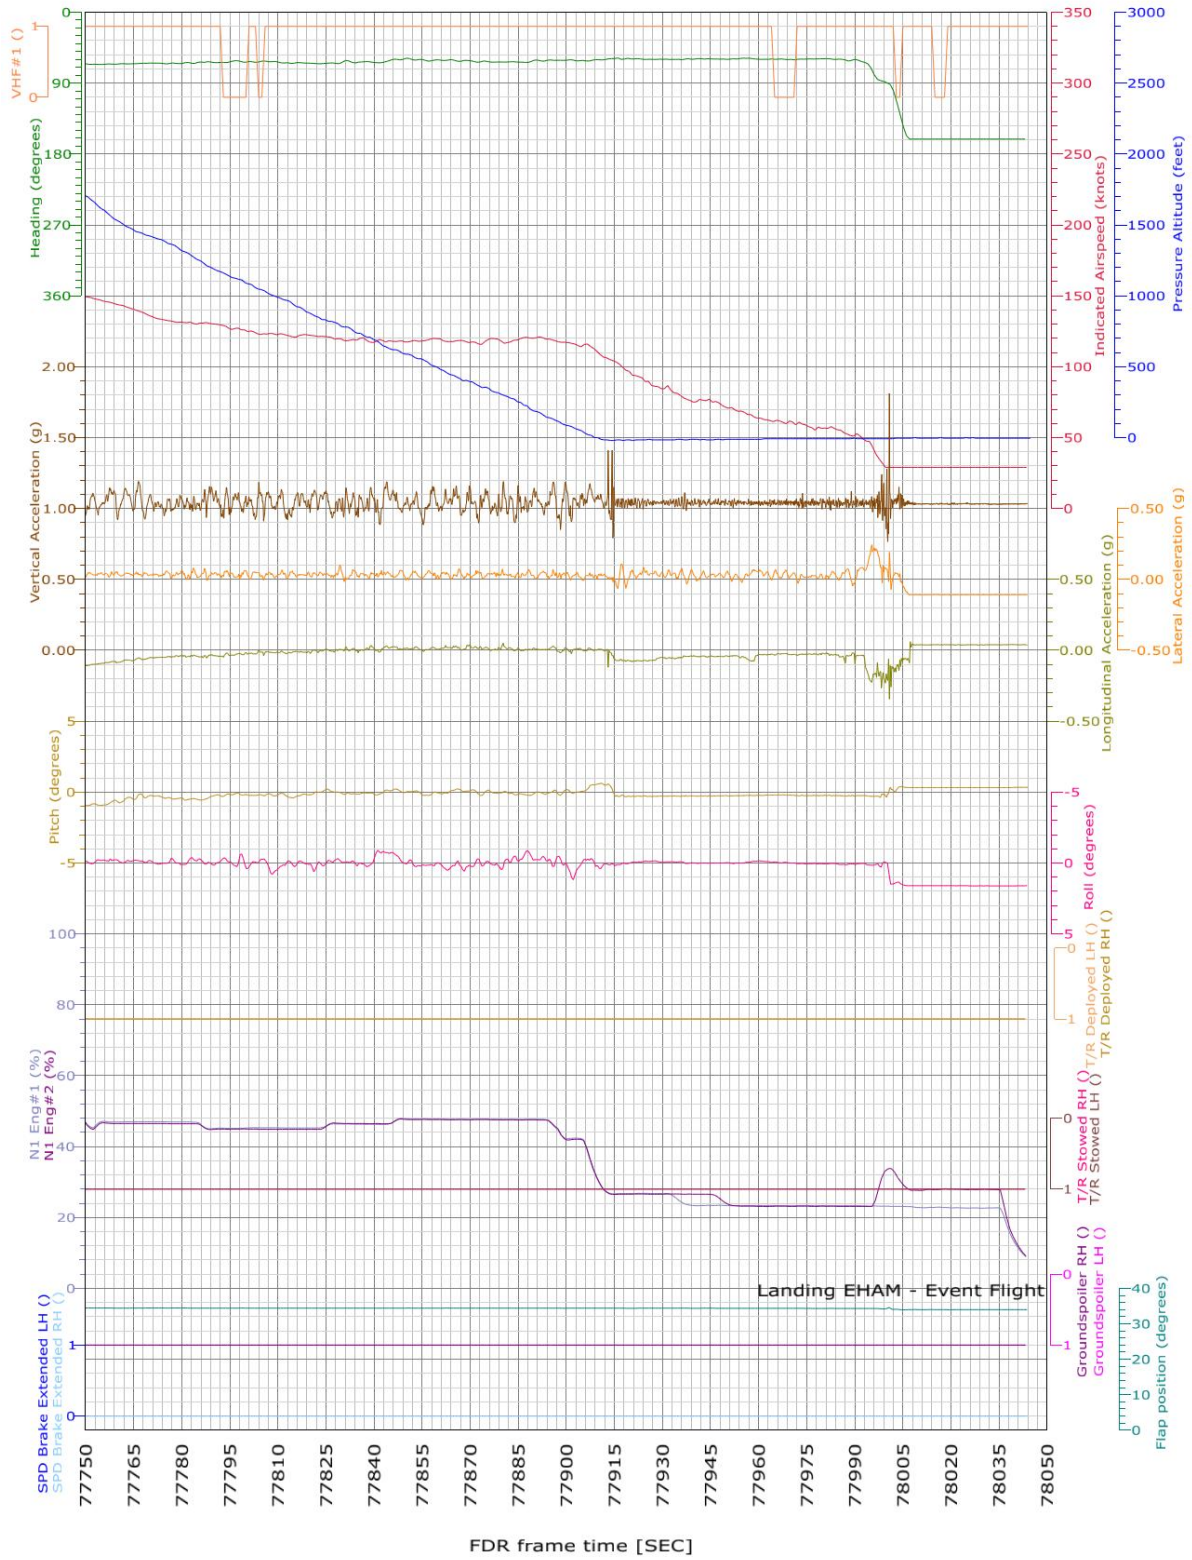
# BIJLAGE A: GEGEVENS VAN DE QUICK ACCES RECORDER (QAR)

Bij het remmen met het primaire systeem is de remvloeistof als gevolg van de lekkage onder het drukniveau van 900 psi gekomen met als gevolg dat de twee waarschuwingen "LO BRK PRESS" en "ANTISKID INOP" zijn gaan oplichten. Dit komt overeen met de verklaring van de bemanning die de twee waarschuwingen heeft opgemerkt. De gezagvoerder heeft vervolgens, volgens de noodremprocedure, het secundaire remsysteem geactiveerd.
