## HELIKOPTER VERONGELUKT TIJDENS EEN FOTOVLUCHT

Nummer voorval:	2010042
Classificatie:	Ongeval
Datum, tijd voorval:	27 juni 2010, omstreeks 12.55 uur <sup>2</sup>
Plaats voorval:	Maasvlakte, gemeente Rotterdam
Registratie:	PH-ECJ
Type luchtvaartuig:	Eurocopter EC 130 B4
Soort luchtvaartuig:	Helikopter
Soort vlucht:	Fotovlucht
Fase van de vlucht:	Standvlucht (hover)
Schade aan luchtvaartuig:	Volledig vernield
Aantal bemanningsleden:	Een
Aantal passagiers:	Vier
Persoonlijk letsel:	Vier personen overleden, een persoon zwaar gewond
Overige schade:	Milieuschade
Lichtcondities:	Daglicht

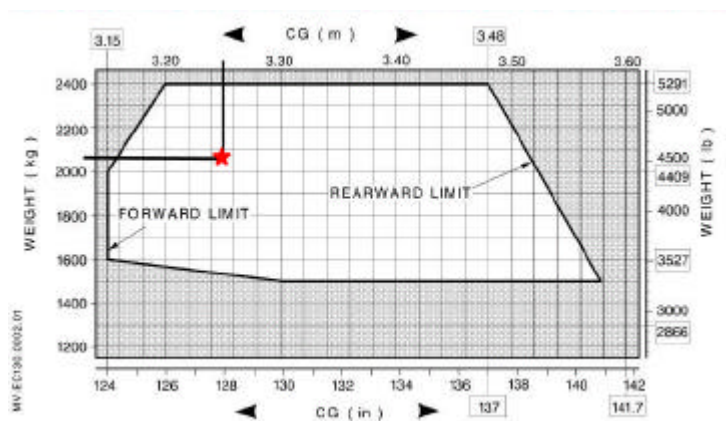
De helikopter had een maximaal toegestane startmassa van 2427 kg. Ten tijde van het ongeval was het geschatte gewicht van de helikopter ongeveer 2084 kg. Het zwaartepunt lag op 3,2546 meter vanaf het referentiepunt.

Figuur 2: diagram met het gewicht en zwaartepunt.

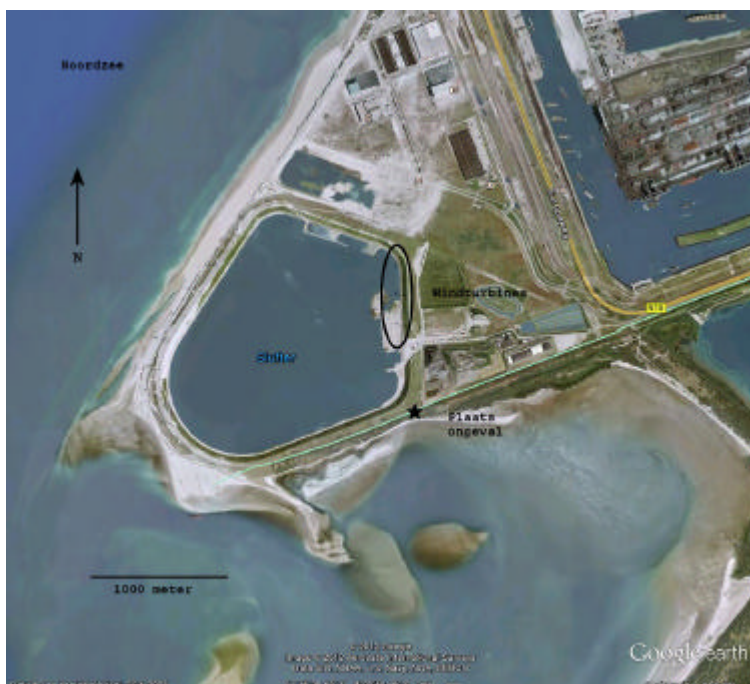
De Maasvlakte is een haven- en industriegebied in ontwikkeling. De Maasvlakte bestaat uit een grote zandvlakte die omgeven is door water. In het midden ligt de Slufter, een grote waterplas. De locatie waar de helikopter was neergestort, bestaat uit een weg met aan de zuidkant een smalle strook duin- en zandgebied. Voorts is de plaats omsloten door water: aan de westkant de Noordzee en de Slufter en aan de zuidkant de uitloper van het Haringvliet. Rondom de Slufter staat een groot aantal windturbines. Drie van deze windturbines staan in lijn, ten noorden van de plaats van het ongeval.

Figuur 6: het gedeelte van de Maasvlakte waar het ongeval plaatsvond.

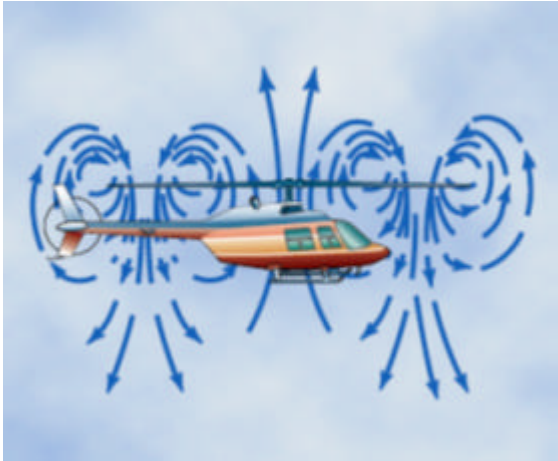
Als een helikopter zich in deze situatie bevindt, kan het aerodynamisch effect op de rotorbladen grote en plotselinge bewegingen om de top-as, langs-as en dwars-as van de helikopter veroorzaken. Deze gier-, rol- en stampbewegingen kunnen leiden tot het verlies van de besturing van de helikopter.

*Figuur 8: luchtcirculatie bij een 'vortex ring state' (bron FAA 'Rotorcraft Flying handbook').*

Eén van de situaties waarbij gevaar voor 'vortex ring state' bestaat, is volgens de literatuur het uitvoeren van een fotovlucht omdat daarbij de kans aanwezig is dat zich de drie bovengenoemde condities tegelijk voordoen.
