RELAZIONE D'INCHIESTA

INCIDENTE
occorso all'aeromobile
PA-32R-301T marche N58SE,
deposito ATAC Grottarossa-Roma,
8 dicembre 2010

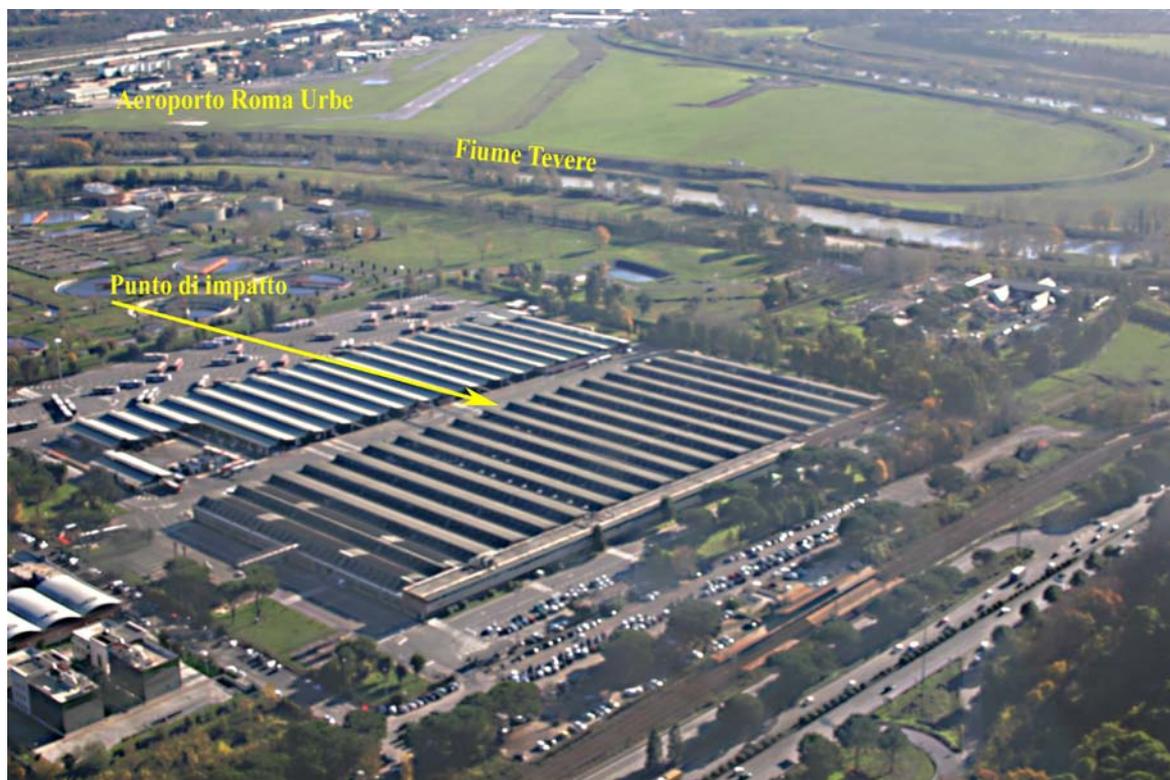
L'incidente è avvenuto all'interno di una struttura adibita a deposito di autobus situata a Nord dell'aeroporto di Roma Urbe. La struttura è situata in prossimità di un'ansa del fiume Tevere, nel tratto che scorre lungo il perimetro aeroportuale così come visibile nella foto 1.

Foto 1: area dell'incidente.

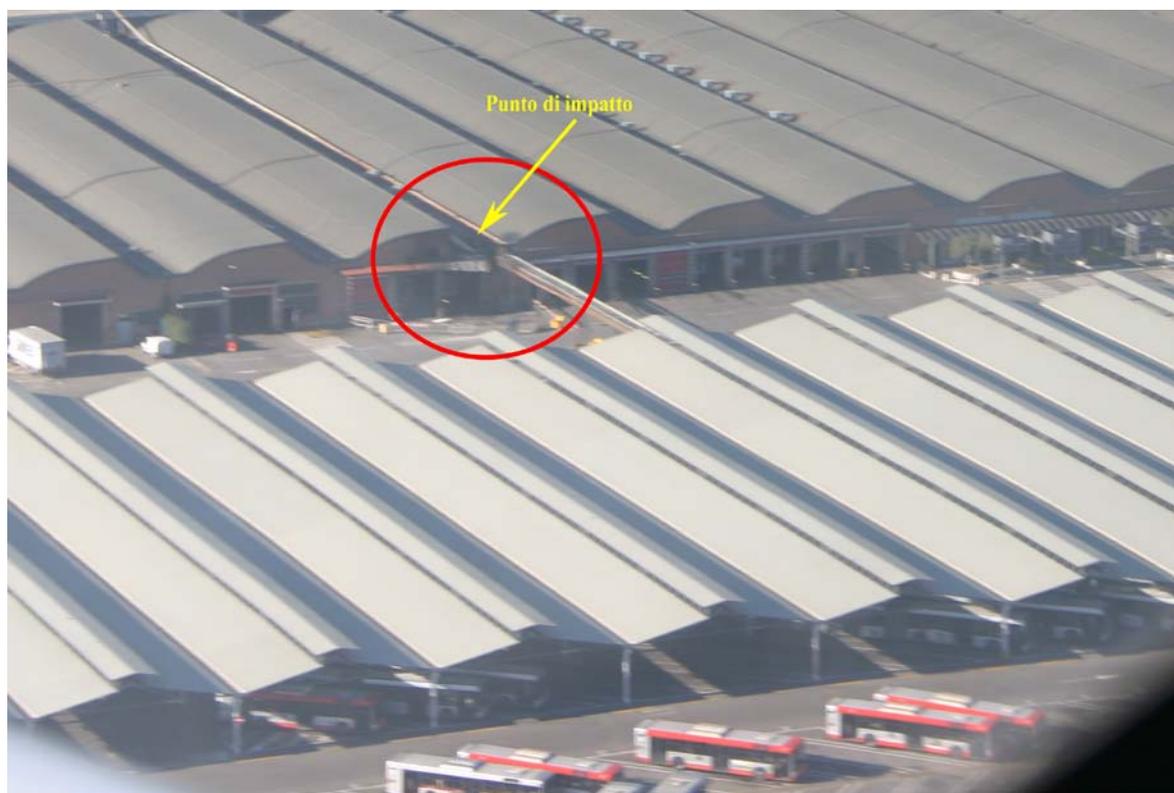
di tetto spiovente, la seconda è costituita da una vetrata verticale con funzioni di lucernaio e la terza è costituita da un piano livellato in cemento con funzione di tetto a terrazza. I lati delle capriate sono chiusi con muro continuo di mattoni, tale da costituire una unica facciata sovrastante i portali di accesso disposti sul lato più lungo del capannone (foto 2).

Foto 2: dettaglio dei due capannoni.

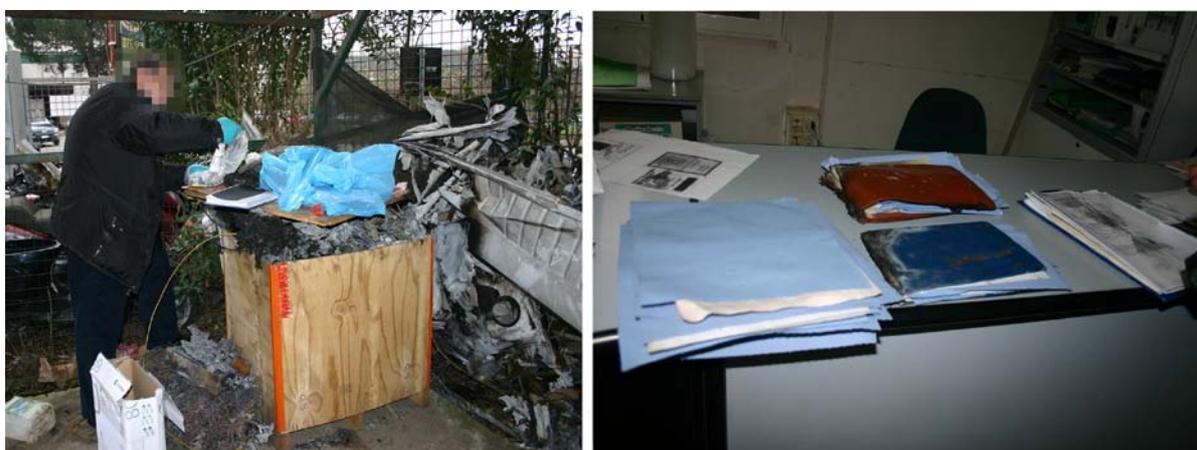
A seguito dell'autorizzazione rilasciata dall'autorità giudiziaria, il personale dell'ANSV provvedeva alla asciugatura ed alla preservazione di tutto il suddetto materiale, consistente in circa trecento fogli impregnati di acqua relativi alla documentazione tecnica di bordo dell'aeromobile e del pilota (foto 9).

Foto 9: recupero della documentazione.
