**INFORME FINAL
Bell 427, N926MF,
Amor de Dios, Villa Mella,
Sto. Dgo. Norte,
República Dominicana.**

SINOPSIS

Aeronave : Bell 427.

Fecha del accidente : 09 de enero del 2011.

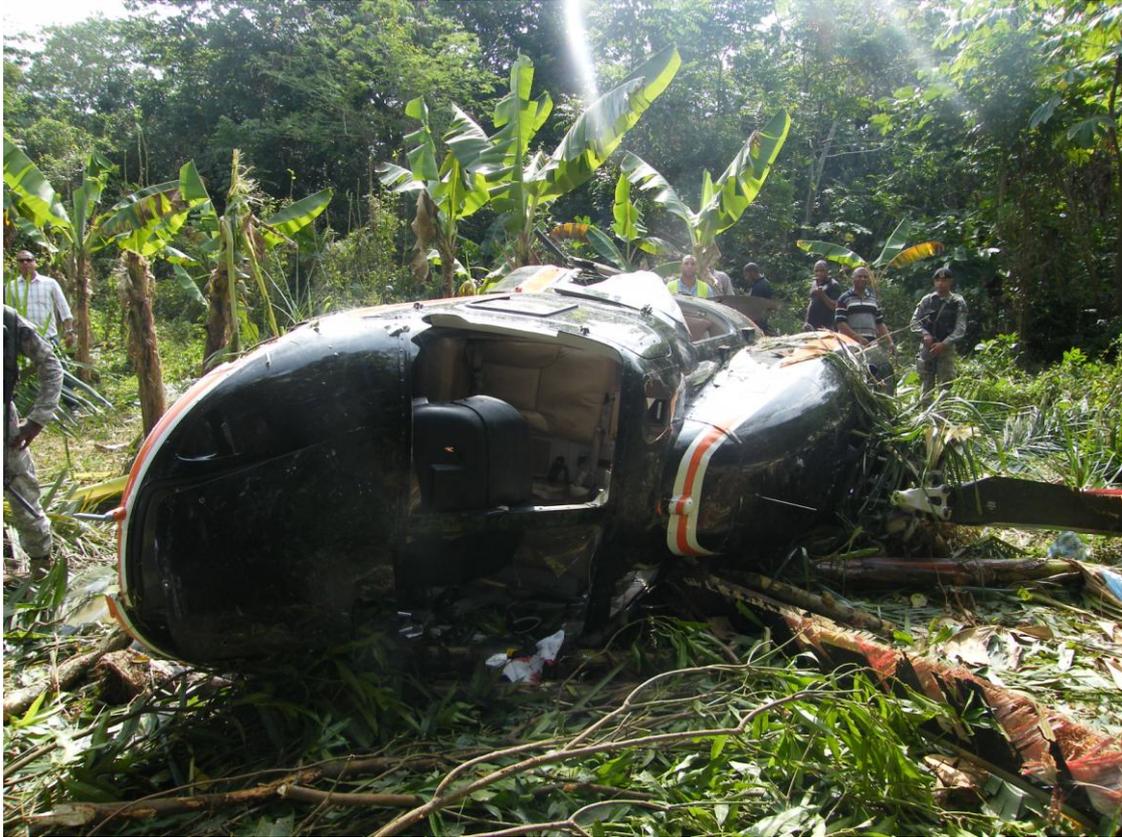
La aeronave resultó con daños sustanciales como consecuencia del impacto con árboles y luego con la superficie del terreno. Los daños fueron los siguientes:

- Separación del botalón trasero.
- Rotura de los esquíes del tren de aterrizaje.
- Destrucción de las cuatro aspas del rotor principal.
- Perforación en el borde de ataque de las aspas del rotor trasero.
- Deformación del lado izquierdo del fuselaje.
- Rotura de los parabrisas y ventanillas del lado izquierdo.
