RELAZIONE D'INCHIESTA

INCIDENTE
occorso all'aeromobile
Cessna 172N marche I-AMCO,
in località Isola Fossara (PG),
27 gennaio 2011

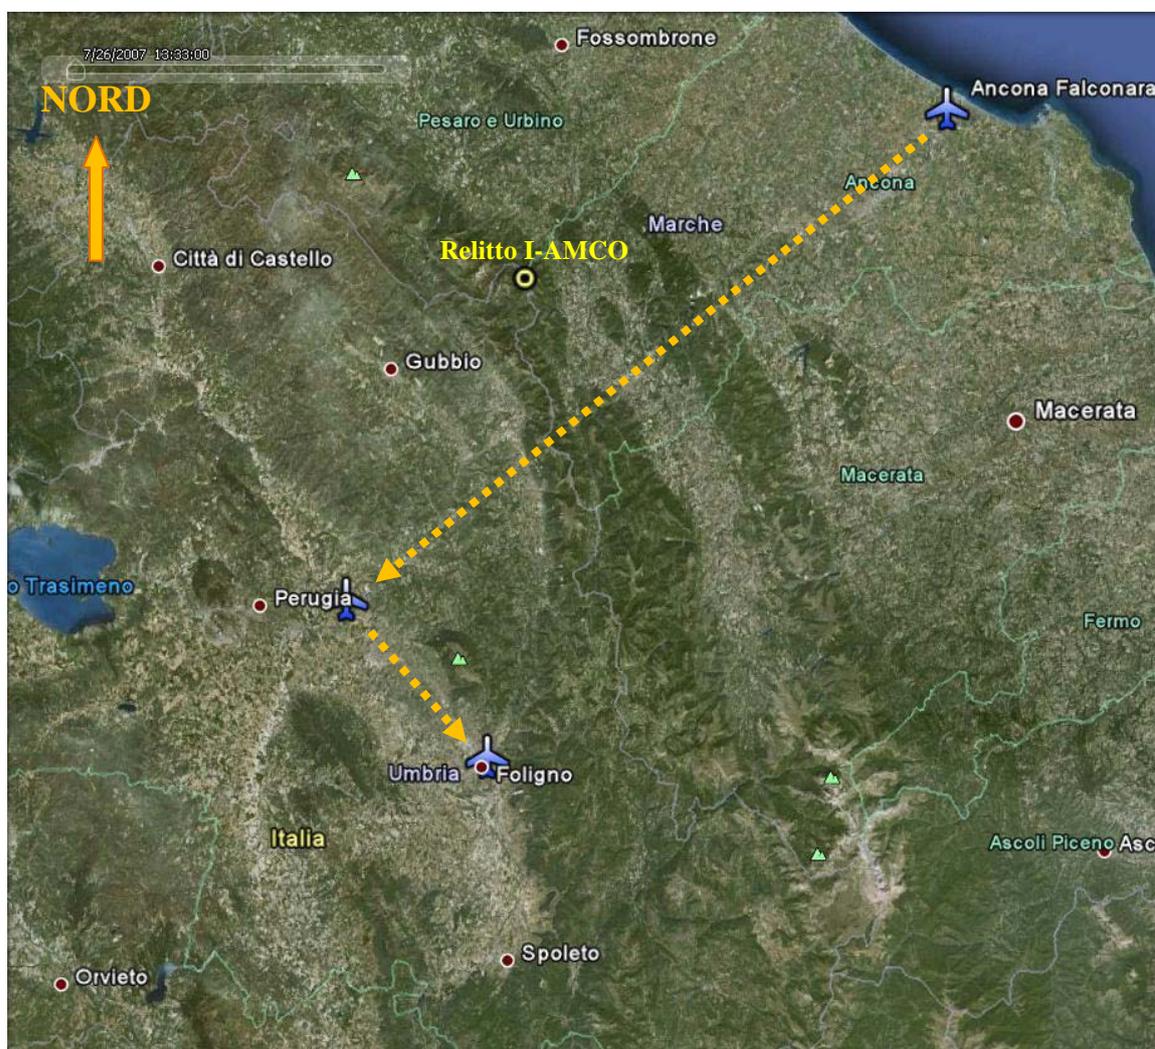
Figura 1: rotta pianificata

istruiva l'aeromobile I-AMCO a contattare l'APP di Ancona. Il pilota eseguiva il *read back* della comunicazione, ripetendo però in modo errato la frequenza dell'APP, per cui il controllore della TWR ripeteva il messaggio, chiedendo al pilota di confermarne la corretta comprensione. Non ottenendo risposta, sia la TWR sia l'APP di Ancona tentavano, sulle rispettive frequenze radio, di ristabilire il contatto radio con l'aeromobile, con esito però negativo. Alle 13.45 il velivolo, che nel frattempo aveva raggiunto una quota di circa 2600 piedi, virava dapprima verso Nord per poi riassumere rotta Ovest-Sudovest, continuando a salire fino a circa 5000 piedi di quota. Alle 13.50 circa l'aeromobile usciva dal CTR di Ancona, ma non ne dava informazione all'APP. Alle 13.53 l'aeromobile, dopo una breve deviazione verso Nord, assumeva prua Sudovest e alle 13.55 passava nei pressi di Serra Sant'Abbondio (PU). Circa un minuto dopo il velivolo virava a Sudest, approssimativamente in direzione del Monte della Strega, iniziando una progressiva discesa.

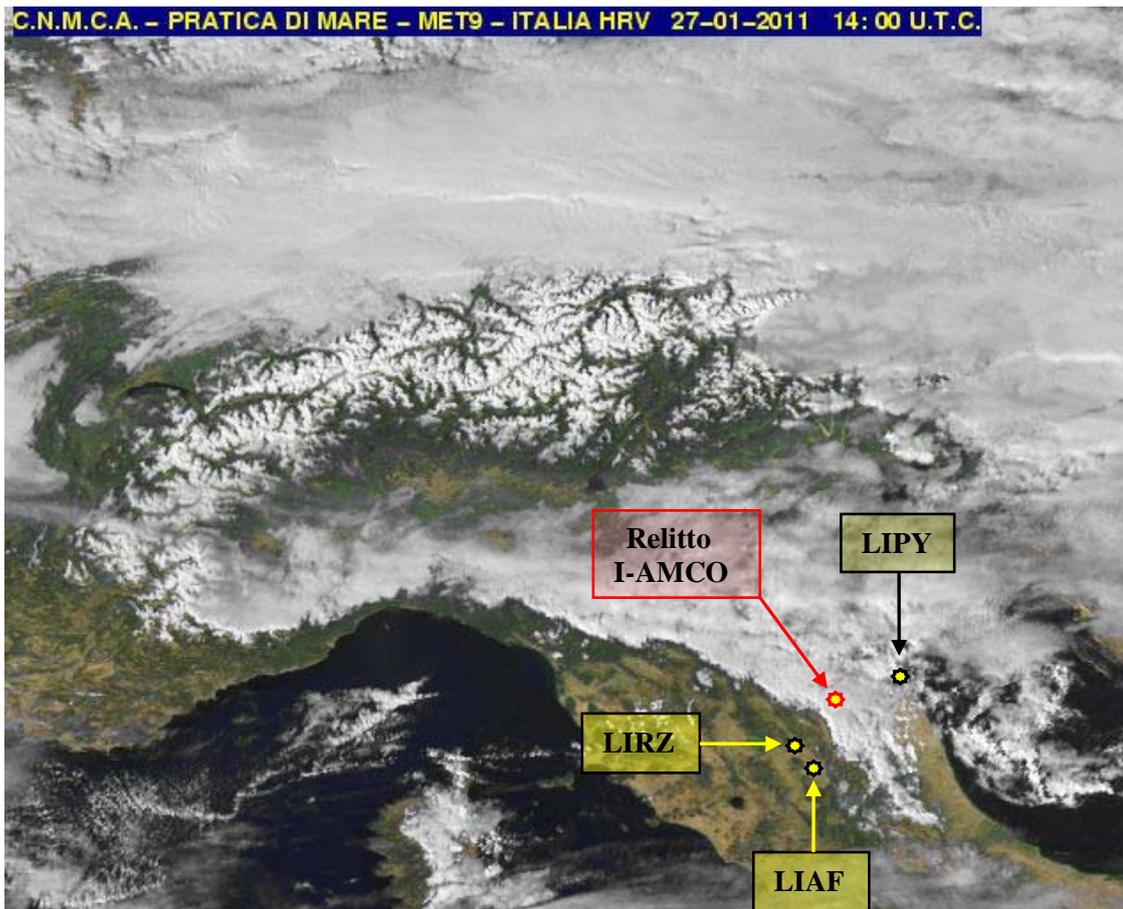
Foto 3: immagine satellitare delle 14.00 UTC.

Le immagini fornite da un satellite meteorologico, riferite alla situazione presente alle ore 14.00 (foto 3), mostrano che l'area appenninica interessata dalla rotta dell'aeromobile era ricoperta in modo significativo da nubi la cui sommità era compresa tra i 7000 e i 9000 piedi.

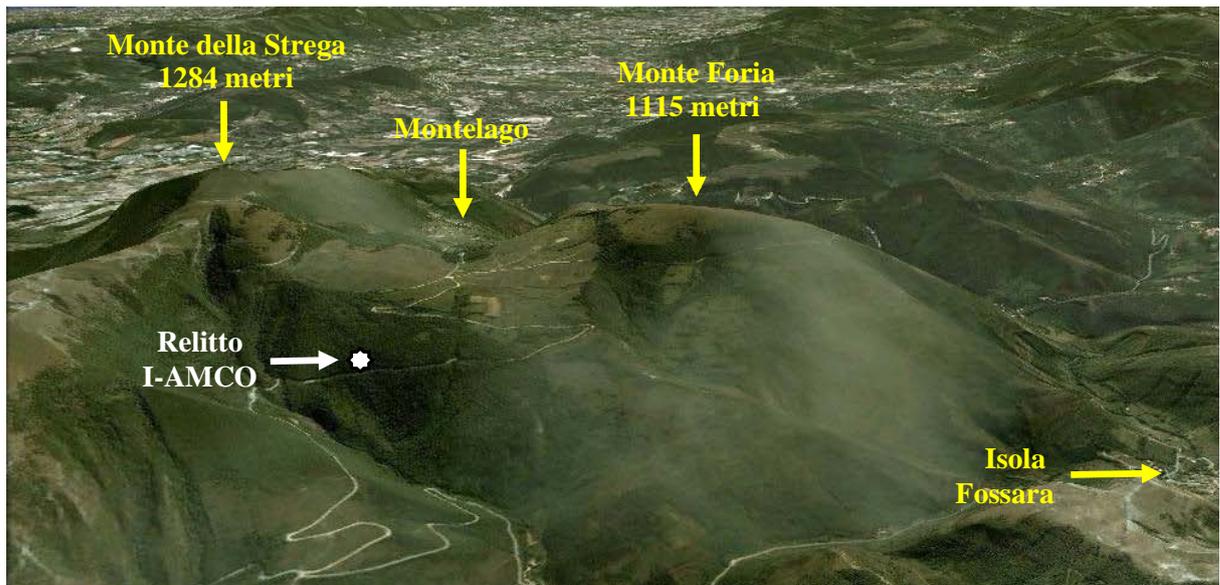
Figura 2: luogo dell'incidente.

L'incidente è avvenuto sul versante occidentale del Monte della Strega, nel Comune di Scheggia e Pascelupo (PG), circa 3 km a Nordest della frazione di Isola Fossara. Il punto d'impatto al suolo è situato ad una altitudine di 810 metri ed è determinato dalle coordinate geografiche N 43°27'01'' E 12°45'53'' (figura 2).

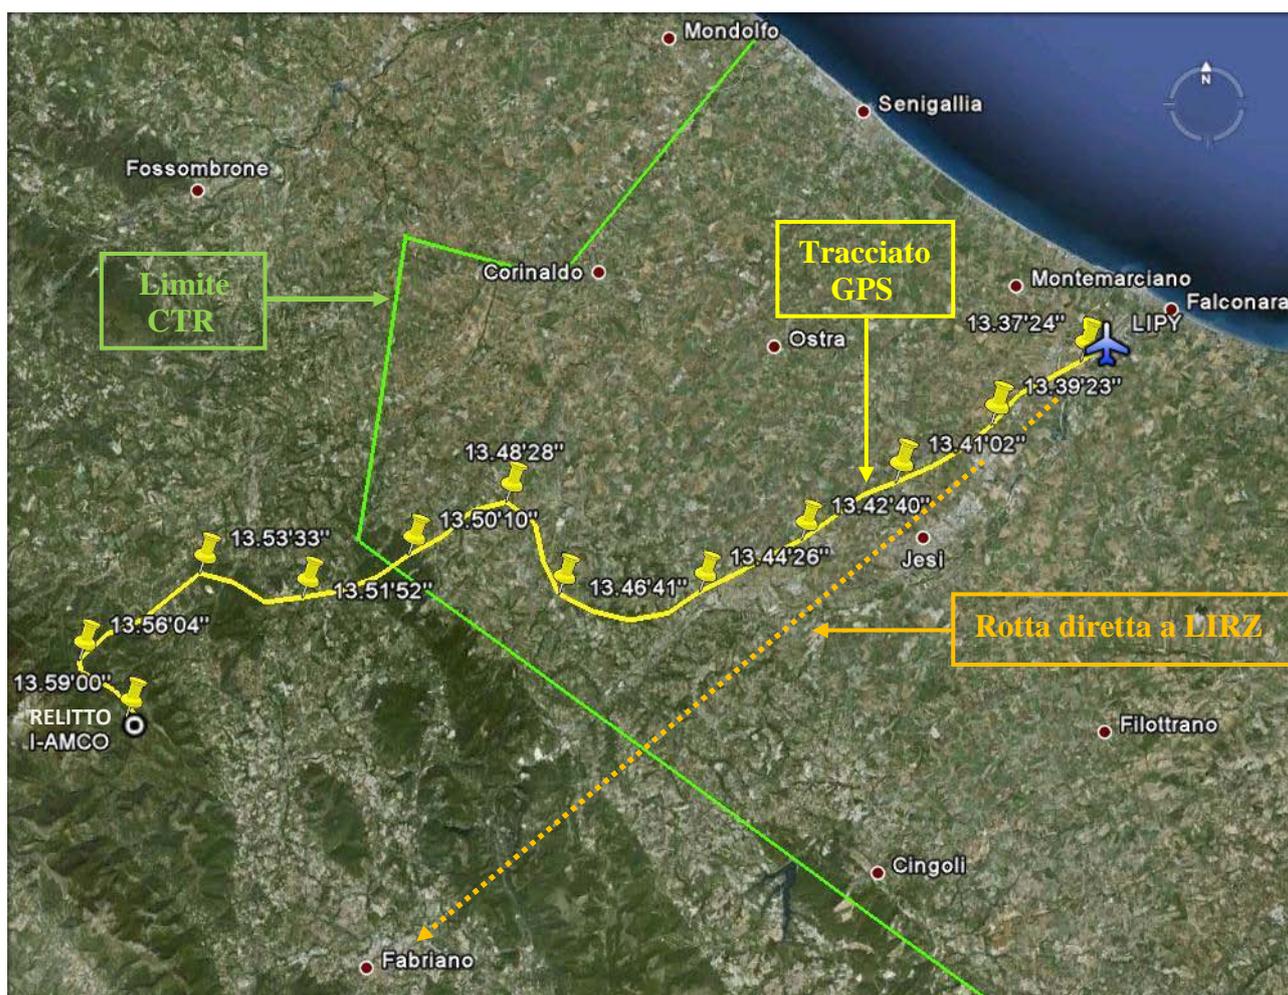
Figura 3: rotta seguita dall'I-AMCO sulla base dei dati estratti dal GPS.

Si è potuto così costruire un tracciato completo dei dati memorizzati dall'apparato. In particolare, nella figura 3 è evidenziato il percorso seguito dall'I-AMCO, corredato con l'indicazione degli orari più significativi; nella medesima figura sono anche rappresentati il limite del CTR di Ancona e la rotta diretta verso l'aeroporto di Perugia (LIRZ).

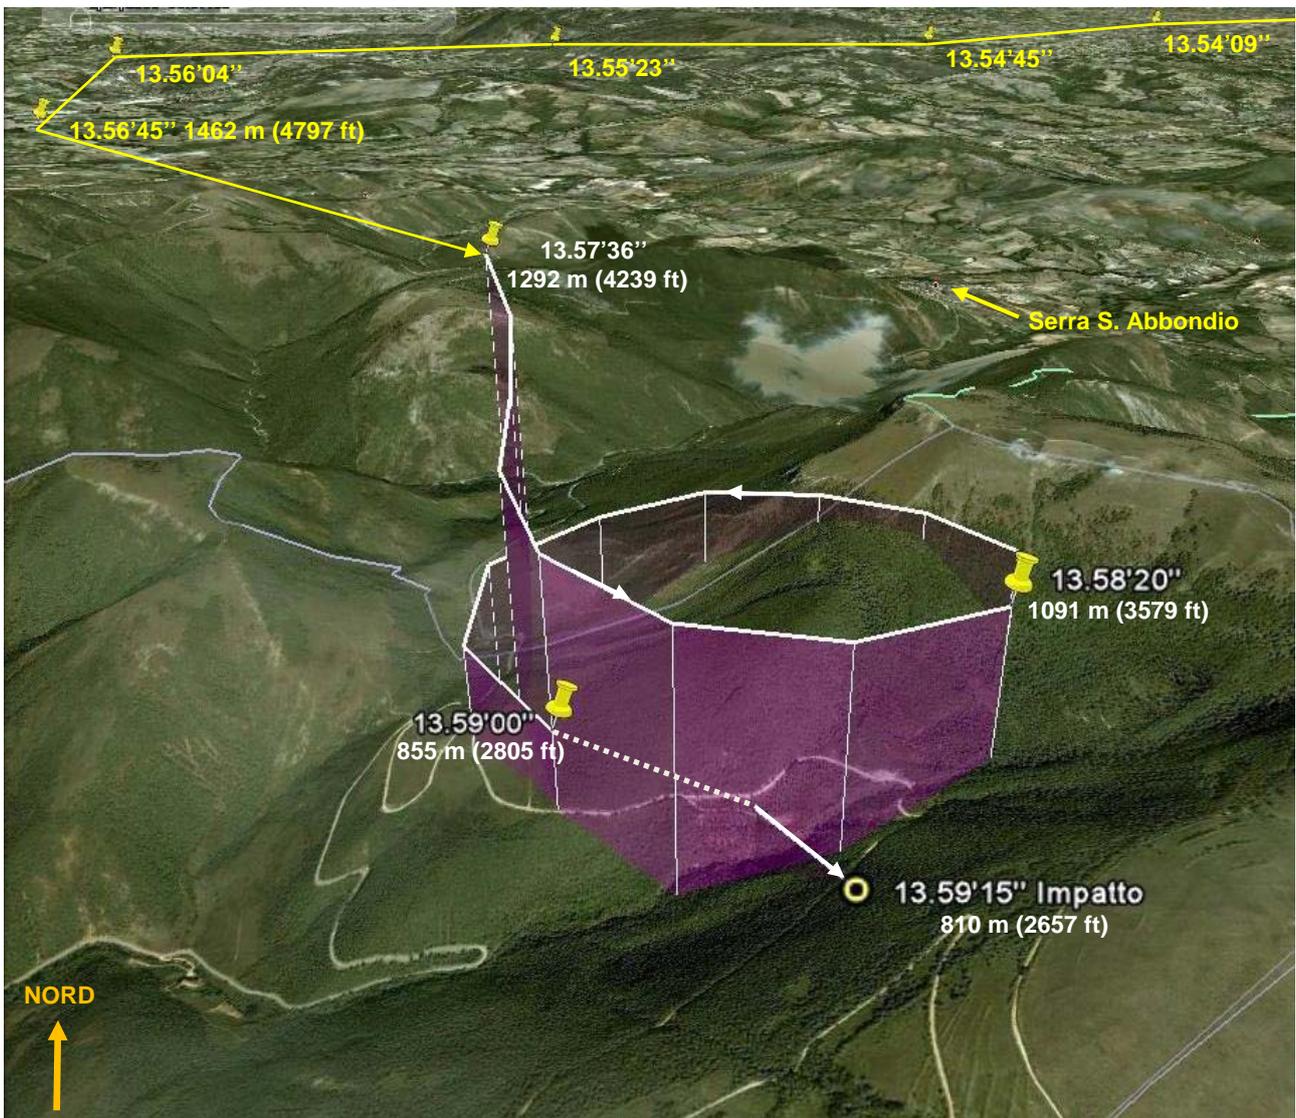
Figura 4:

Come riportato nel paragrafo 1.16., le posizioni GPS registrate dal navigatore del pilota hanno intervalli maggiori di 30 secondi. L'analisi ha evidenziato che negli ultimi tre minuti di volo tali posizioni hanno intervalli maggiori di 40 secondi. Il tracciato che deriva dalla congiunzione delle suddette posizioni è pertanto formato da una serie di segmenti che rappresentano la rotta seguita dall'aeromobile. Sulla base dei tempi di registrazione, della velocità media calcolata del velivolo e del raggio di virata, è stato elaborato un tracciato che raffigura il presunto percorso dell'aeromobile negli ultimi due minuti di volo (figura 4).
