NEERGESTORT IN EEN AKKER

Nummer voorval:	2012008
Classificatie:	Ongeval
Datum, tijd ¹ voorval:	14 januari 2012, omstreeks 12.50 uur
Plaats voorval:	Mussel
Registratie luchtvaartuig:	PH-3A3
Type luchtvaartuig:	Comco Ikarus C 42
Soort luchtvaartuig:	Micro Light Aeroplane (MLA) ²
Soort vlucht:	Lokale vlucht
Fase van de vlucht:	Nadering
Schade aan luchtvaartuig:	Totaal vernield
Aantal bemanningsleden:	Eén
Aantal passagiers:	Geen
Persoonlijk letsel:	Fataal
Overige schade:	Geen
Lichtcondities:	Daglicht

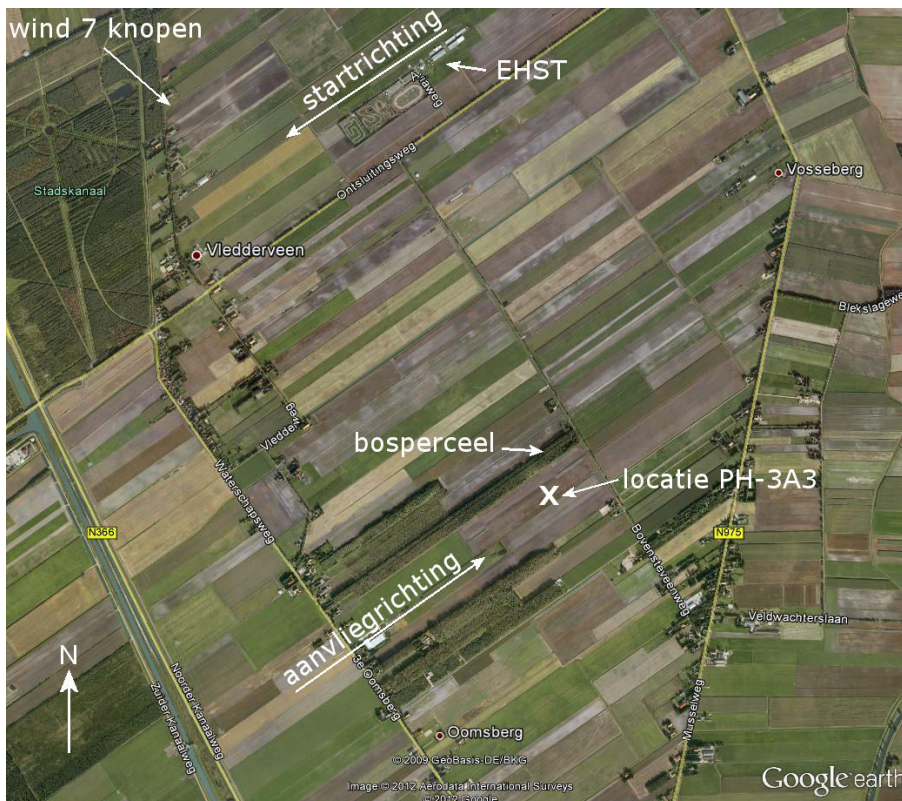
Figuur 1: start- en aanvliegrichting PH-3A3

Uit getuigenverklaringen bleek dat de PH-3A3 rond 12.50 uur op boomtophoogte vloog, ongeveer parallel aan een bomenrij van een bosperceel via de standaard naderingsroute naar het vliegveld. Meerdere getuigen verklaarden dat de motor een onregelmatig geluid produceerde, dat de neus op en neerging en dat het vliegtuig schommelende bewegingen om de langs- en dwarsas maakte. De PH-3A3 viel vervolgens met de neus vrijwel recht naar beneden tegen de grond en kwam naast een bosperceel tot stilstand met de neus in een richting bijna tegengesteld aan de vliegrichting. De bestuurder kwam bij het ongeval om het leven. Het vliegtuig raakte onherstelbaar beschadigd.

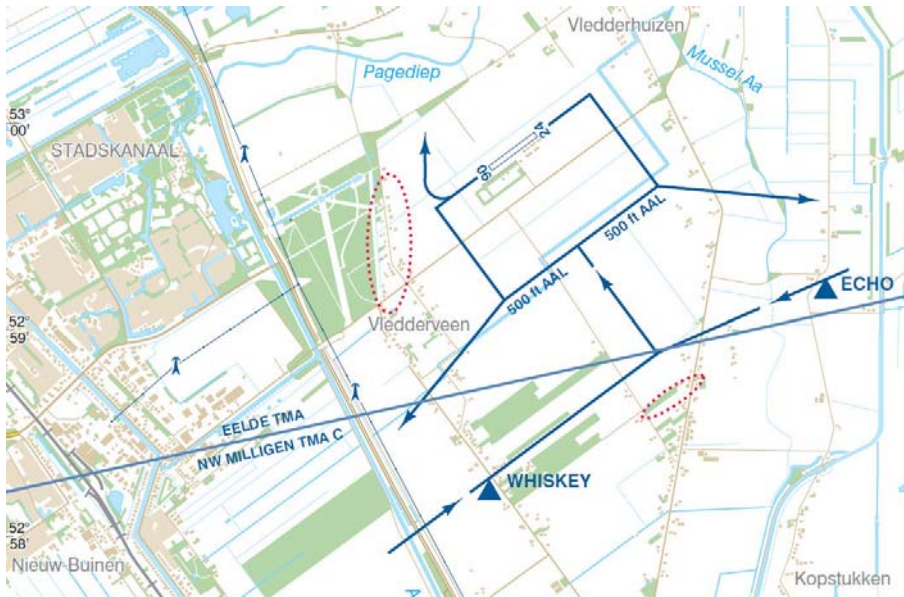
Figuur 3: de standaard naderingsroute via meldingspunt Whiskey

De route waarop getuigen de PH-3A3 hebben zien vliegen kwam overeen met de standaard naderingsroute via meldingspunt Whiskey (zie figuur 3). Hoewel de bestuurder zich altijd via de radio meldde wanneer hij meldingspunt Whiskey overvloog, deed hij dat volgens de havenmeester dit keer niet. Volgens getuigen die bekend zijn met het lokale vliegverkeer (omwonenden) vloog de PH-3A3 opvallend laag. Daarnaast maakten zij melding van een onregelmatig motorgeluid. Deze waarnemingen zijn mogelijke indicaties dat de bestuurder een probleem had met zijn motor-(vermogen) dat hem zodanig in beslag nam dat hij geen tijd vond om over de radio te communiceren. Langs de gevlogene route waren mogelijkheden voor het uitvoeren van een noodlanding.
