Slutrapport RL 2013:01

**Tillbud med helikopter SE-JNE
i Gällstad, Västra Götalands län,
den 6 februari 2012**

Diariernr L-12/12
2013-01-11

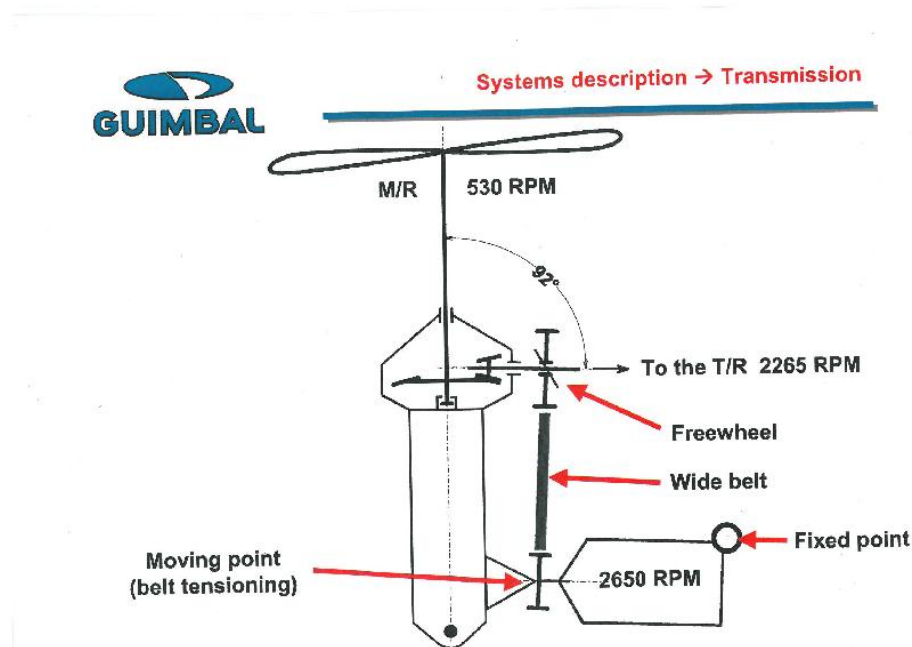
Figur 2 - Schematisk beskrivning på transmission och motor (Hélicoptères Guimbal)

Motorn är statiskt bestämt upphängd i tre punkter, där den främre punkten utgörs av ett enkelradigt spårkullager som är monterat i motorns remskiva (Fixed and moving points, se figur 2). Lagret är samtidigt motorns rörliga lagringspunkt för den excenter som spänner drivremmen mellan motor och transmission. Den andra punkten av excentern är fixt lagrad i helikopterns brandskott – struktur (enhet 30 i figur 3).

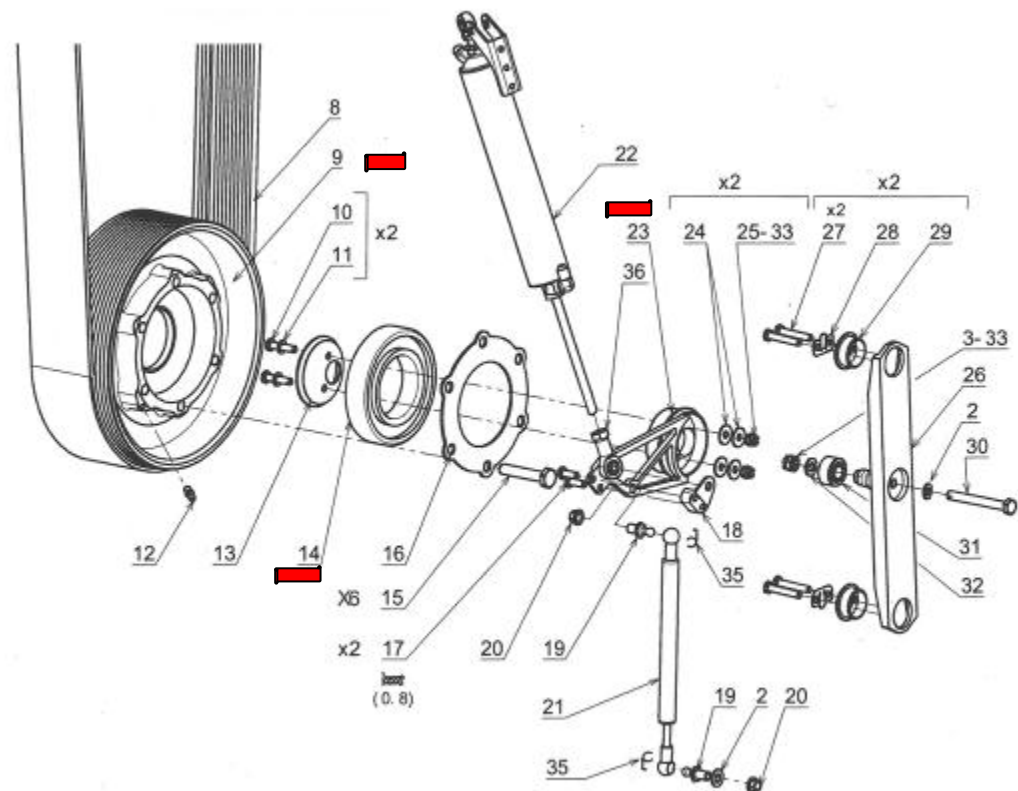
Figur 3 - Skiss från reservdelskatalog av remspännare (Hélicoptères Guimbal)

Vid uppstart inför flygning, startas motorn och när motorparametrarna stabiliserats kopplas motorn samman med rotorsystemet. Sammankopplingen sker genom att en hydraulcylinder (enhet 22 i figur 3) trycksätts med tryck från motorns oljesystem. Hydraulcylindern är med den övre änden fastsatt i kroppsstrukturen och den nedre änden i excentern (enhet 23 i figur 3).
