**INFORME FINAL
HI 763EX, FLIGHT DESIGN CT,
Aeropuerto Internacional del
Cibao, Licey al Medio,
Santiago de los Caballeros,
República Dominicana.**

El presente informe es un **documento técnico que refleja el punto de vista de la comisión investigadora de accidentes de aviación (CIAA) de la República Dominicana** en relación con las circunstancias del evento objeto de esta investigación, con sus causas probables.

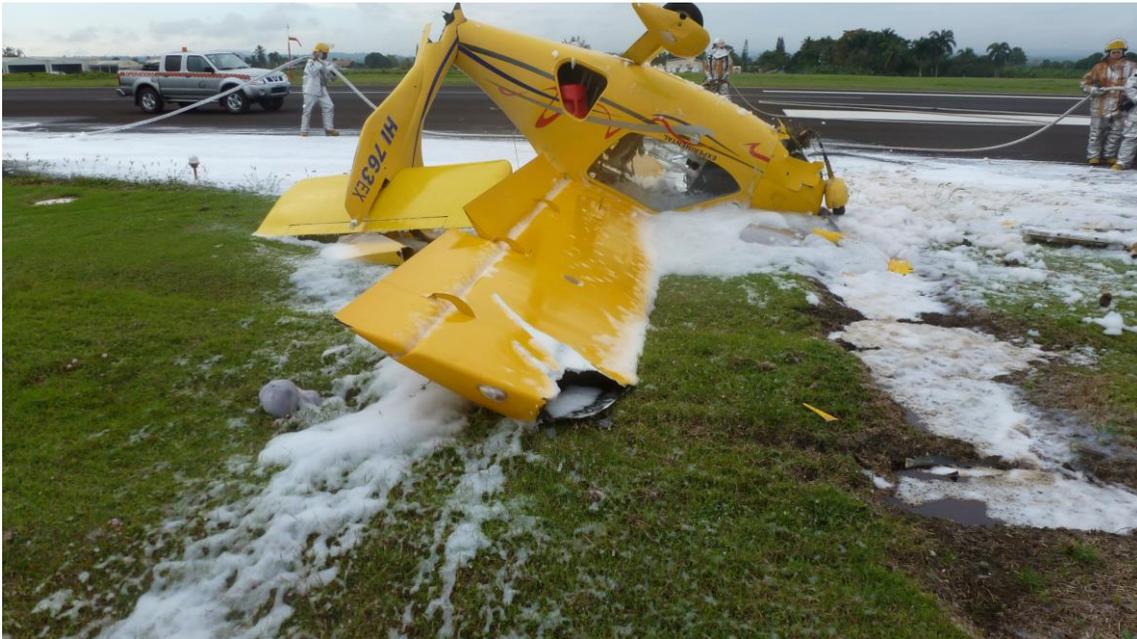
Imagen 01b.- Vista lateral de la aeronave, nótase la rotura de la parte trasera del fuselaje.

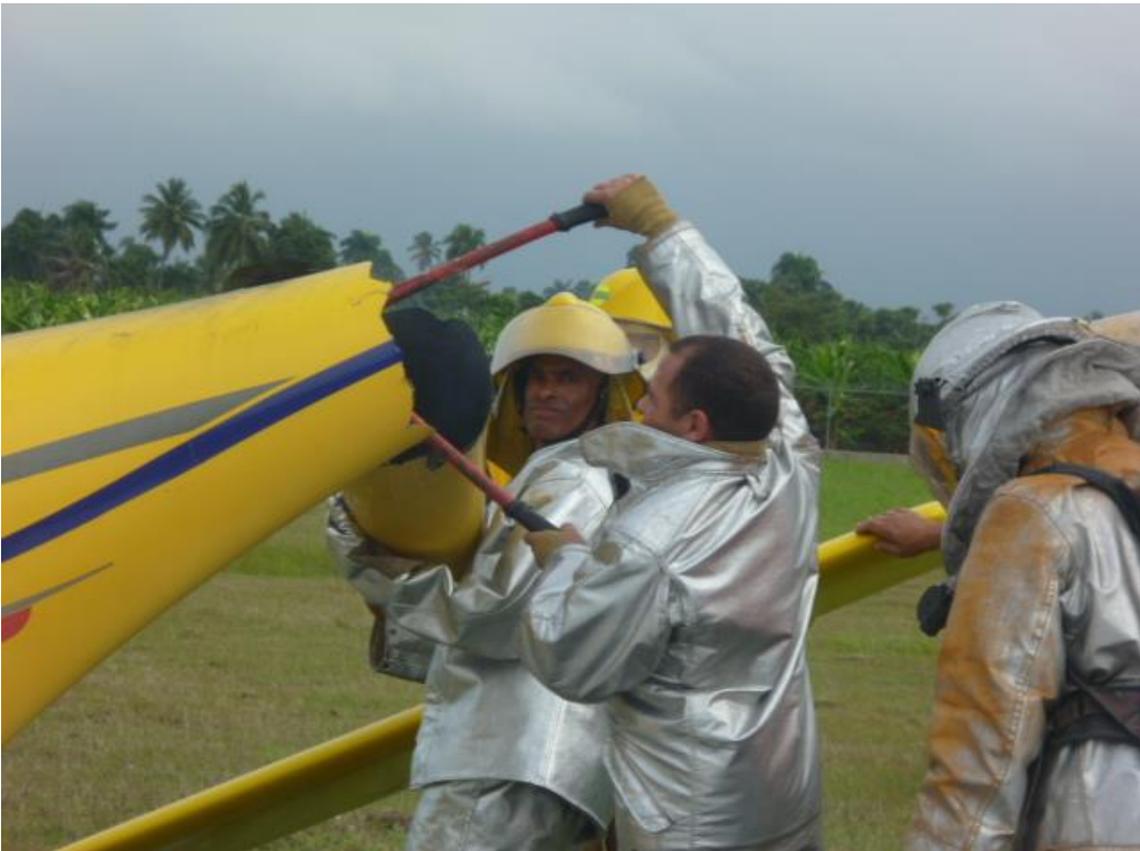
Imagen 02a.- Vista de la aeronave mientras los equipos de socorro cortaban los cables de control para separar la parte trasera que ya se había quebrado por efecto del impacto.

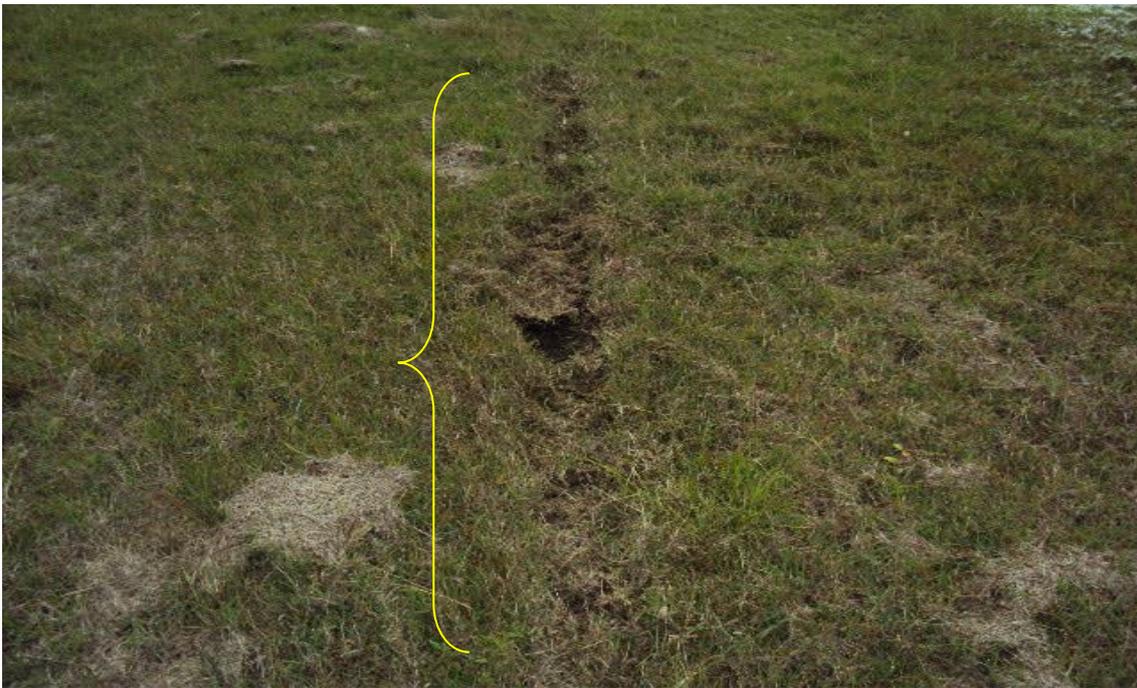
Imagen 03a.- Vista de las marcas dejadas por la aeronave en el área verde, luego de salir de la pista posterior al impacto.

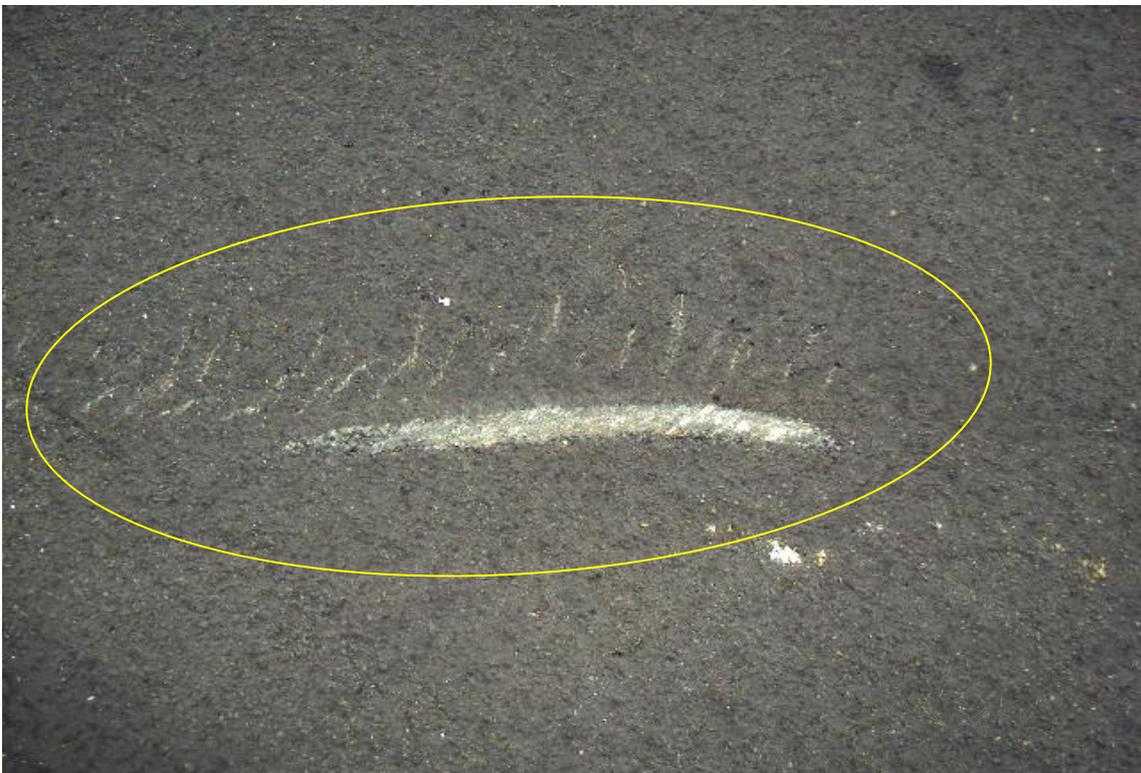
Imagen 04a.- Vista de las marcas dejadas sobre la pista por la aeronave luego del impacto.

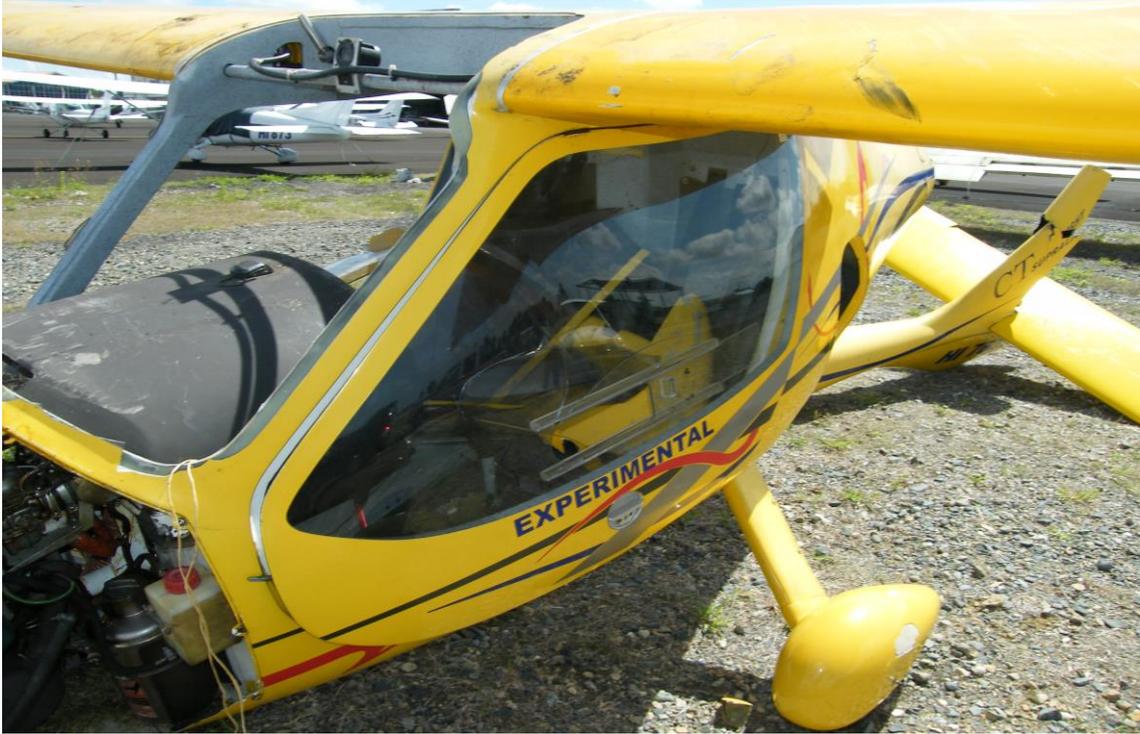
- Rotura del tren de aterrizaje de nariz,
- rotura del fuselaje trasero,
- roturas en las puntas de ambas alas,
- rajaduras en los bordes de ataques de ambas alas,
- delaminación de ambas palas de las hélices y
- rotura del parabrisas.

Imagen 06a.- Vista de la aeronave en el estacionamiento, luego de haber sido removida de la pista de aterrizajes, nótese el nivel de los daños en toda la estructura de la misma.
