**INFORME FINAL
HI 823, Grumman G 164-A,
La Enea, Provincia Duarte,
República Dominicana.**

Propietario/Operador	: FUMAR, S. R. L.
Marca de la aeronave	: Grumman G164-A.
Fecha del accidente	: 27 de abril del 2012.
Hora aprox. del accidente	: 09:45 a.m.
Lugar del accidente	: Paraje La Enea, sección Las Guáranas, Prov. Duarte, República Dominicana.
Personas a bordo	: 01 ocupante.
Tipo de operación	: Vuelo de aplicación de insumos agrícolas.
Ubicación geográfica del accidente	: N 19°11'14.3" W 070°14'48.5"

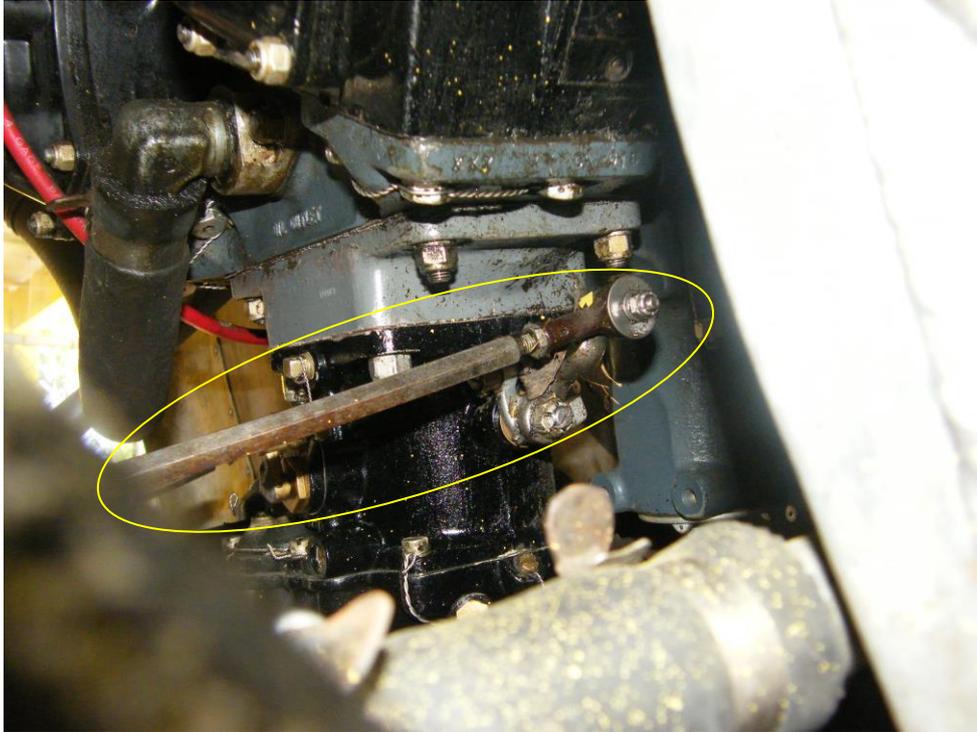
Imagen 07.- Vista del carburador del motor de la aeronave. Nótese destacado en el círculo la varilla de control de potencia.

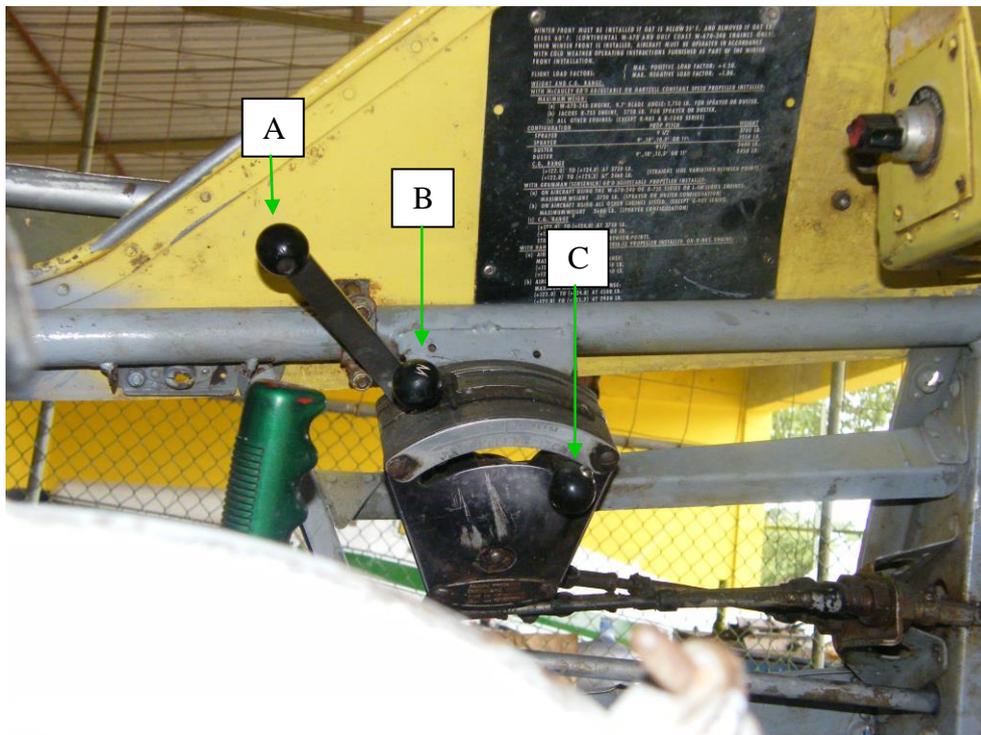
Imagen 08.- Vista de los mandos del control de potencia. (A) Control de Potencia, (B) Control de la Hélice y (C) Control de la Mezcla.

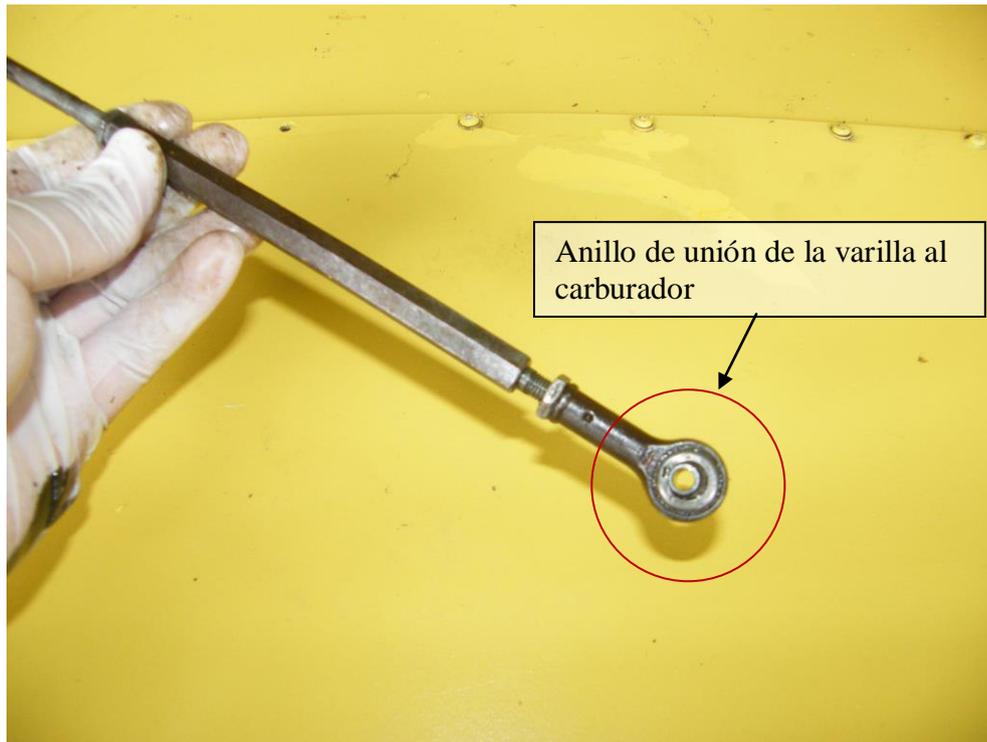
Imagen 08a.- Vista de la varilla de control de potencia (Push pull tube), la cual va unida al carburador.

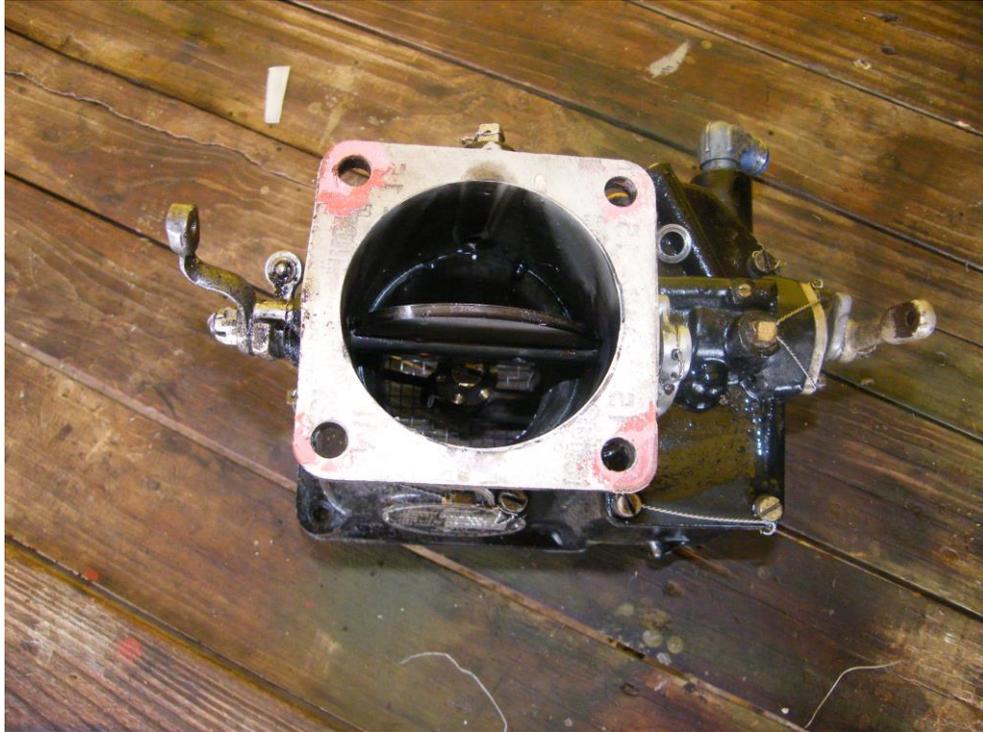
Imagen 09.- Vista del carburador.
