Agencija za istraživanje nesreća u zračnom, pomorskom i željezničkom prometu
Odjel za istrage nesreća u zračnom prometu

ZAVRŠNO IZVJEŠĆE

O NESREĆI CESSNA 172M, REG. OZNAKE 9A-DAO

KOJA SE DOGODILA DANA 16. LIPNJA 2012.

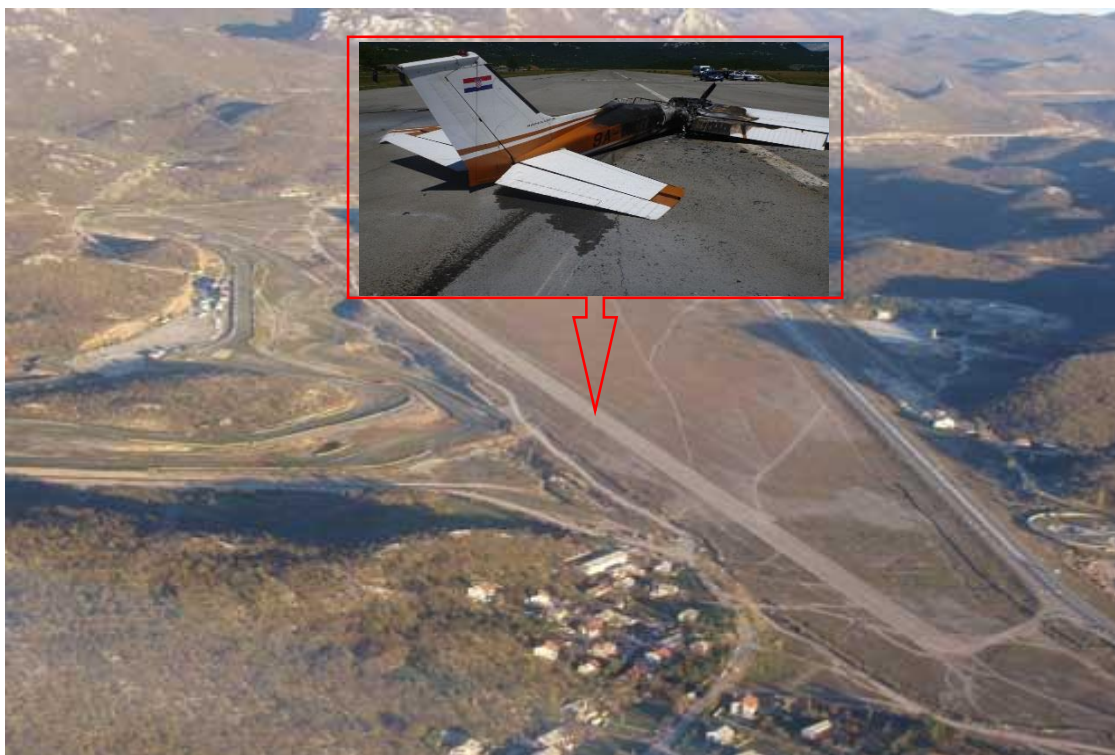
Slika 7. Zračno pristanište Grobnik

Ostaci zrakoplova nalazili su se na udaljenosti 420 m (mjereno od repa zrakoplova) od praga 07 uzletno sletne staze aerodroma Grobnik te su na njoj ostali do završetka očevida. Uzletno sletna staza aerodroma Grobnik dugačka je 1600 m i široka 30 m. Zrakoplov se nalazio na truhu trupa, pokraj njega

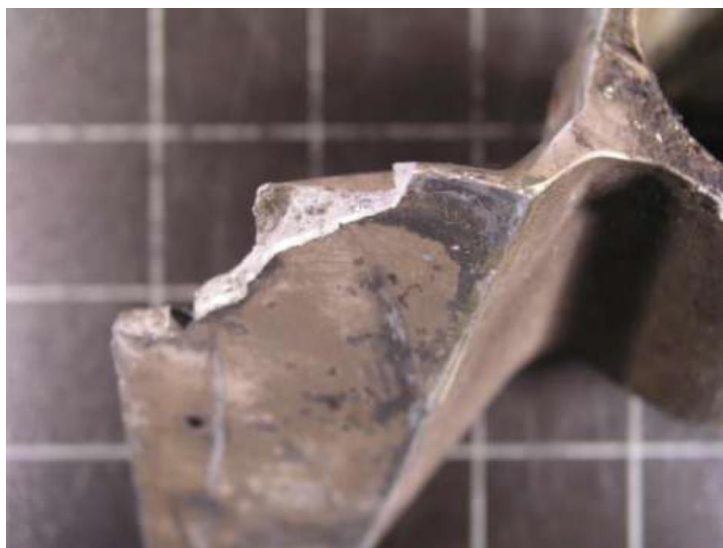
Slika 12. Dio 1 s prijelomnom površinom

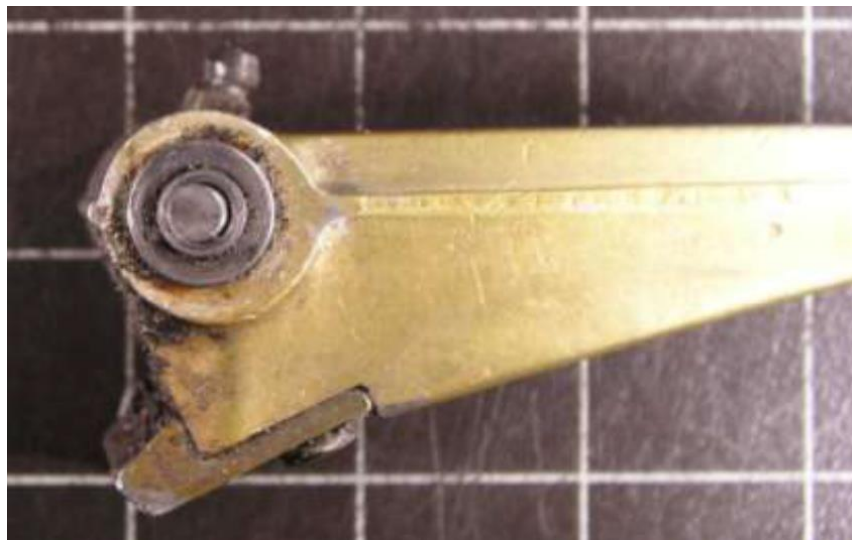
Slika 13. Dio 2 s prijelomnom površinom

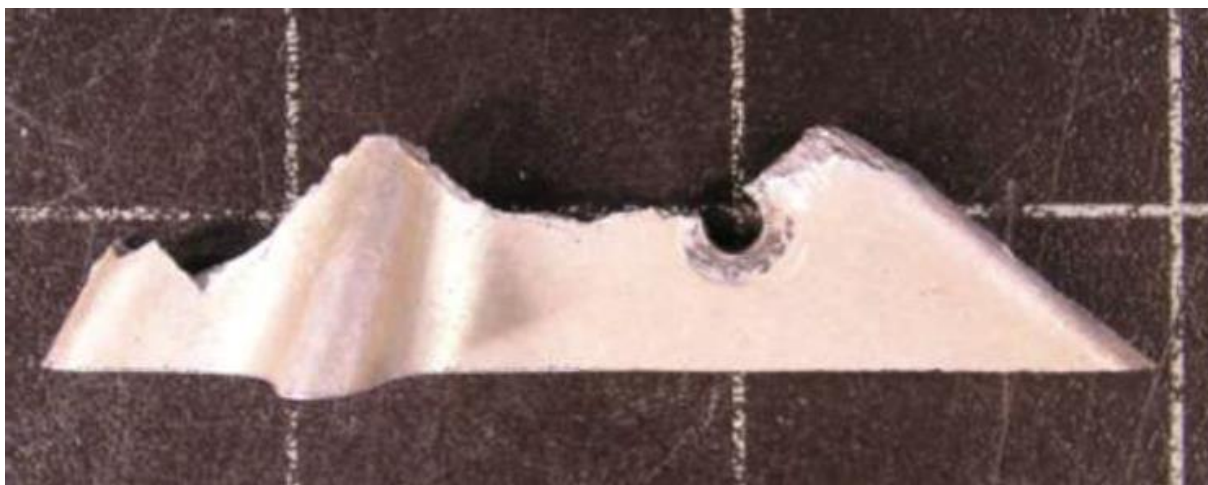
Slika 14. Prijelomna površina dijela 1 pripremljena za SEM analizu

Detaljnou analizom cijele prijelomne površine dijela 1 vidljiva je plastično deformirana površina s karakterističnim izgledom. Analizom nisu uočeni tragovi i/ili brazde napredovanja pukotine karakteristične za umor materijala.

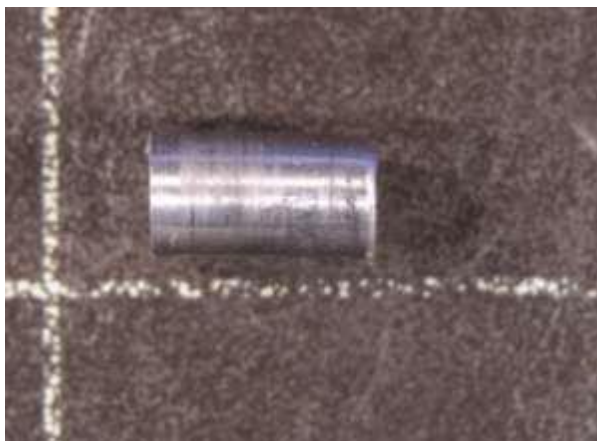
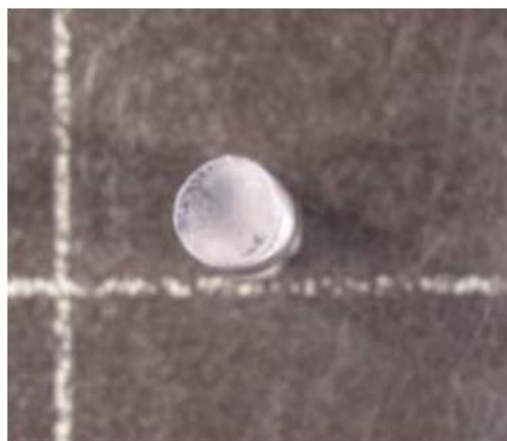
Slika 21. a) pripremljen uzorak dijela 2 za SEM analizu
b) prijelomna površina dijela 2 za SEM analizu

Detaljnomo analizom cijele prijelomne površine dijela 2 vidljiva je plastično deformirana površina s karakterističnim izgledom za duktilni lom. Analizom nisu uočeni tragovi i/ili brazde napredovanja pukotine karakteristične za umor materijala.

Do loma nosne noge došlo je uslijed udara iste o uzletno sletnu stazu, jer nema tragova umora materijala i/ili korozije.
