ДИРЕКТОРАТ ЦИВИЛНОГ ВАЗДУХОПЛОВСТВА РЕПУБЛИКЕ СРБИЈЕ  
CIVIL AVIATION DIRECTORATE OF THE REPUBLIC OF SERBIA

**КОМИСИЈА ЗА ИСТРАЖИВАЊЕ УЗРОКА УДЕСА  
И ОЗБИЉНИХ НЕЗГОДА ВАЗДУХОПЛОВА**

**ЗАВРШНИ ИЗВЕШТАЈ О УДЕСУ**

<b>Корисник:</b>	приватно лице
<b>Ваздухоплов:</b>	ултралаки авион <i>Tiscano</i>
<b>Ознака регистрације:</b>	нема
<b>Серијски број:</b>	непознат
<b>Датум удеса:</b>	05.08.2012. године
<b>Место удеса:</b>	атар села Ратари, Обреновац, Република Србија
<b>Време удеса:</b>	20:30 (LT)

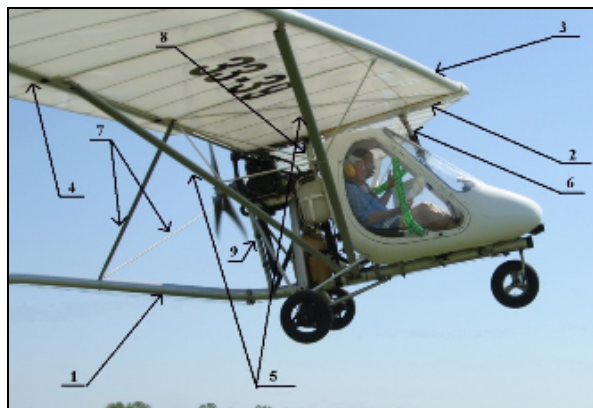
Фотографија 4

На фотографији бр.4 су обележени основни делови носеће структуре ваздухоплова. То су:

1. доња централна греда (на њеном задњем делу су постављене репне површине),
2. горња централна греда (на њој је извршен спој предњих и задњих рамењача левог и десног крила),
3. предња рамењача,
4. задња рамењача,
5. штапови склопа главне упорнице крила,
6. кабински носач,
7. помоћне упорнице крила,
8. носач мотора и
9. носач хладњака.

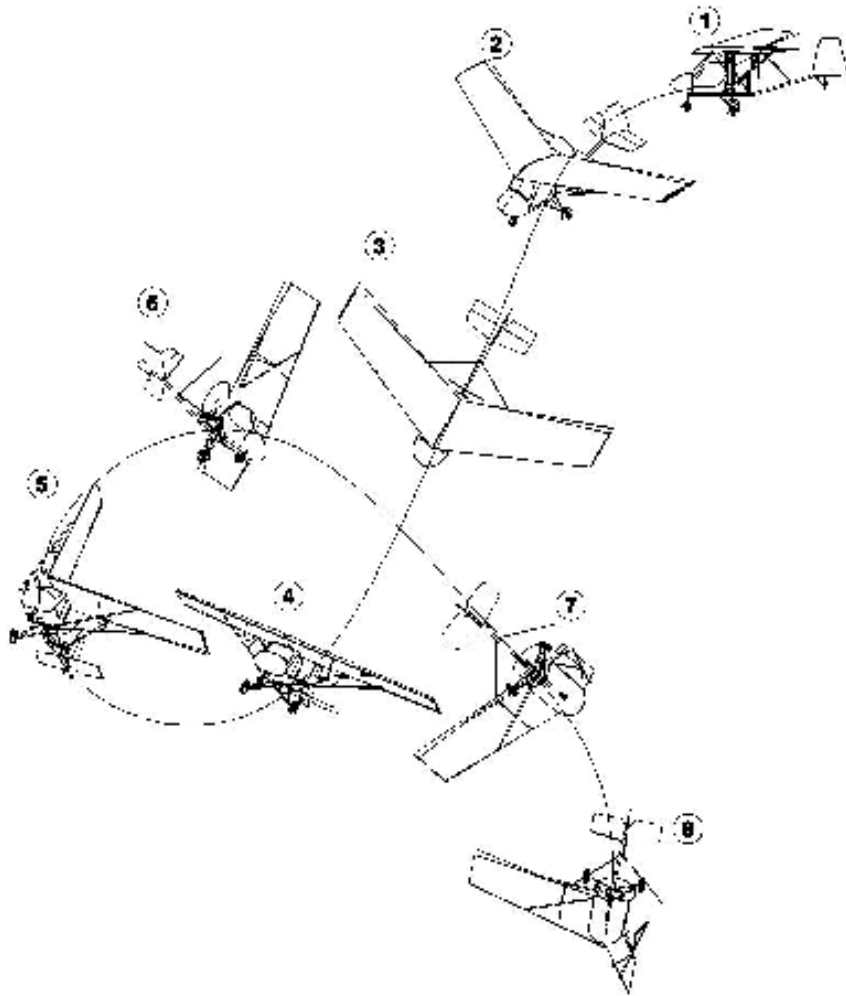
Слика 5

На слици бр.5 приказан је завршни профил лета УЛА *Tuscano* приликом удеса.
