Departamento de Seguridad de Vuelo e Investigación de Accidentes.

A-12-2012.

Informe final.

EUROCOPTER AS-350-B3e

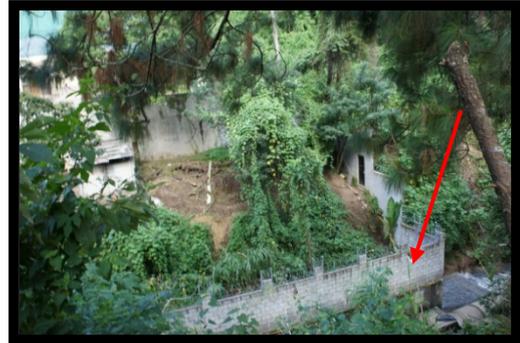
Fotografía No. 2

Vista desde un punto superior del área de impacto

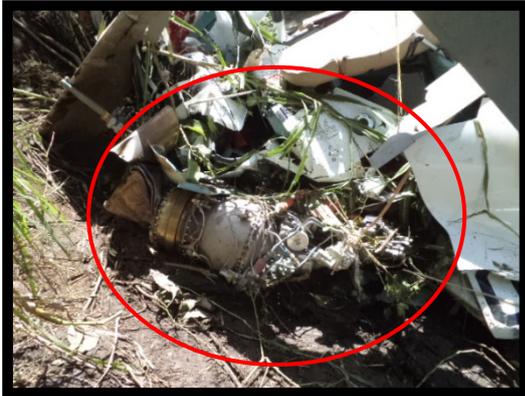
Fotografía No. 9

Durante el proceso de recolección de restos, se comprobó el funcionamiento correcto de la turbina previo al impacto, encontrando daño en el compresor y turbina, por ingestión durante el evento de impacto, lo que demuestra que la turbina se encontraba funcionando con potencia durante el impacto a tierra, no siendo este uno de los componentes que produjera directamente la falla técnica-estructural del helicóptero.

Vista del motor

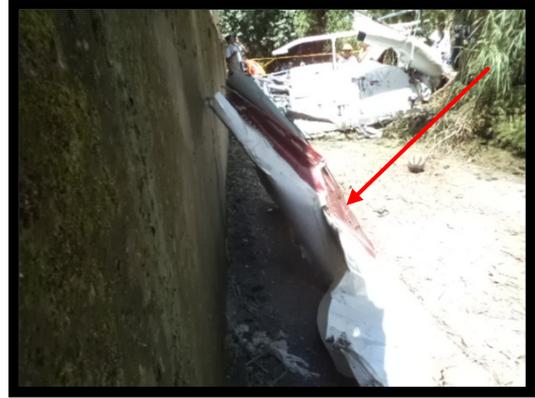
Fotografía No. 14

Vista de los restos del fuselaje y sección de botalón de cola.

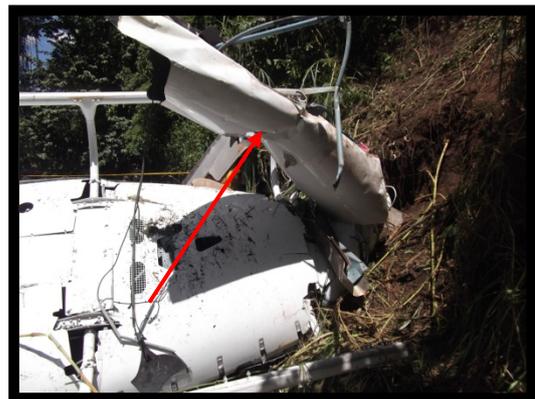
Fotografía No. 16

Vista del botalón de cola seccionado.

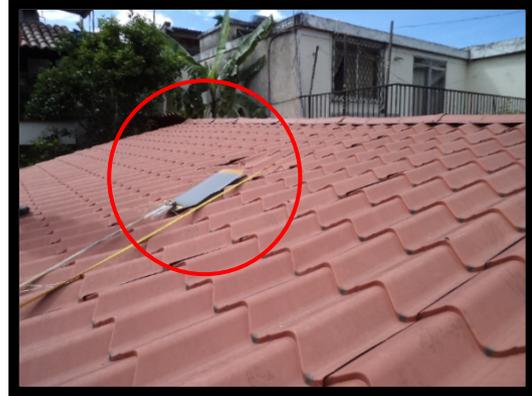
Fotografía No. 18

Vista de la vivienda donde cayó una de las palas del rotor de cola
Aproximadamente a 700 metros del resto del fuselaje.

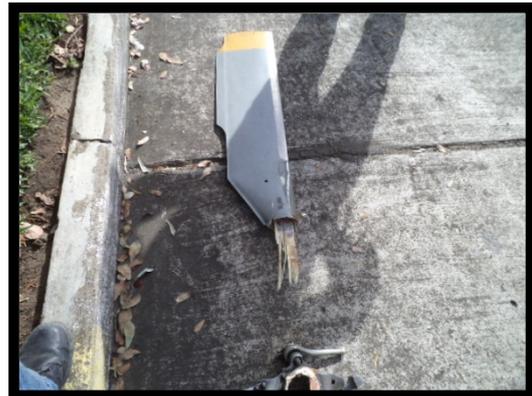
Fotografía No. 20

Pala del rotor de cola recuperada sobre el techo de una vivienda.

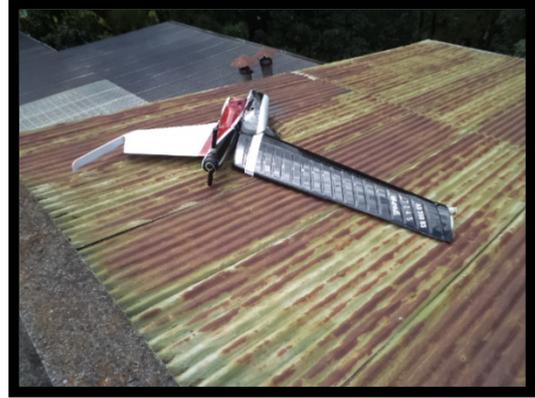
Fotografía No. 22

Vista de los restos del estabilizador vertical y caja de engranajes del botalón de cola sobre el techo de una vivienda.

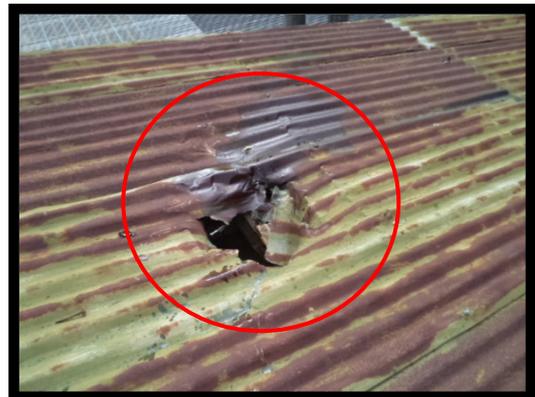
Fotografía No. 24

Vista de los daños sobre la lámina del eje del rotor de cola al perforar la lamina del techo de una vivienda.

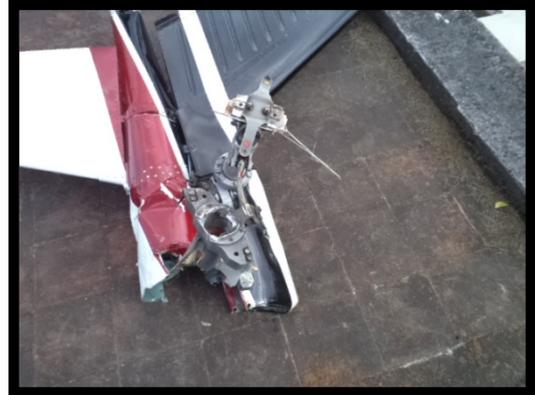
Fotografía No. 26

Restos del estabilizador vertical,
con la caja de engranajes desprendidos del botalón de cola

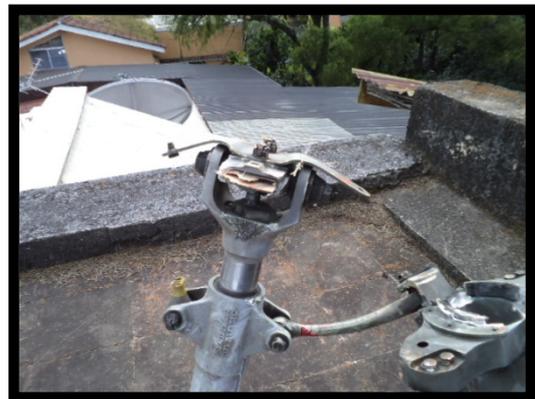
Fotografía No. 28

Vista del eje propulsor de las palas del rotor de cola y mecanismo del rotor.

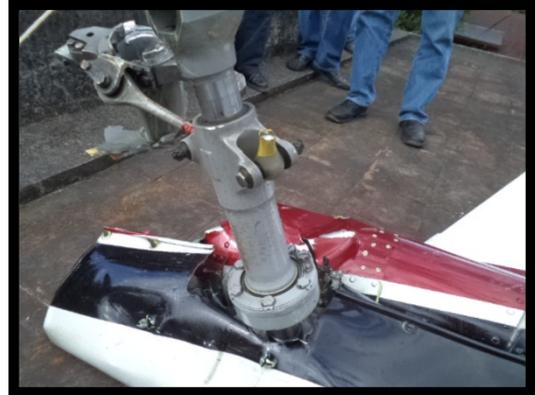
Fotografía No. 30

Vista de los restos del rotor de cola y de las varillas de cambio del mecanismo de control del rotor.

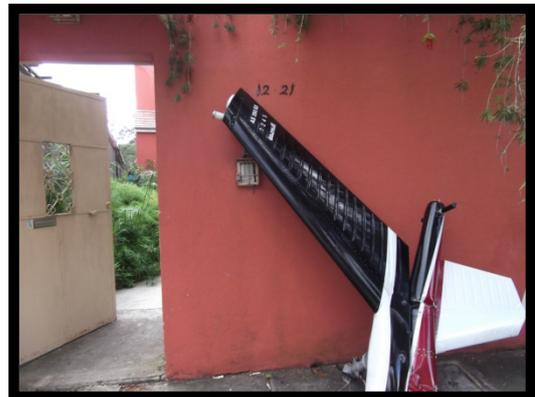
Fotografía No. 32

Vista del estabilizador de cola desprendido del botalón.

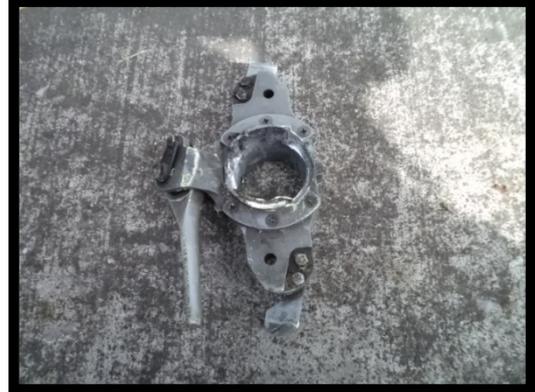
Fotografía No. 34

Vista de una de las dos bases de los cojinetes elastomericos laminados del rotor de cola.

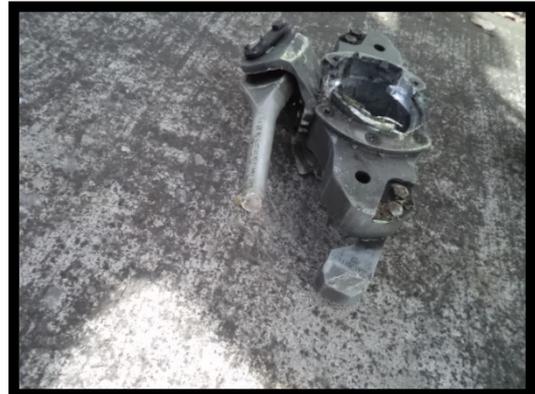
Fotografía No. 36

Vista de una de las dos bases de los cojinetes elastomericos laminados del rotor de cola.

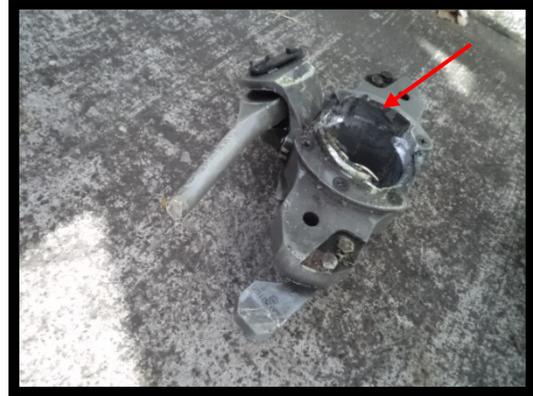
Fotografía No. 38

Vista del área donde se encontraba el cojinete laminado del rotor de cola.

Los cojinetes elastomericos localizados en el rotor de cola, se desintegraron, debido a los factores de material de fabricación y/o esfuerzo en vuelo, colaborando con la falla la decisión de continuar el vuelo y bajo el conocimiento de la falla desastrosa del rotor de cola.

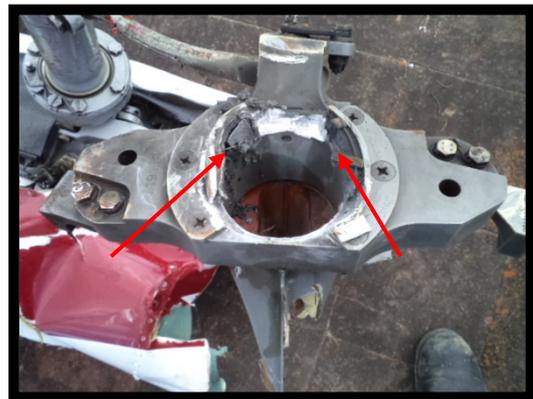
Fotografía No. 40

Vista de la otra base de la pala del rotor de cola,
con daños severos unida al conjunto del rotor de cola.

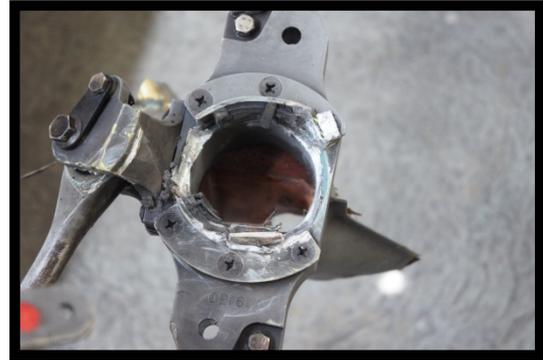
Fotografía No. 42

Vista de la otra base de la pala del rotor de cola, con daños severos.

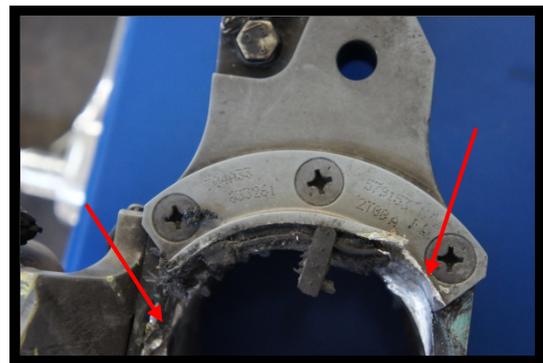
Fotografía No. 44

Vista cercana de la base de una de las palas del rotor de cola, mostrando los daños severos, por impacto metal continuo.

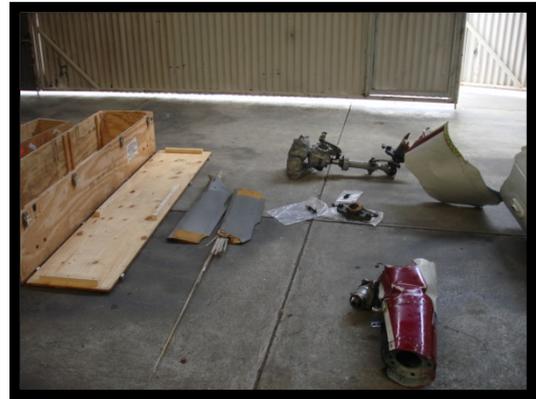
Fotografía No. 46

Vista de las partes recuperadas en áreas cercanas,
fuera del área del impacto del fuselaje.

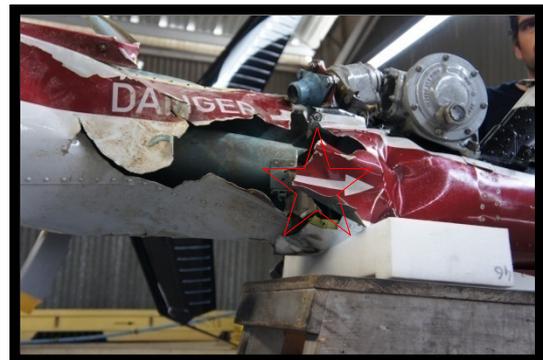
Fotografía No. 48

Secciones desprendidas por desgarramiento del botalón de cola, debido a la alta vibración causada por las palas del rotor de cola, punto de separación.

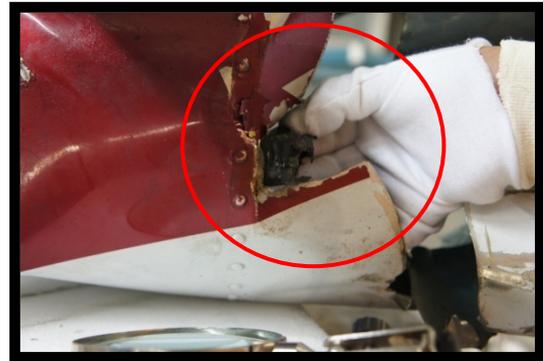
Fotografía No. 50

Punto de impacto de uno de los cuernos del mecanismo de cambio de paso del rotor de cola, que perforó la piel del botalón, creando más puntos débiles en la estructura del botalón de cola, durante el vuelo.

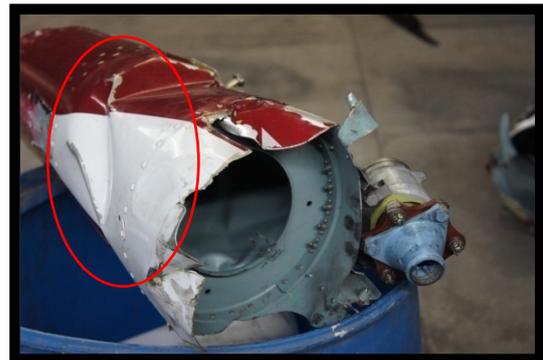
Fotografía No. 52

Vista de la sección del botalón de cola fracturada y el esfuerzo del estrés sobre la estructura, ocasionando la separación de la estructura del Botalón de Cola.

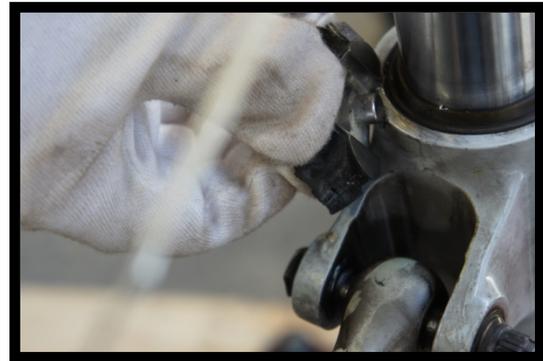
Fotografía No. 54

Vista del soporte de uno de los cojinetes elastomericos laminados que impactó, al deslizador de control de las varillas del control de cambio de paso del rotor de cola, daños por impacto.

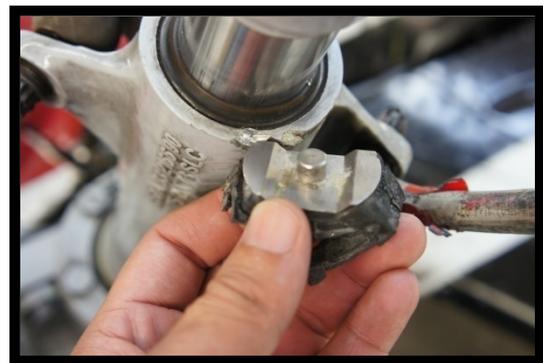
Fotografía No. 56

Vista del daño y la forma de impacto al rotor de cola de una de las bases del cojinete elastomericos laminado.

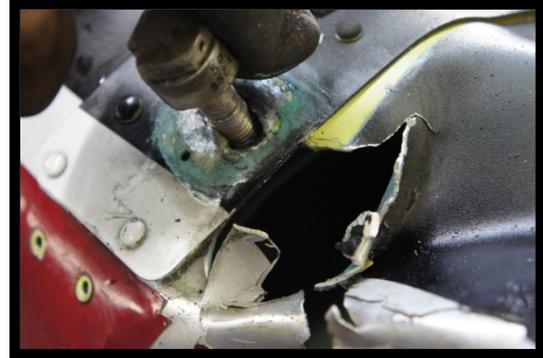
Fotografía No. 58

Vista de los daños por fatiga de material causados por la severa y constante vibración de los componentes del rotor de cola

Recomendar a la fábrica la pronta verificación en la fabricación de los cojinetes laminados divididos por la constante y prematura falla en el modelo específico AS-350-B3e.

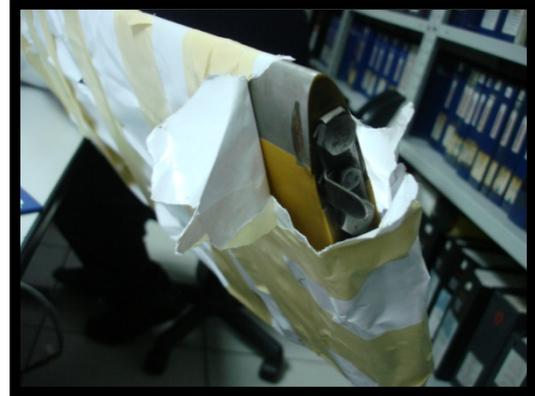
Fotografía No. 66

Fotos de daños a la pala, cambiada en el mes de abril de 2012 al helicóptero.

De acuerdo a la bitácora de mantenimiento, al helicóptero cuando tenia 23.6 horas de nuevo, le fueron cambiadas las palas del rotor de cola el 17 de abril 2012, debido a un daño por impacto en las palas del rotor de cola, procediendo a cambiar dicho conjunto por uno nuevo, retornando al servicio el helicóptero por parte de la OMA DGAC/G-015.

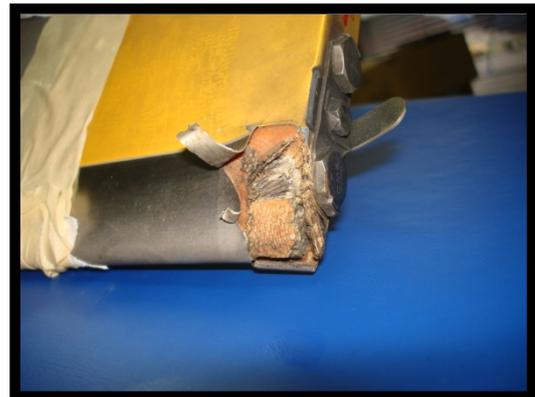
Fotografía No. 68

Daño del borde de ataque en la pala del rotor de cola
Ocurrido en el mes de abril 2012.

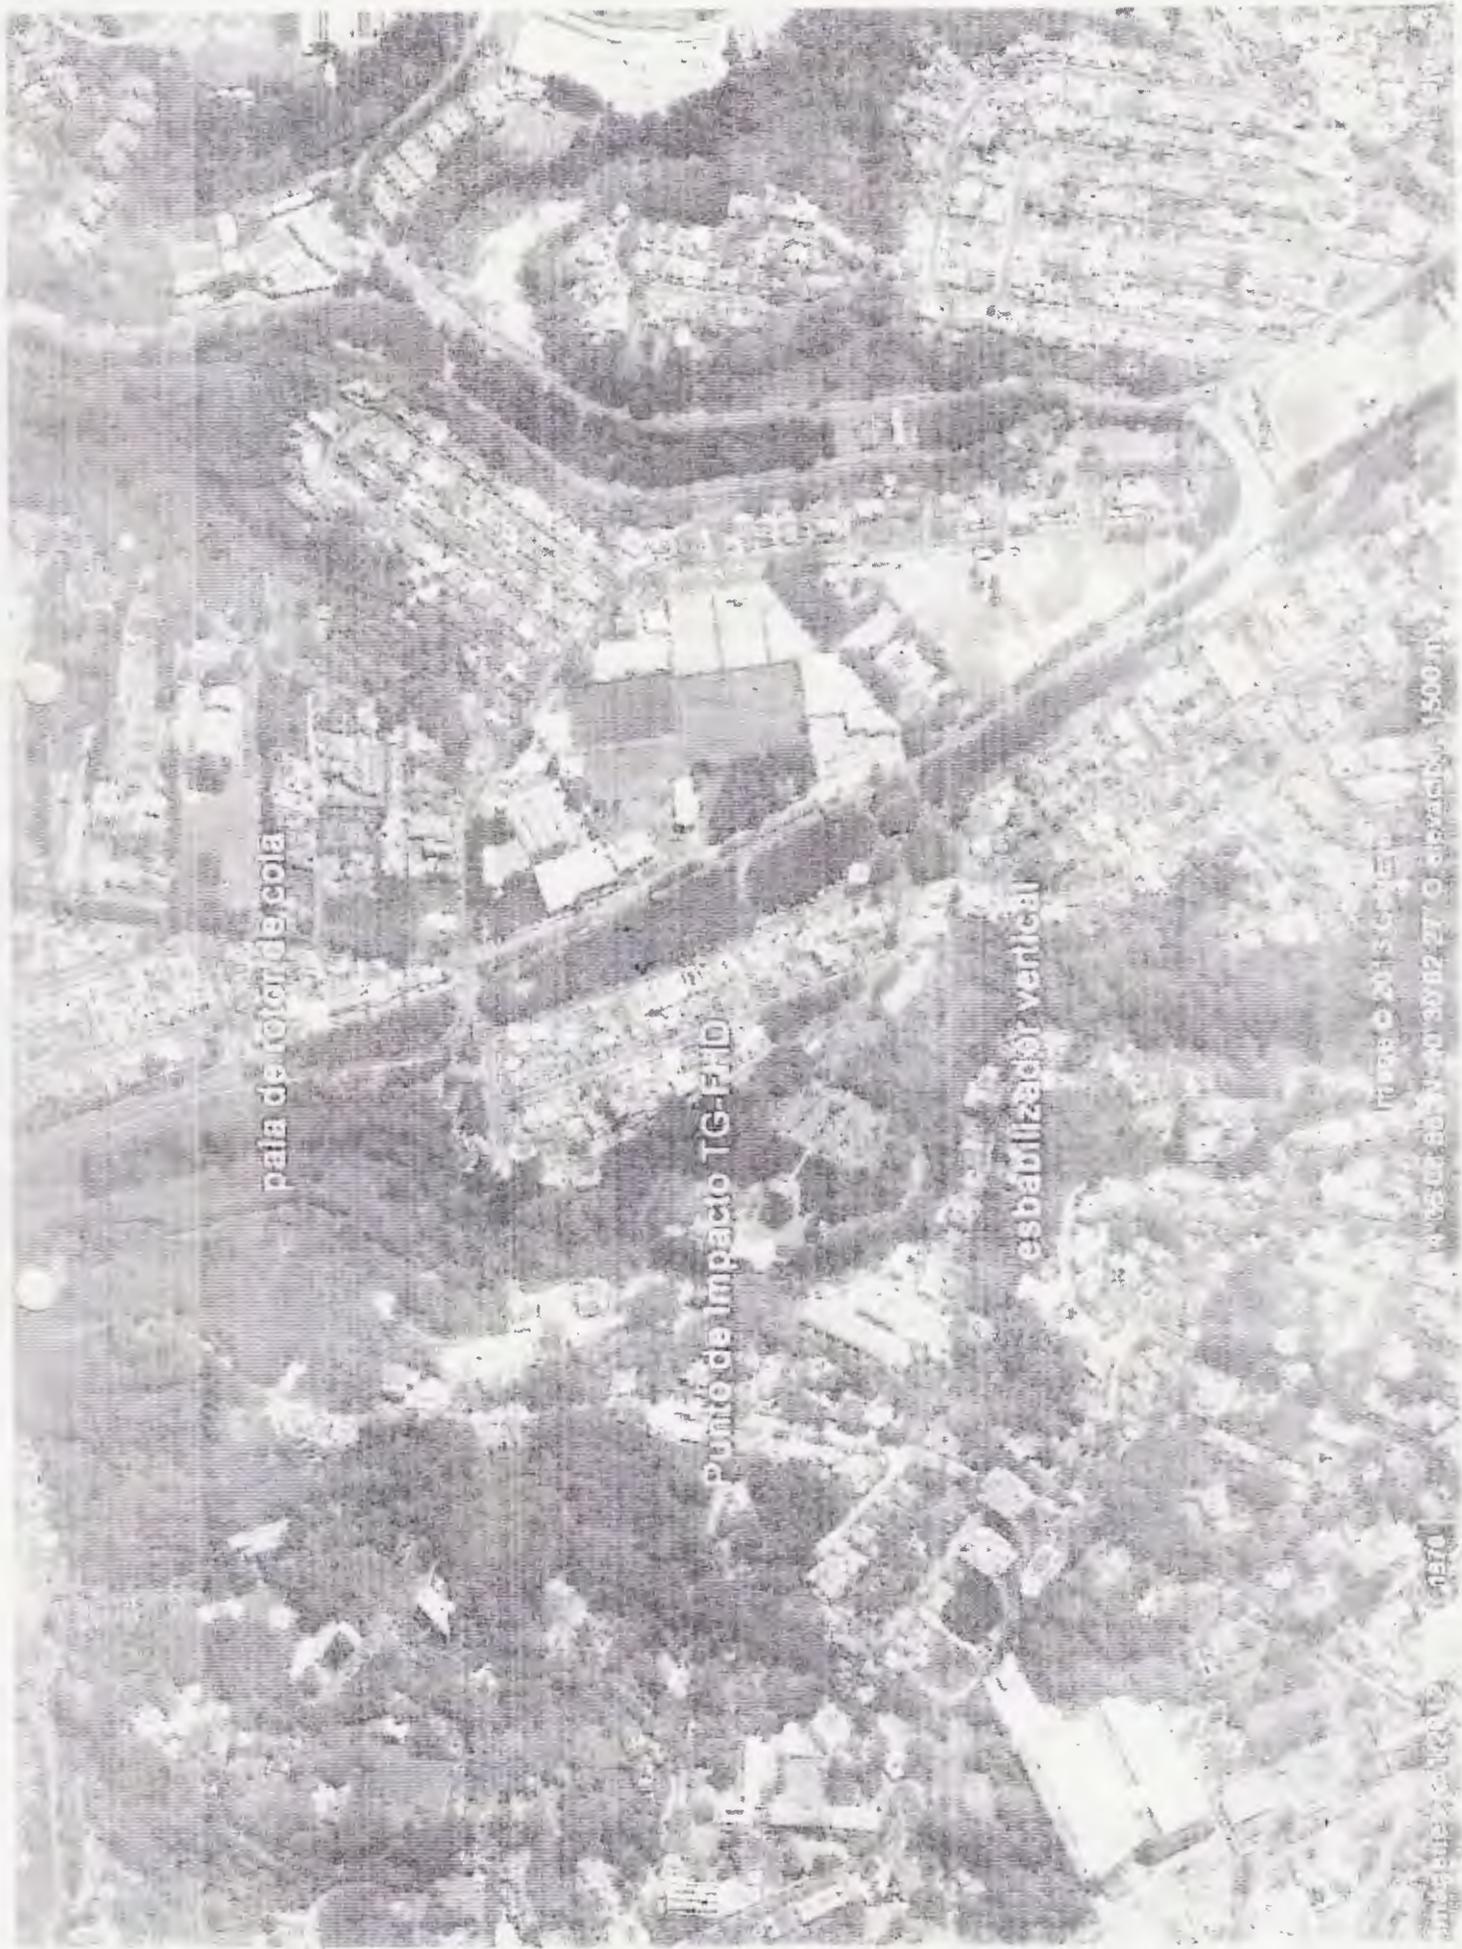
pala de foror de cola

Punto de Impacto TC-FHD
