ONDERZOEKRAAD
VOOR VEILIGHEID

Botsing in de lucht

Den Haag, juni 2014

Nummer voorval:	2012107
Classificatie:	Ongeval
Datum, tijd ¹ voorval:	22 oktober 2012, ongeveer 16.30 uur
Overige schade:	Geen
Plaats voorval:	Tussen Dronten en Lelystad
Lichtcondities:	Daglicht

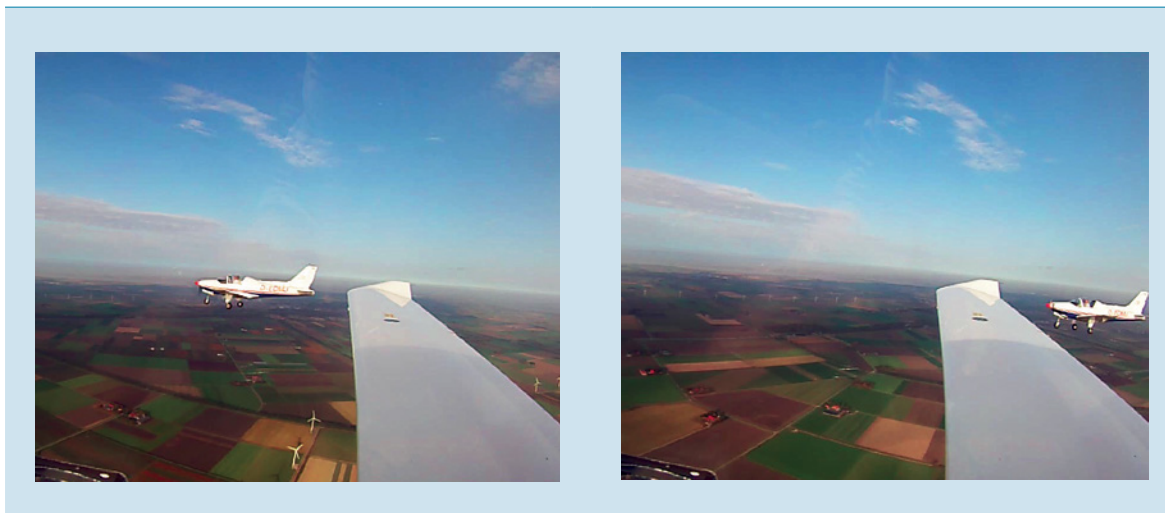
Figuur 2: Posities van de F22-B, gezien vanuit de DA-40D.

Beide toestellen vlogen kort voor de botsing op dezelfde hoogte naast elkaar. De hoogte varieerde van ongeveer 1460 tot 1660 voet in het gebied ten zuidwesten van Dronten en ten noordwesten van Biddinghuizen. Daarbij vloog de DA-40D links en de F22-B rechts op een geschatte afstand van ongeveer 20 tot 30 meter van elkaar op een relatieve positie⁶ variërend van 2 uur tot 4 uur gezien vanuit de DA-40D, zie figuren 2 en 3. Vanaf het moment dat de opnamen startten, handhaafden de beide vliegtuigen gedurende ongeveer 40 seconden deze posities ten opzichte van elkaar.

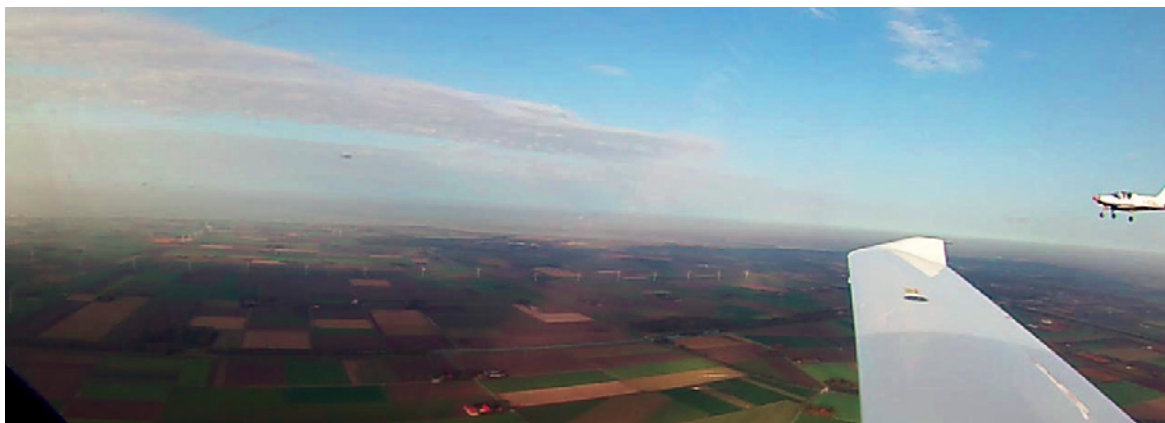
Figuur 3: Positie van de F22-B op 4 uurpositie van de DA-40D.

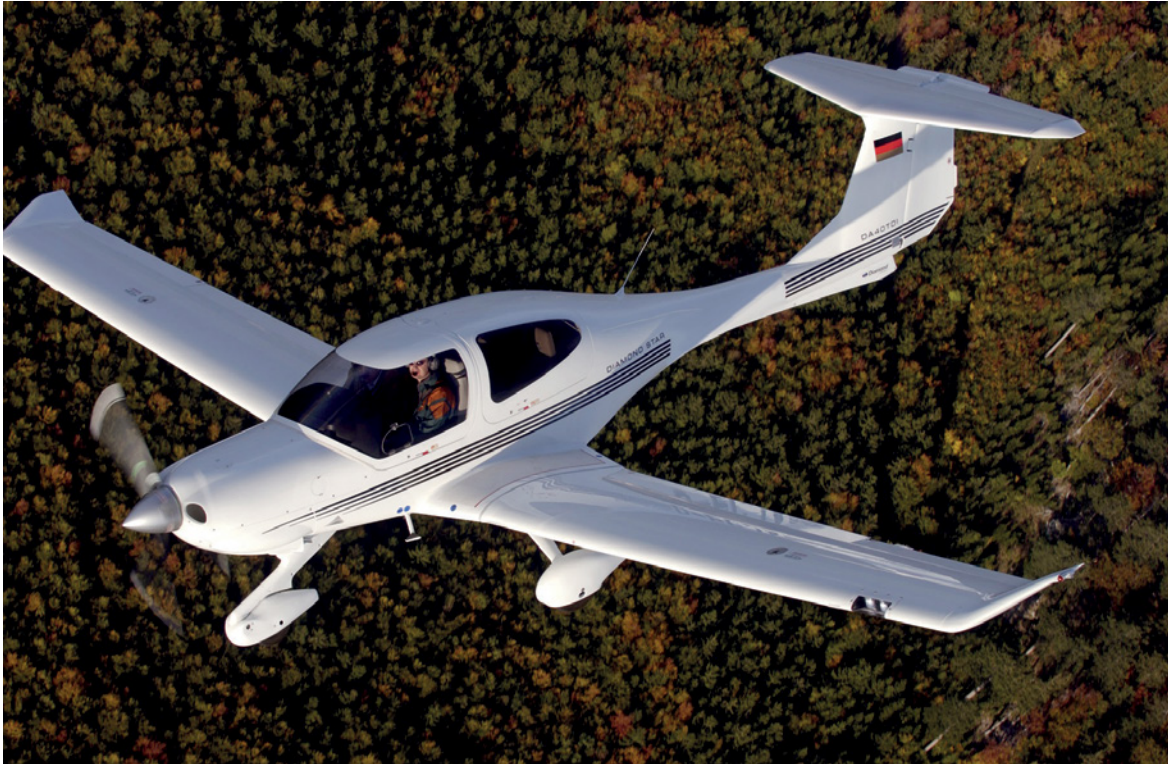
Figuur 8: Canopy met zonwering van het type DA-40D. (Bron: Internet)

Alleen de inzittenden van de F22-B konden tijdens de manoeuvre zicht op het andere vliegtuig houden. Vanuit de F22-B moest de onderlinge separatie worden gewaarborgd. Het uitzicht in de cockpit van de F22-B is met één inzittende aan boord rondom vrij en vanuit de cockpitstoel naar boven kijkend is tot ver naar achteren (schatting meer dan 45 graden ten opzichte van verticaal) vrij zicht. In het geval een tweede persoon in de linkerstoel plaatsneemt, wordt voor een piloot in de rechterstoel het zicht naar links deels bemoeilijkt. Dit was bij deze formatievlucht ook het geval. De gezagvoerder gaf aan dat bij het formatievliegen een extra paar ogen voordelen biedt. Naar de mening van de Raad weegt het voordeel van het extra paar ogen bij positiewisselingen zoals bij de manoeuvres op de filmbeelden, niet op tegen de beperking van het zicht van de gezagvoerder door de aanwezigheid van een tweede persoon.
