דוח חקירה בטיחותית

תיק תאונה מס' 101-12

- כשל מבני חמור של כן נסע ראשי, בפינוי מסלול -

SHORT SD3-60-300

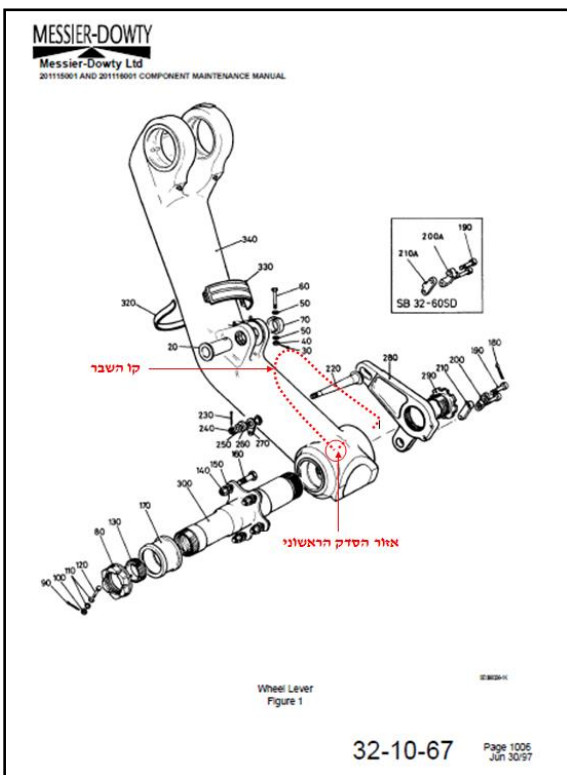
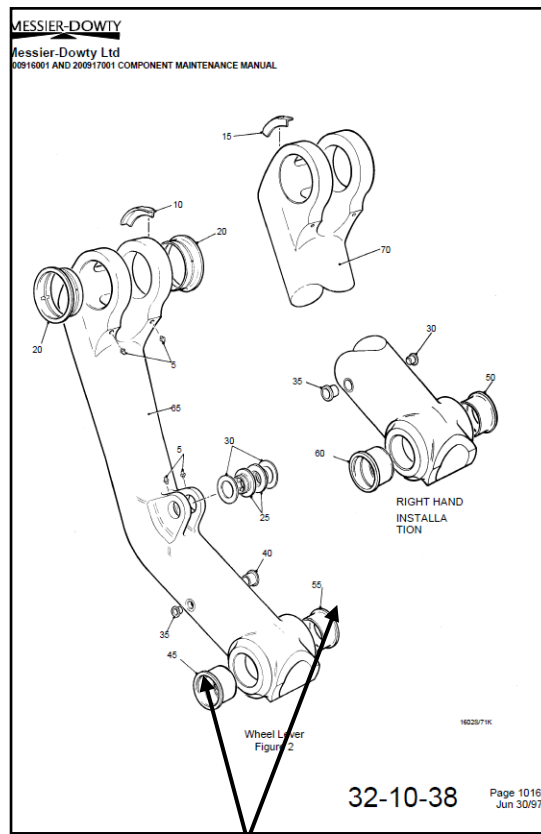
תרשים חלקי כן הנסע

☒ המכלול שכשל, הינו זרוע כן הנסע השמאלי, מספר יצרן 201115001, מספר סידורי DRG\929\88 (עפ"י היצרן המספר הסידורי הנכון הוא DRG\928\88).
 ☒ החברה המשפצת SMITH'S & HARLOW AEROSPACE LTD. עפ"י ניירת השיפוץ האחרון, עד תאריך 16.2.2007, הייתה מורכבת במטוס זרוע אחרת, מספר סידורי DRG\7222\88 (אף היא זרוע עם ציר ארוך). לאחר השיפוץ הורכבה הזרוע המצוינת לעיל.

☒ לאחר שהזרוע המשופצת הותקנה על המטוס, צבר כן הנסע השמאלי (Wheel lever) עוד 5,620 נחיתות, כך שבעת הכשל הסופי נזקפו לו - 31,817 נחיתות.

עפ"י ממצאי המעבדה באנגליה, הובחן, כי באזורי מקור השבר לא נמצא כלל ציפוי קדמיום על גבי התותבים של ציר הגלגל, כפי שמצופה. בנוסף לכך, נמצא בבדיקות המעבדה השונות, כי לא יושם כנדרש חומר האטימה בין התותבים לבין קדח זרוע כן הנסע. כתוצאה מהאמור לעיל, הותנע תהליך של יצירת שיתוך גלווני, בין חלקי המתכת השונים, שהתפתח לכדי מנגנון התעייפות (שיתוך גימום - corrosion pitting) שבעקבותיו החלה להיסדק הזרוע עד שכשלה.
