ONDERZOEKRAAD
VOOR VEILIGHEID

Neergestort in circuit

Den Haag, februari 2014

Nummer voorval:	2013046
Classificatie:	Ongeval
Datum, tijd ¹ voorval:	14 april 2013, 14.45 uur
Plaats voorval:	Zweefvliegbaan, Eindhoven Airport
Registratie luchtvaartuig:	PH-1493
Type luchtvaartuig:	Schleicher ASW 27-18 E ²
Soort luchtvaartuig:	Motorzweefvliegtuig
Soort vlucht:	Lokale vlucht
Fase van de vlucht:	Nadering
Schade aan luchtvaartuig:	Zwaar beschadigd
Aantal bemanningsleden:	Een
Aantal passagiers:	Geen
Persoonlijk letsel:	Enkelblessure en scheur in een lendenwervel
Overige schade:	Geen
Lichtcondities:	Daglicht

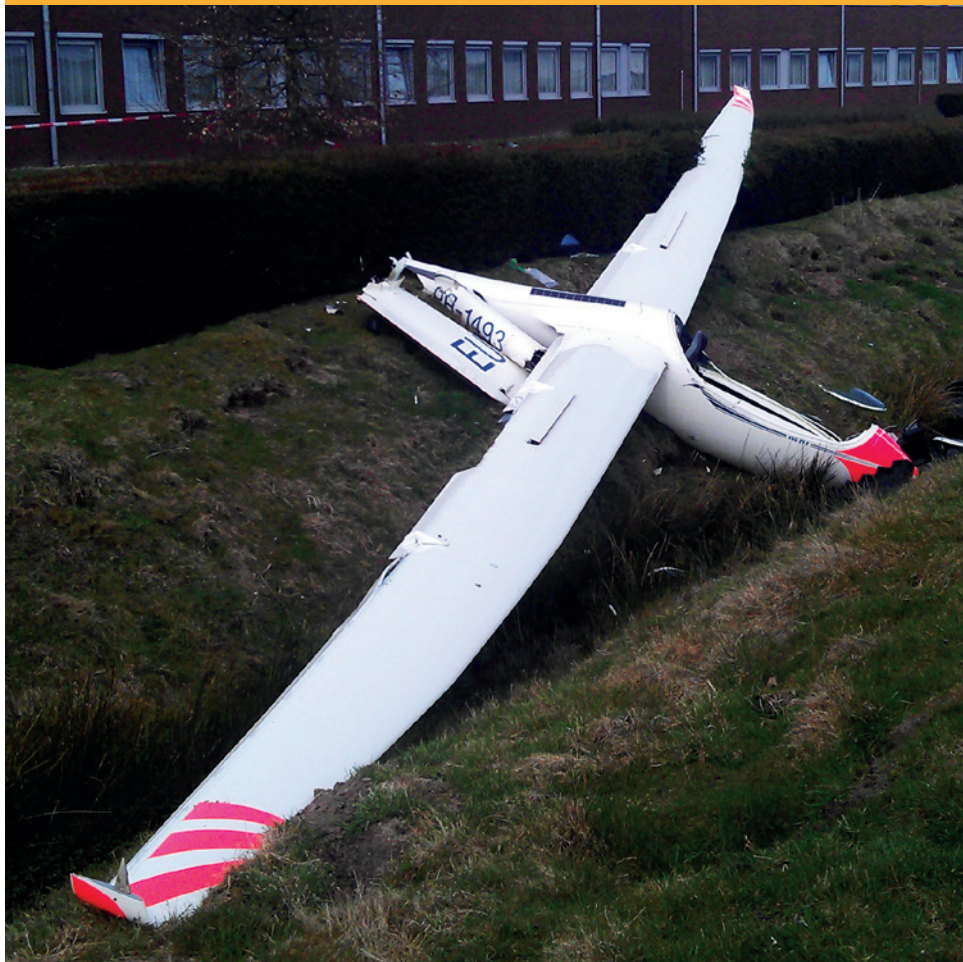
De romp brak op twee plaatsen en de staart brak af. De bestuurder liep een scheur op in een lendenwervel en blesseerde een enkel.
