דוח חקירה בטיחותית

תיק תאונה מס' 78-13

- אזילת דלק, נחיתת אונס והתרסקות -

8.6.2013	בתאריך
צסנה 177 (קרדינל)	כלי הטיס
4X-CGY	סימן רישום
בסיס סירקין	מקום האירוע

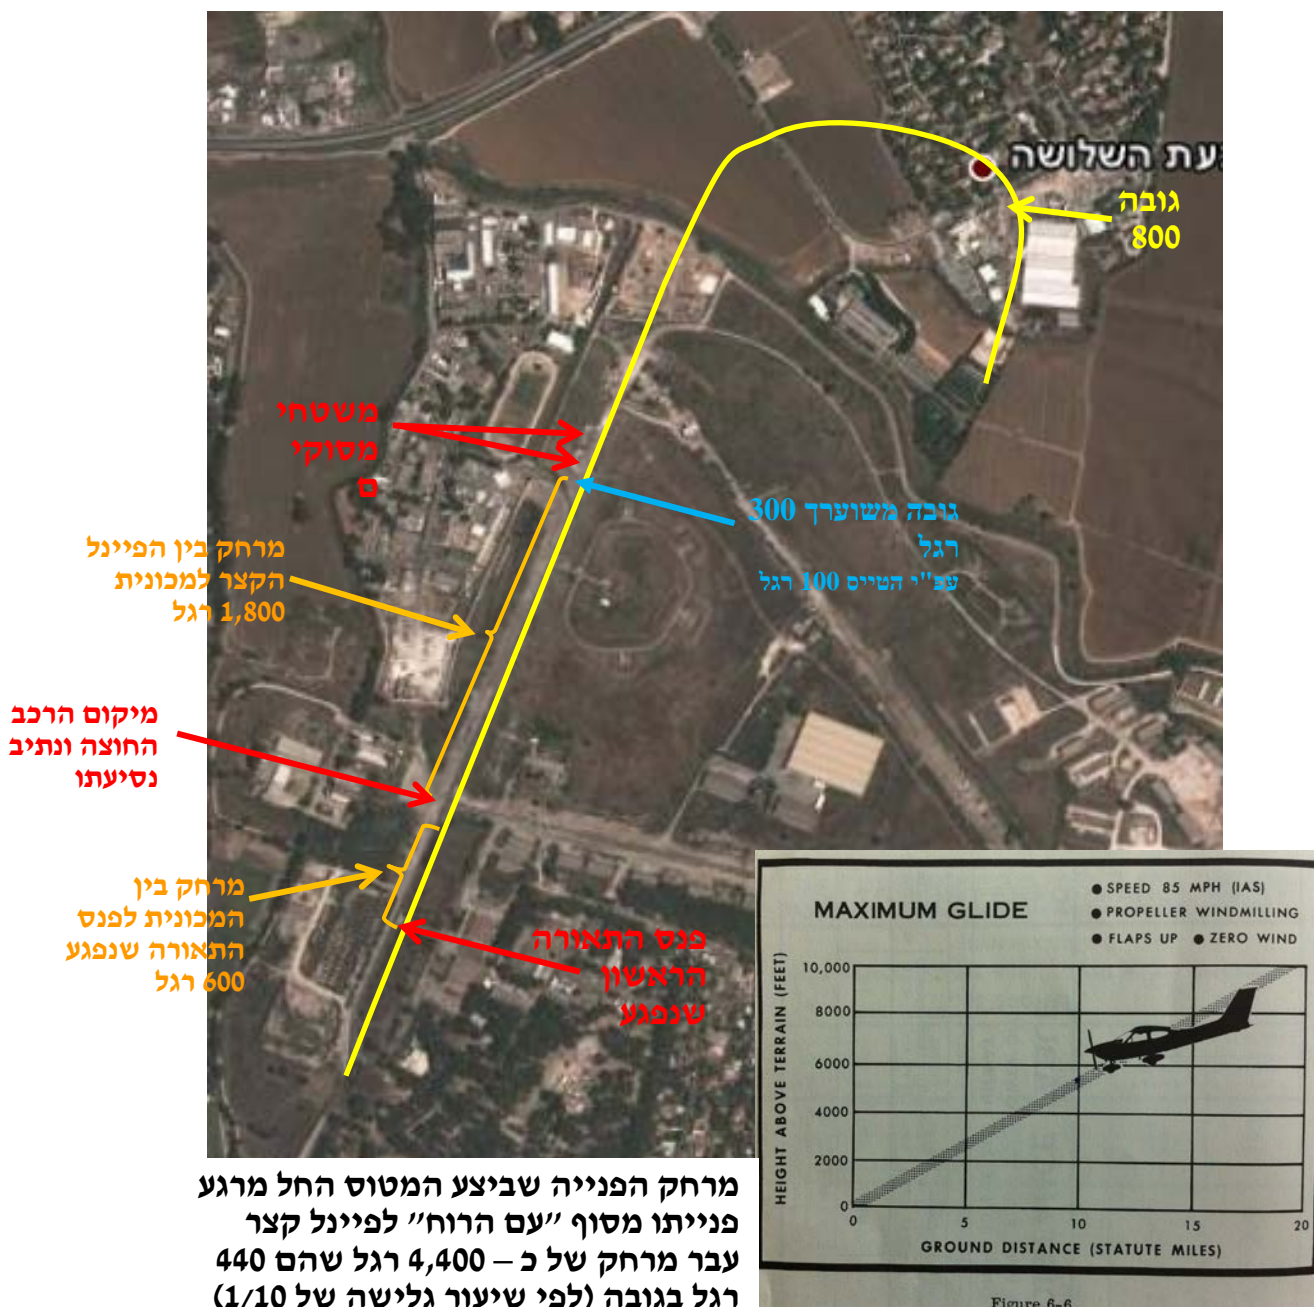
מאותו עמוד שנפגע ראשון ועד לנקודת העצירה הסופית של המטוס המרחק 150 מטרים נוספים. מאחר שמהירות וגובה המטוס היו גבוהים (מעט) ביחס למסלול, אזי הספיקו לגרום למטוס לחלוף את החלק של המסלול באורך 680 מטר שאליו למעשה רצה וכיוון הטייס בנחיתתו. המטוס המשיך לחלק הצר והאחרון של המסלול שאורכו 220 מטר, אך תוך כדי המשך ההנמכה הטייס נאלץ לבצע פנייה שמאלית קלה, על מנת להתיישר עם המסלול שהוצר. באופן זה, כנף המטוס השמאלית פגעה וניפצה שתי מנורות תאורה על עמודים (בגובה 10 מטרים), לאחר מכן דילג על שלושה עמודי תאורה נוספים ופגע בעמוד הבא, עם השליש החיצוני של הכנף שנגזרה ממקומה. כתגובה לפגיעה, המטוס סבסב לשמאל ותוך התקדמות לעמוד הבא, כנף ימין פגעה בעוצמה בעמוד וחלק הארי שלה נעתק מיתרת הכנף ונחת מצדה הימני של גוף המטוס אשר הוטח ארצה על צדו הימני.
