Schlussbericht Nr. 2234 der Schweizerischen Sicherheitsuntersuchungsstelle SUST

über den schweren Vorfall (Airprox)

zwischen dem Flugzeug B350i, 9H-GTY,
betrieben durch Hangar 8 AOC Malta Ltd.
unter Flugnummer MLT 251,

und dem Reisemotorsegler HK 36 TTC, HB-2377,

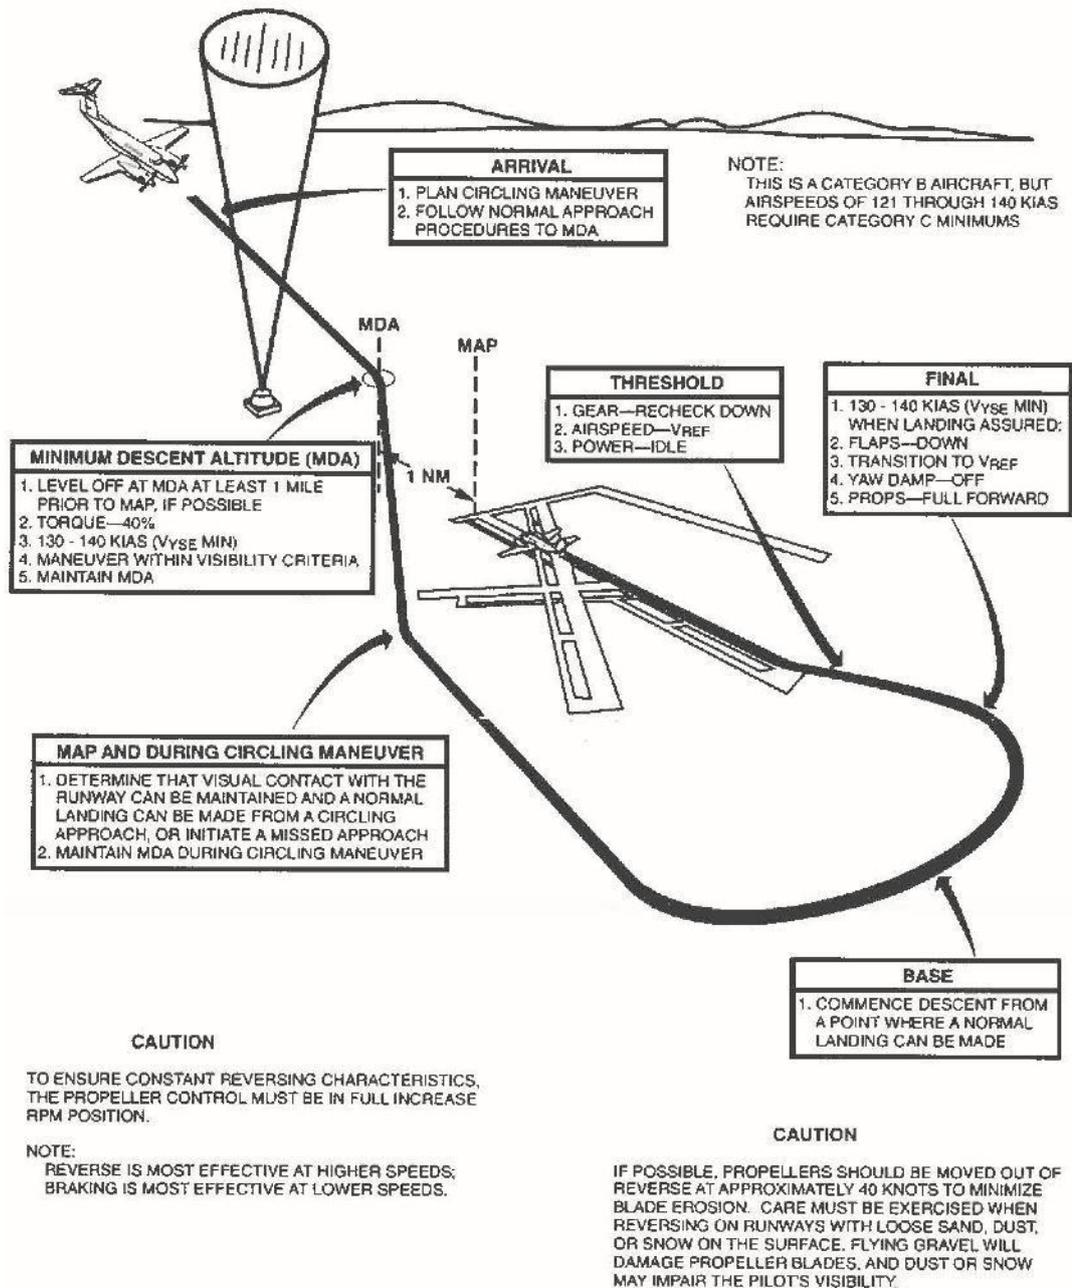
Abbildung 3: circling-Verfahren gem. King Air 350/350C Pro Line 21 Pilot Training Manual – Kapitel 19 "Maneuvers and Procedures" der Flight-Safety International

Beide Piloten gaben an, das Fliegen eines *circling*-Verfahrens nach den Empfehlungen der Trainingsorganisation *Flight-Safety International* erlernt zu haben, wonach bei Erreichen der Mindesthöhe die Geschwindigkeit 130 bis 140 KIAS betragen sollte (vgl. Abbildung 3). Projiziert man diese Empfehlungen auf das ROMEO *circling*, wäre diese Geschwindigkeit ab dem Wegpunkt ZB800 angemessen gewesen. Damit wären die gemäss Publikation des ROMEO *circling* vorgeschriebenen Geschwindigkeiten für Flugzeuge der Anflugkategorie B oder C eingehalten gewesen (vgl. Anlage 4).

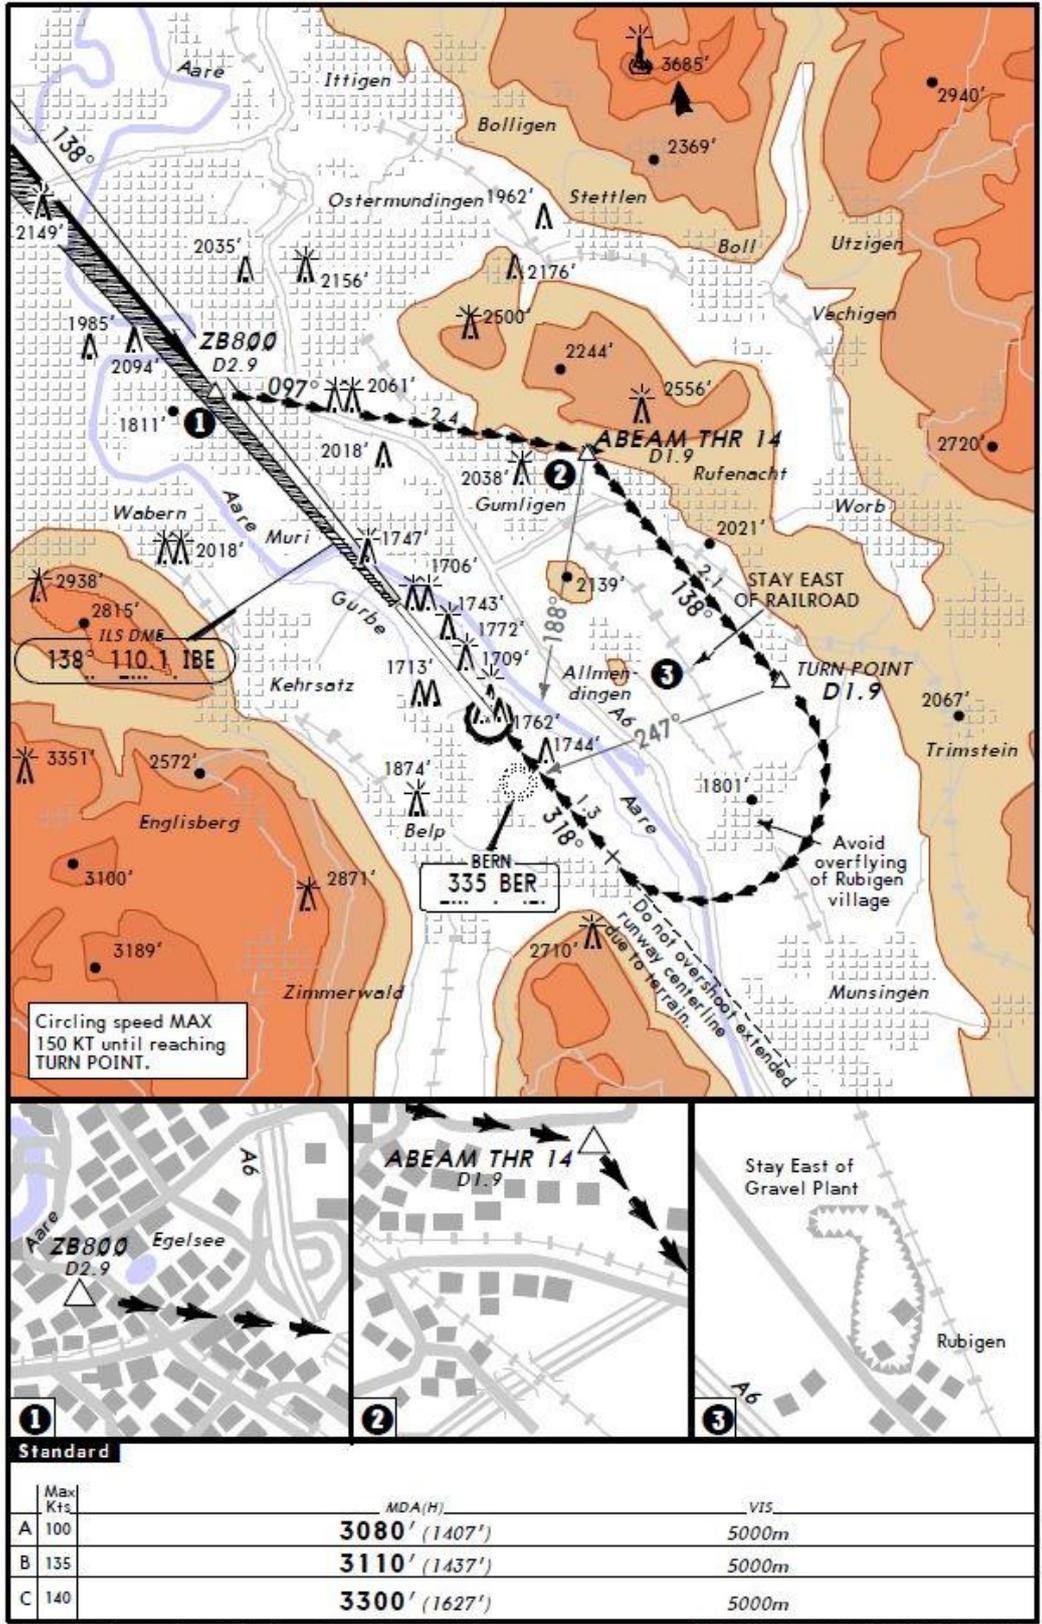
Anlage 4: Anflugkarte des Platzrundenanfluges ROMEO circling

Der vorgeschriebene Flugweg des Platzrundenanflugs ROMEO *circling* war nicht in der Datenbank des Navigationsrechners der MLT 251 hinterlegt, sodass ein terrestrisches Navigieren aufgrund der Vermerke auf der Anflugkarte nötig war (vgl. Anlage 4). Als in Bern-Belp stationierte Besatzung dürfte die Navigation daher keinerlei Schwierigkeiten bedeutet haben. Wie die Aufzeichnungen des Flugwegs der MLT 251 zeigen, verlief dieser südlich des vorgeschriebenen Flugwegs des ROMEO *circling* (vgl. Abbildung 2). Dies scheint sich mit der Aussage der Besatzung zu decken, wonach diese den Flugweg aus wirtschaftlichen Gründen abkürzte. Eine Absprache mit der Flugverkehrsleitung erfolgte jedoch zu keinem Zeitpunkt.
