飛航事故調查報告

ASC-AOR-14-10-001

中華航空公司CI 5621班機

艙壓異常緊急下降

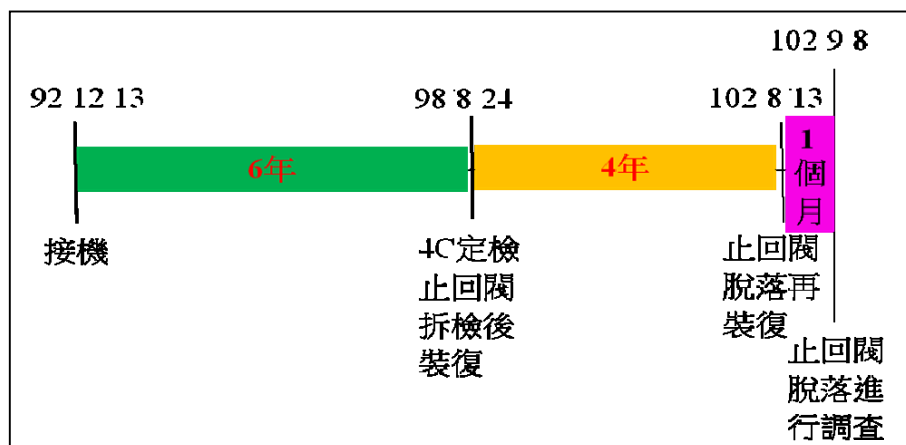
圖 1.6-2 止回閥拆檢及裝復之事件及時間

該機於民國 102 年 8 月 13 日發生第一次止回閥脫落，在 1 個月後的民國 102 年 9 月 8 日，止回閥又再自與內空調管進氣口接合處脫落，造成航機艙壓異常肇致本次事故，有關止回閥拆檢及裝復之事件及時間詳圖 1.6-2。

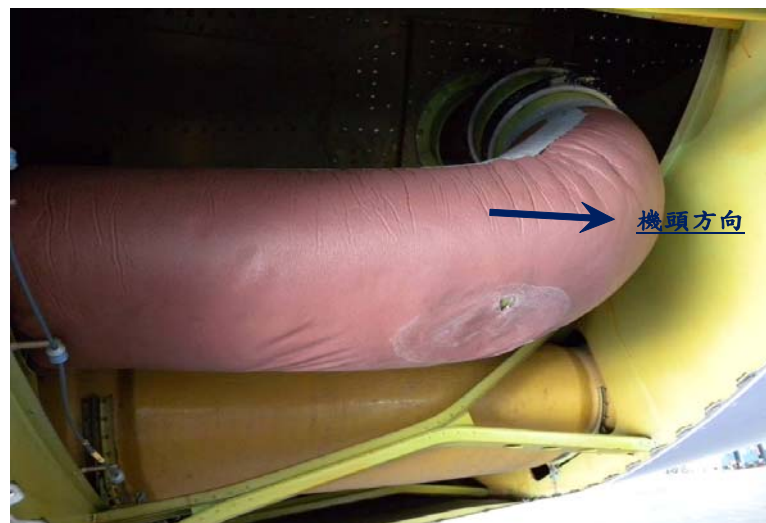
圖 1.6-6 外空調管安裝位置

如圖 1.6-5 所示之外空調管總長約 78.7 吋，靠近加壓艙處呈現彎折，水平方向長度約 66.2 吋，管半徑為 4.8 吋，重量約 10.6 磅，沿機身方向有扣環將外空調管固定於機身，位置約在外空調管中間，彎折段無支撐設計，直接與止回閥、內空調管相接，如圖 1.6-6 所示。

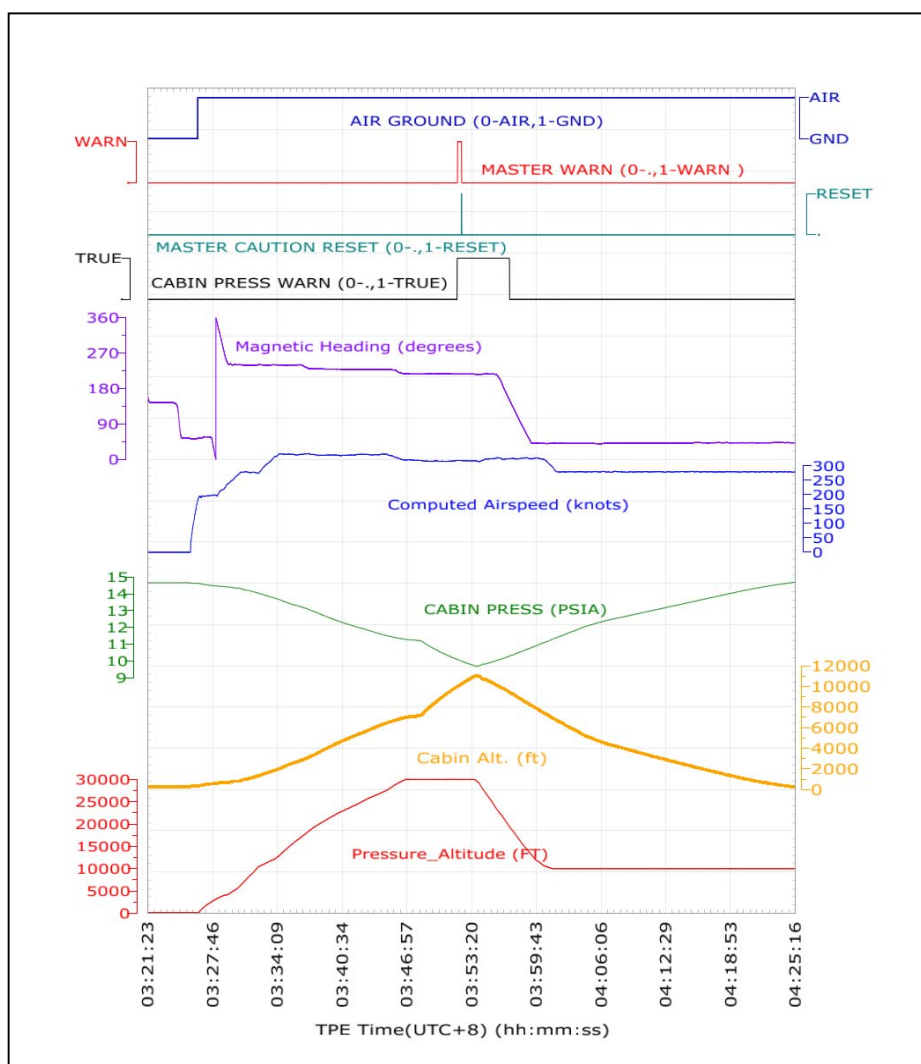
圖 1.11-2 事故航班事故期間飛航參數圖

- 0351:56 時至 0357:06 時，艙壓高度過高警告作動期間，艙壓最低為 9.66 psi（艙壓高度 11,132 呎）。
- 0551:21 時，磁航向 52 度，「Air/Ground」參數由 Air 轉變為 Ground，該班機落地。

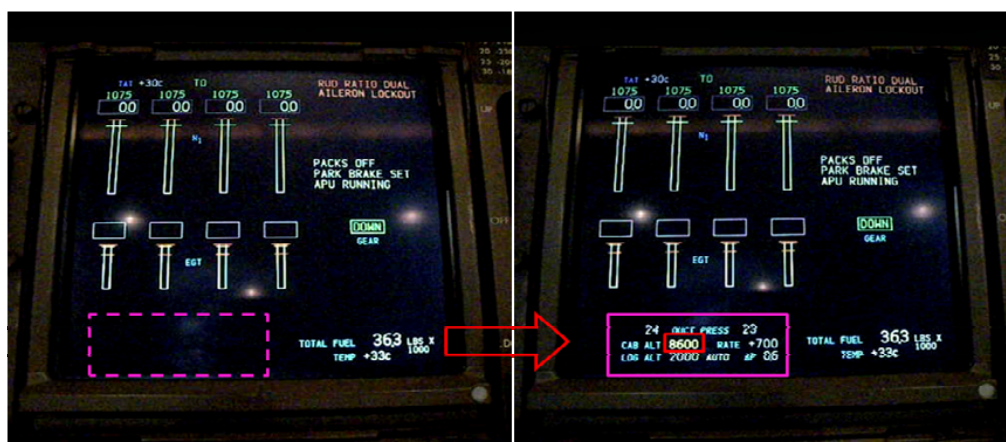
圖 1.16-2 琥珀色艙壓高度值顯示

依據 AMM，執行本項測試須自飛機艙壓控制器外接抽真空裝備，依華航提供該裝備規格，該裝備可建立之壓力高度範圍符合本項測試需求。華航維修員首先啟動輔助動力單元 (Auxiliary Power Unit, 以下簡稱 APU)，建立供氣壓力至 24 psi，不致因供氣壓力小於 12 psi 使 ECS 之艙壓資訊因出現琥珀色警示訊息而顯示於 Upper EICAS DU；依 AMM 測試程序，華航維修員先以 2,000 呎/分之速率增加飛機艙壓高度，當艙壓高度到達 8,000 呎時，將艙壓高度增加速率減至 500 呎/分，檢視顯示於 Upper EICAS DU 之艙壓資訊，所有數值均以白色顯示；然後按壓 ECS 系統頁面，消除 Upper EICAS DU 上之艙壓資訊，當艙壓高度到達 8,600 呎時，艙壓資訊自動彈出，顯示於 Upper EICAS DU，其中艙壓高度數值以琥珀色顯示 (如圖 1.16-2)。

本會亦透過美國國家運輸安全委員會（National Transportation Safety Board, 以下簡稱 NTSB）授權代表轉波音公司，請其協助釐清本案艙壓異常警示訊息顯示之相關問題；於民國 102 年 11 月 14 日獲波音回覆，依該型機系統設計文件，對遞增之艙壓高度值而言，艙壓高度值小於或等於 8,490 呎時，讀數值為白色，介於 8,500 呎與 9,990 呎之間時，讀數值為琥珀色，大於或等於 10,000 呎時，讀數值為紅色；對遞減之艙壓高度值而言，艙壓高度值大於或等於 9,510 呎時，讀數值為紅色，介於 8,000 呎與 9,500 呎之間時，讀數值為琥珀色，小於或等於 7,990 呎時，讀數值為白色。

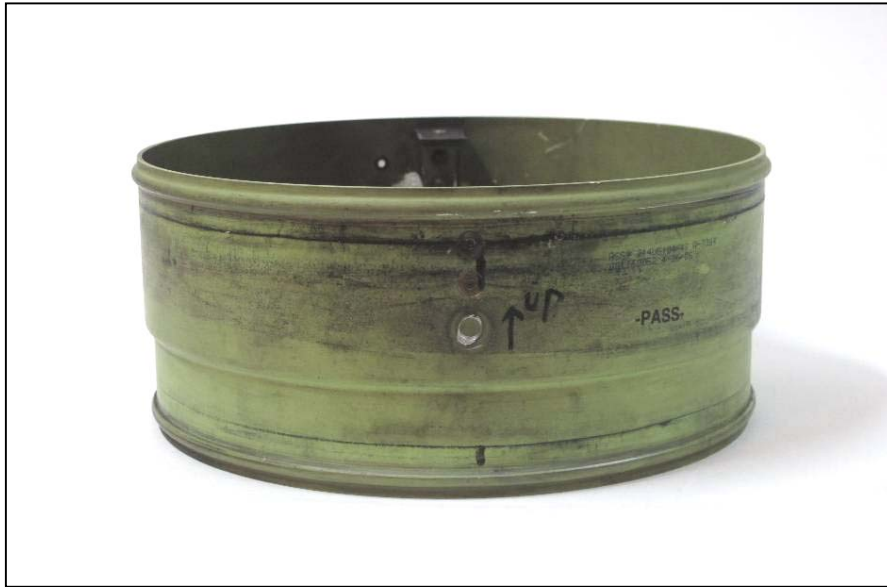
圖 1.16-6 止回閥外觀照片

圖 1.16-6 為止回閥之照片，止回閥為金屬材質，管壁厚度約 2 公釐 (0.08 吋)；實際施力於止回閥及外空調管管壁，發現止回閥較不易變形，內空調管進氣口則因厚度較薄，施力於管壁容易發生彈性變形。止回閥上下緣均有凸緣之設計；檢視止回閥凸緣之幾何形狀應為成型加工製成；檢視止回閥內壁及止回瓣，發現有撞擊摩擦痕跡，如圖 1.16-7 所示；鉸鏈銷則呈現受力折斷情況，如圖 1.16-8。

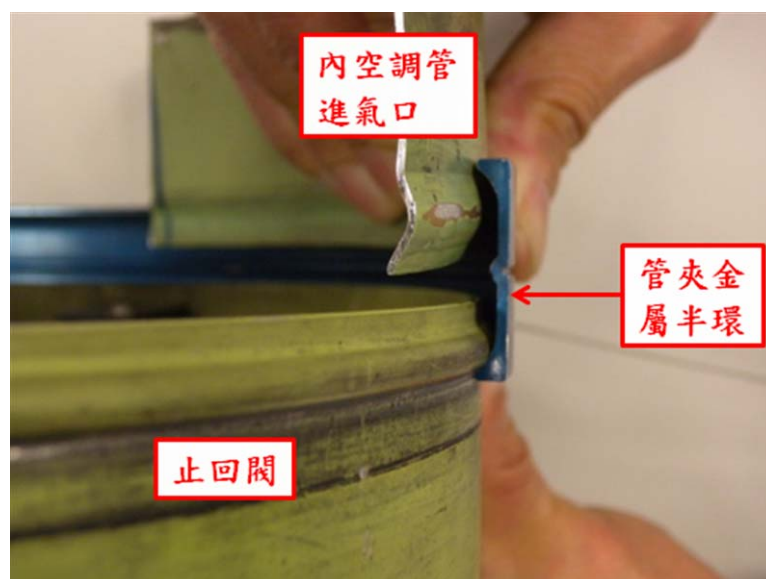
圖 1.16-9 金屬半環與內空調管進氣口及止回閥上緣處凸緣耦合

管夾由金屬半環、金屬環、橡皮密封墊及外扣環組成，橡皮密封墊包覆在金屬環外，而金屬環內壁有兩片金屬半環，分別與內空調管進氣口及止回閥上緣處之凸緣耦合（詳圖 1.16-9），再外套以金屬環、橡皮密封墊，最後以外扣環固定之（詳圖 1.16-10），內空調管進氣口之工程設計圖如圖 1.16-11。

內空調管進氣口被拆下修理後，凸緣部位圓管材料向外凸起，使凸緣原先之凸起呈現平坦形狀，導致修妥裝機後，管夾無法扣住內空調管進氣口凸緣。AMM 管夾上磅震擊程序無輕敲管壁之施作說明，致使管夾外扣環緊度可能未達應有之穩定扭矩值，使管夾無法扣緊內空調管進氣口凸緣，在航機飛航運作及空調機開啓使用狀況下，管夾緊度不足以承擔流體壓力作用於空調管路之順時針扭矩及機身震動的交互影響，導致空調機管路自止回閥與機身加壓艙接合處脫落，前貨艙內部空調氣體自機身開口處持續洩漏，導致發生艙壓高度過高警告。

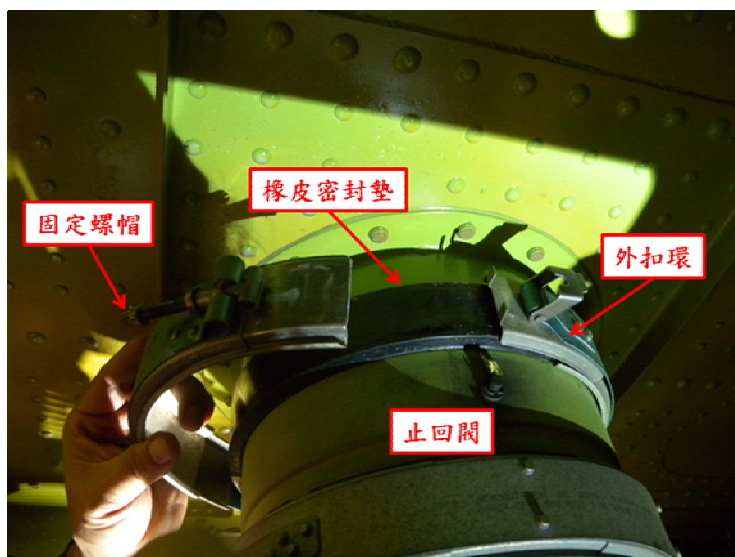
圖 1.18-1 管夾安裝圖

依據 GMM，華航人員應依製造廠維修手冊或相關之持續適航文件執行維護工作，針對有規定扭力值之螺帽，但未說明於締緊螺帽後是否點滑動標漆之作法，依華航回覆，相關做法並未於該公司一階品質文件中陳敘，其一階品質文件係指該公司對應各國民航監理機關相關規定之文件手冊，相關滑動標漆之規定屬於技術實作要求。本次事故中脫落之 3 號空調機空調管，與機身耦合處之管夾外扣環依規定應使用料號為 MS21044C4 之固定螺帽，該機實際使用料號為 BACN10JC4CM 之代用件；華航 GMM 規範維護工作需使用合格之航材，亦同時規範可使用製造廠核可 (Parts Manufacture Approval, 以下簡稱 PMA) 使用之代用件，上述料號 BACN10JC4CM 之螺帽經波音確認，為料號 MS21044C4 螺帽之代用件，可用於前述外扣環上。

上述管夾於安裝前，維修員必須先將最內層兩片金屬半環及一只金屬圈套上，再將一只橡皮密封墊套至定位，然後裝上外扣環上緊固定螺帽（如圖 1.18-1 所示）；有關橡皮密封墊之特性，及其對外扣環固定螺帽扭力值之影響，GMM 並無相關指導內容或依據供維修人員參考。
