Transporta nelaimes gadījumu un incidentu izmeklēšanas birojs

Transport Accident and Incident Investigation Bureau of the Republic of Latvia

NOBEIGUMA ZIŅOJUMS Nr. 4-02/2-14(2-2015)

PAR AVIĀCIJAS NELAIMES GADĪJUMU AR GAISA KUŽI PITTS PS-2B, REĢISTRĀCIJAS Nr. YL-CCU 2014. GADA 8. MAIJĀ LIEPĀJAS LIDOSTĀ

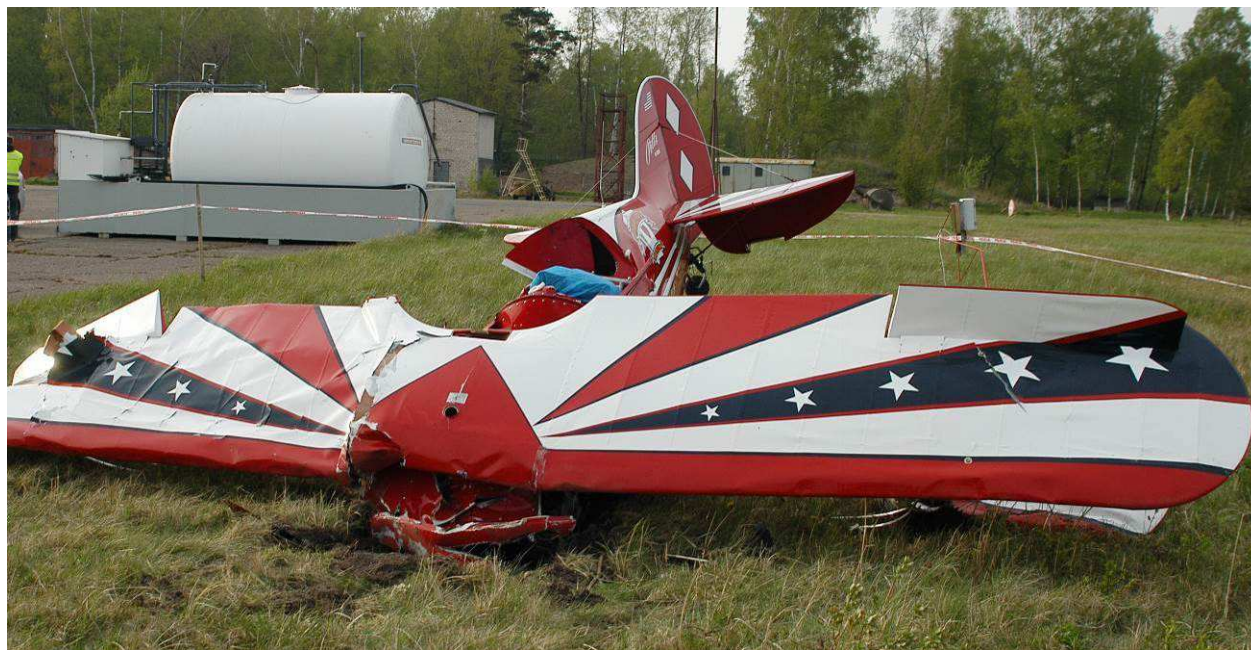
2014. gada 8. maijā ap plkst. 15:39 Liepājas lidostas teritorijā notika aviācijas nelaimes gadījums ar gaisa kuģi PS-2B, reģistrācijas Nr. YL-CCU, kuru pilotēja privāta persona. Lidojuma laikā, izpildot pilotāžas figūras, gaisa kuģis cieta aviācijas nelaimes gadījumā, saduroties ar zemes virsmu, kā dēļ gaisa kuģis guva būtiskus konstrukcijas bojājumus. Pilots guva smagus miesas bojājumus, kuru dēļ iestājās nāve.

Attēls 1. Gaisa kuģis PS-2B aviācijas nelaimes gadījuma vietā

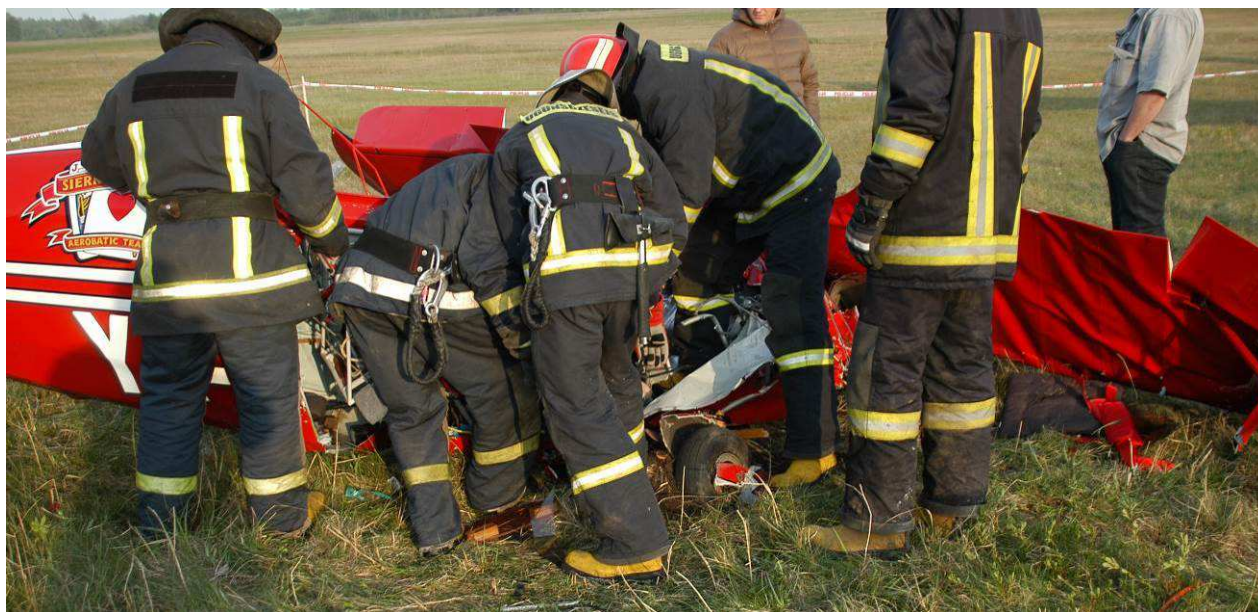
NO notikuma vietas aviācijas nelaiemes gadījumā cietušā gaisa kuģa atlūzas tika savāktas un transportētas uz TNGIIB angāru to glabāšanai un turpmākai izmeklēšanai (Att. 2). Tika izņemta gaisa kuģa tehniskā un lidojumu dokumentācija, kā arī minētā lidojuma videoieraksts, ko bija veicis viens no lieciniekiem.

Attēls 2. Glābēju rīcība notikuma vietā

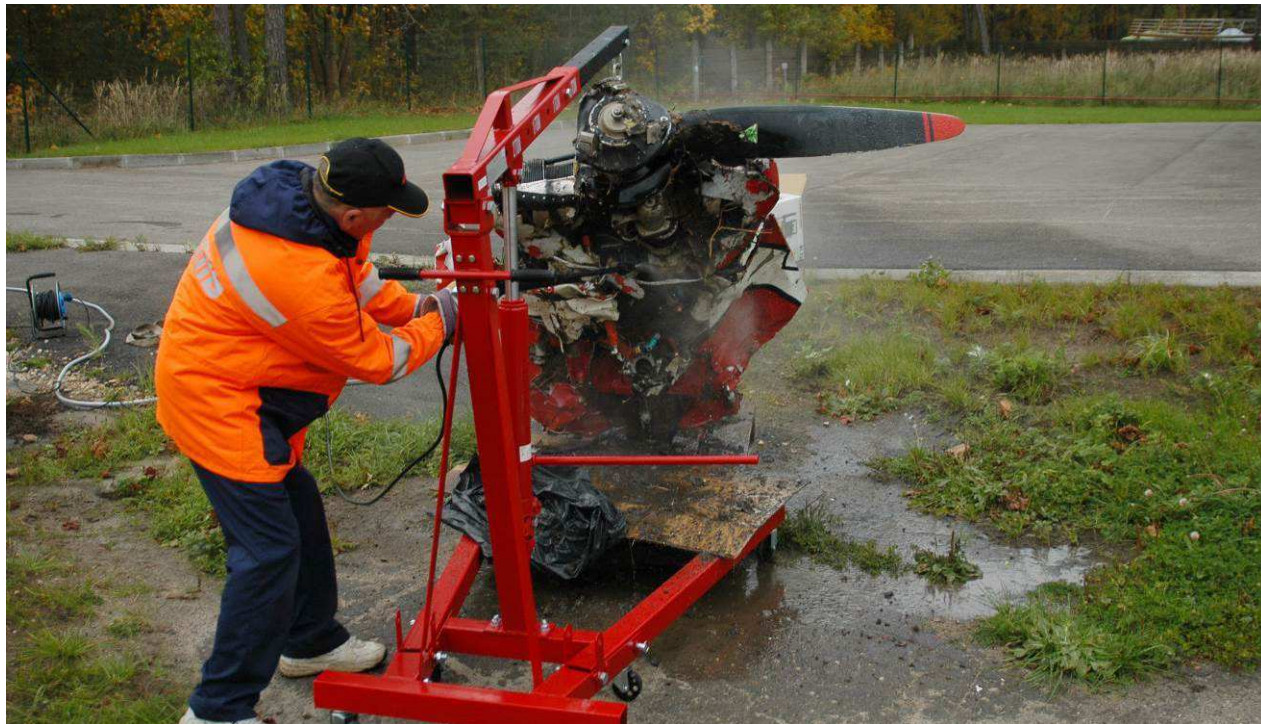
Transporta nelaiemes gadījumu un incidentu izmeklēšanas biroja izmeklētāji veica avarējušā gaisa kuģa dzinēja Lycoming AEIO-540-D4B5 attīrīšanu un sagatavošanu vizuālai apskatei (Att. 15)

Attēls 15. Dzinēja attīrīšanas darbi
