경량항공기 사고조사 보고서

엔진정지로 인한 비상착륙 중에 항공기 대파
(주)에모항공

CH-601HDS, HL-C117

항공·철도사고조사위원회. 엔진정지로 인한 비상착륙 중에 항공기 대파, (주)예모 항공, HL-C117, 경기도 화성시 신석면 궁평유원지 해변, 2014년 6월 26일, 경량항공기 사고 조사보고서, ARAIB/LAR1402, 대한민국, 세종특별자치시.

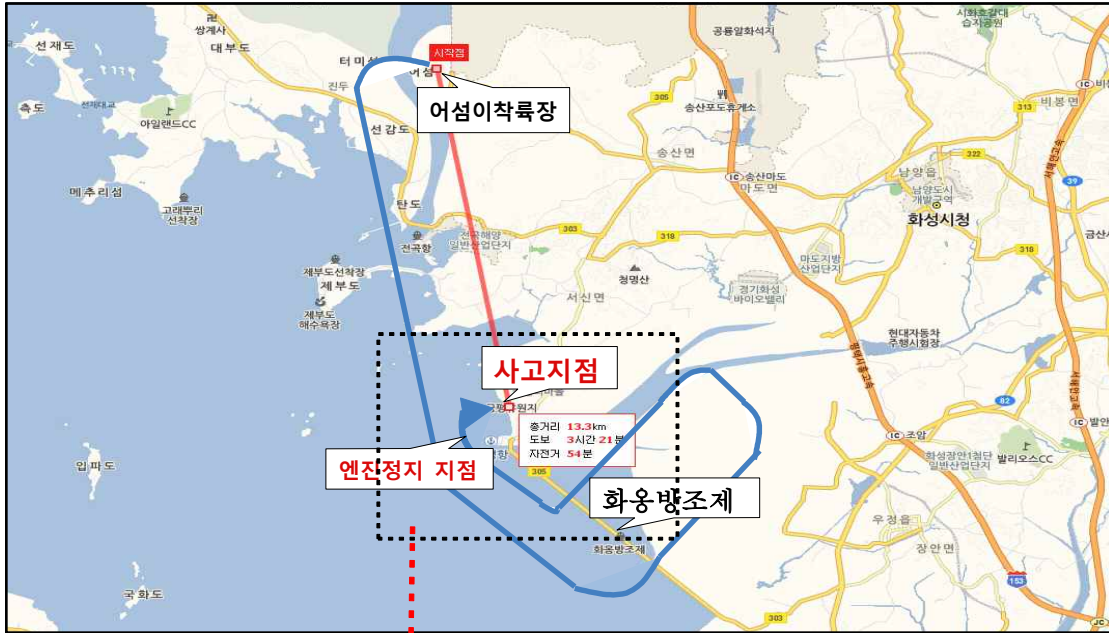
[그림 1] HL-C117 비행경로

HL-C117은 [그림 1]과 같이 전곡항과 궁평항 상공을 지나 화옹방조제 상공 1,000피트와 2,000피트 사이에서 직선 비행 및 좌우 선회 비행 등 약 65분간의 비행훈련을 마치고 복귀를 결심하여 어섬이착륙장으로 돌아가던 중 궁평항 부근 상공에서 엔진이 정지되어 궁평유원지 해변에 비상착륙을 시도 하였다.

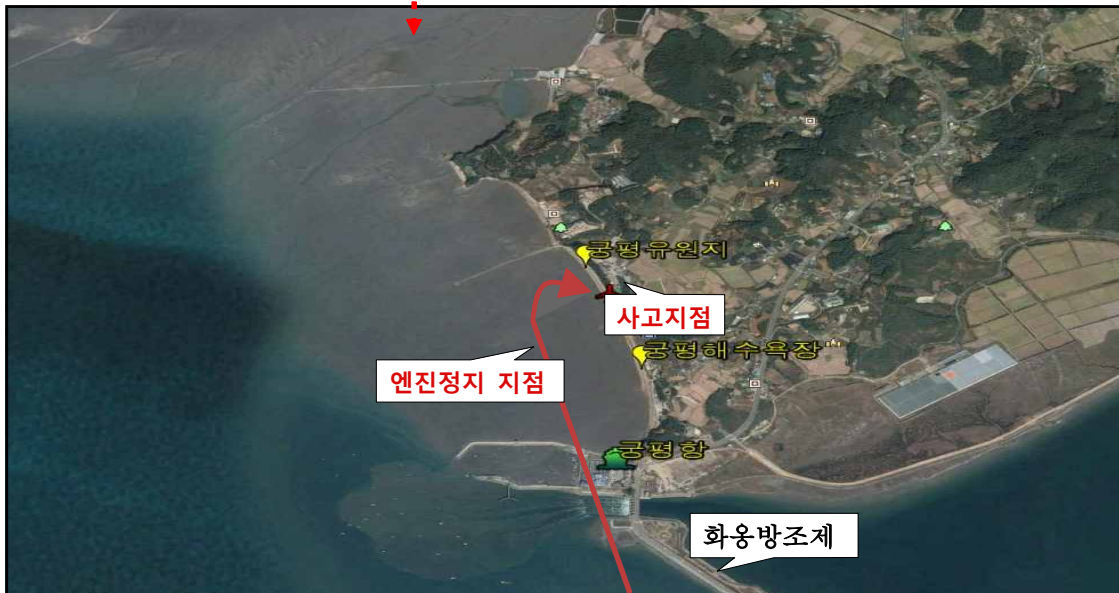
[그림 2] 사고지점 지형도

엔진 재시동을 위하여 점화 스위치(ignition switch)를 작동하였으나 엔진 재시동이 불가능 하였다. 교관조종사는 더 이상 비행이 불가하여 비상착륙이 필요하다고 판단하였고, [그림 2]와 같이 오른쪽에 보이는 궁평유원지 해변으로 180도 우선회하여 해안선과 평행하게 비상착륙 하기로 결심하였다.

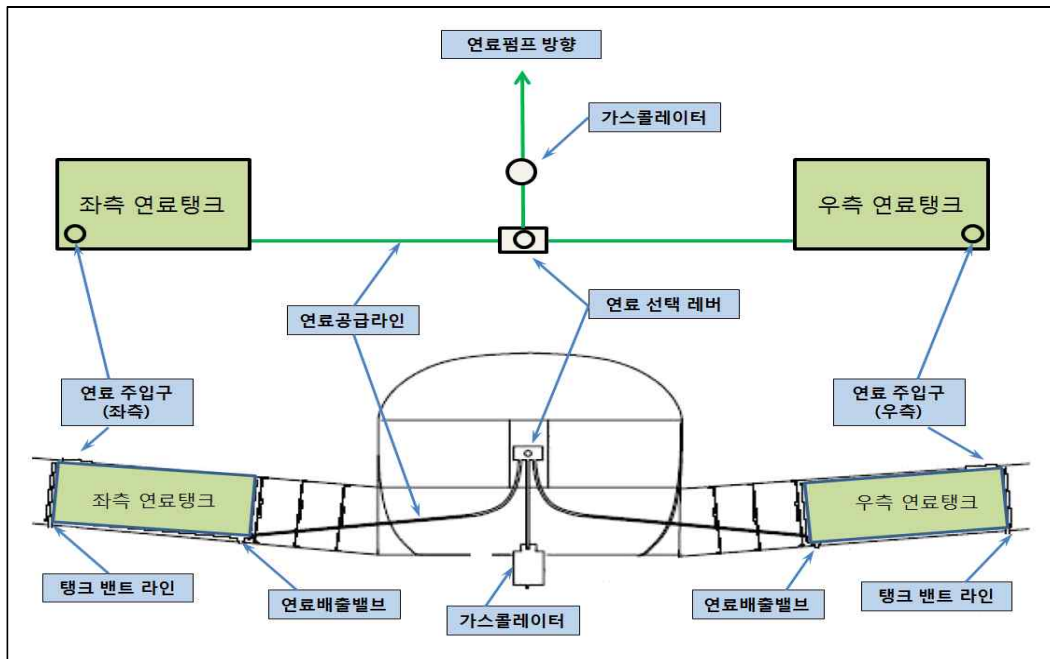
[그림 4] 연료공급 계통도

HL-C117의 연료계통도는 [그림 4]와 같다. 주 날개의 좌·우측에 각각 30리터 용량의 연료탱크가 장착되어 있다. 각 연료탱크 윗면의 가장 높은 곳에 연료 주입구가 있다. 연료탱크의 가장 낮은 곳에는 연료배출밸브(fuel drain valve)가 위치하고 있다. 탱크 벤트 라인(tank vent line)은 탱크 상부의 연료 주입구 근처에서 시작하여 주 날개 아래 방향으로 배출된다. 각 탱크에 저장된 연료는 연료 선택 레버(fuel selector lever)의 선택에 의해 연료공급라인(fuel supply line)을 통해 연료펌프로 공급된다. 연료가 연료펌프로 공급되기 직전 연료에 포함된 수분을 제거하기 위하여 연료계통의 가장 낮은 곳에 가스쿨레이터(gascolator)가 장착되어 있다.

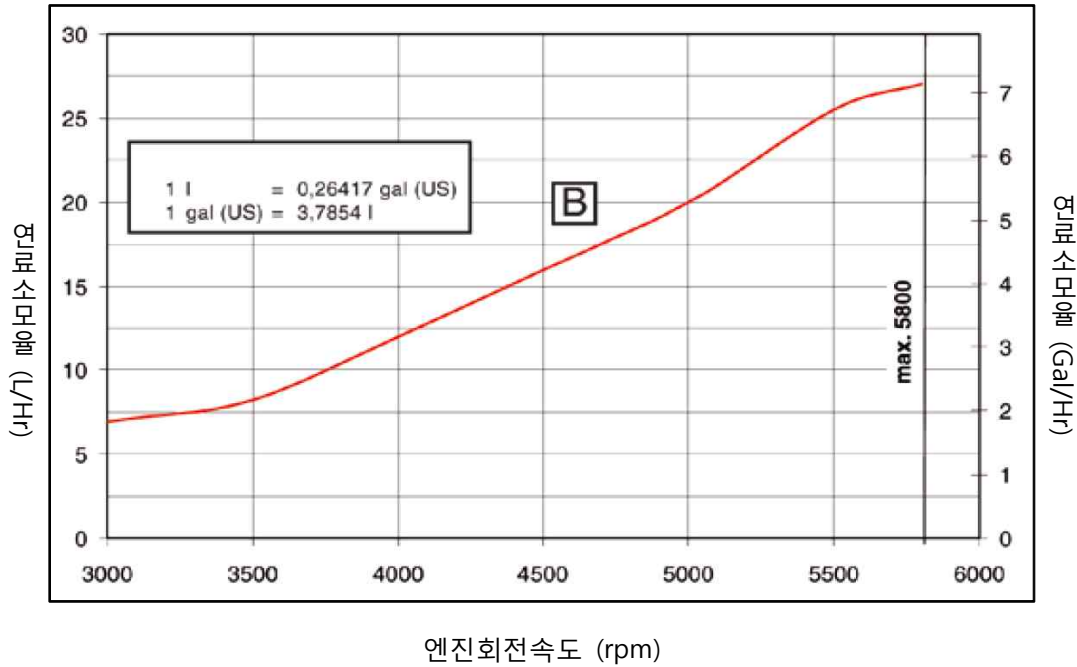
[그림 15] ROTAX 912ULS 엔진 연료소모량 그래프

제작사 조종사운용교범(POH)에 따르면 순항 중 75% 출력으로 비행하는 경우 시간 당 약 16.2리터의 연료가 소모된다. 좌우측 연료탱크에 각각 30리터씩 탑재하여 총 60리터의 연료를 탑재하면 약 3시간 42분간 비행이 가능한 것으로 되어있다. ROTAX 912ULS 엔진에 대한 제작사의 연료소모율 그래프는 [그림 15]와 같다.

사고 전의 비행일지[그림 16]에서 보면 교관조종사가 22일 60리터 연료보급을 하고 1시간 비행한 후에 다른 조종사에 의해서 2회에 걸쳐 1시간 40분의 비행이 추가로 실시되었다. 따라서 사고 당일 비행시간 1시간 12분을 추가하면 3시간 52분이 되어 HL-C117 조종사운용교범에 나와 있는 시간당 연료소모율 16.2리터를 감안한 최대 항속시간 3시간 42분($60/16.2 = 3.7$ 시간)을 초과한 것이다.
