Slutrappport RL 2015:11

**Olycka i Kungsängen den 14 juli 2014
med helikoptern SE-JKJ av modellen
MD 600N, opererad av en privatperson**

Diariernr L-0088/14

2015-06-25

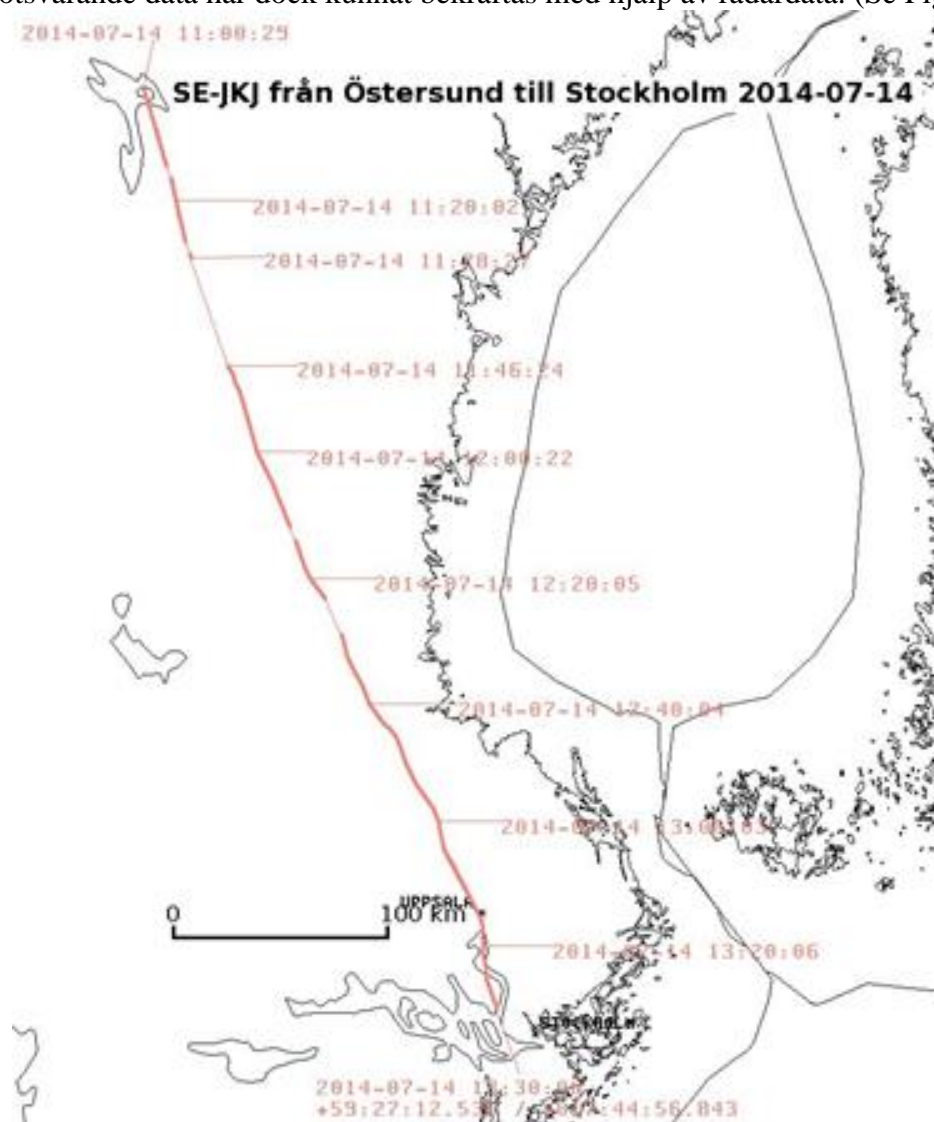
Figur 8. Radarspår av flygningen. Tider angivna i UTC. Källa: Försvarmakten.

Motsvarande data har dock kunnat bekräftas med hjälp av radardata. (Se Fig. 8)

Enligt radarinformation syntes det första radarekot kl 11:00:29 vid Frösön och det sista, nära haveriplatsen kl. 13:30:08, vilket ger en flygtid mellan första och sista eko på 2 timmar, 29 minuter och 29 sekunder, vilket väl svarar mot beräkningen ovan. Enligt radarinformationen gjorde helikoptern smärre avvikelser från färdlinjen, varför bränsleförbrukningen kan ha varit något högre i verkligheten om vinden varit enligt beräkningarna och indikerad fart därmed något högre.
