RELAZIONE D'INCHIESTA

INCIDENTE
occorso all'aliante
Grob G103 Twin III Acro marche I-IVVO,
in località Tassignano, Comune di Capannori (Lucca),
10 agosto 2014

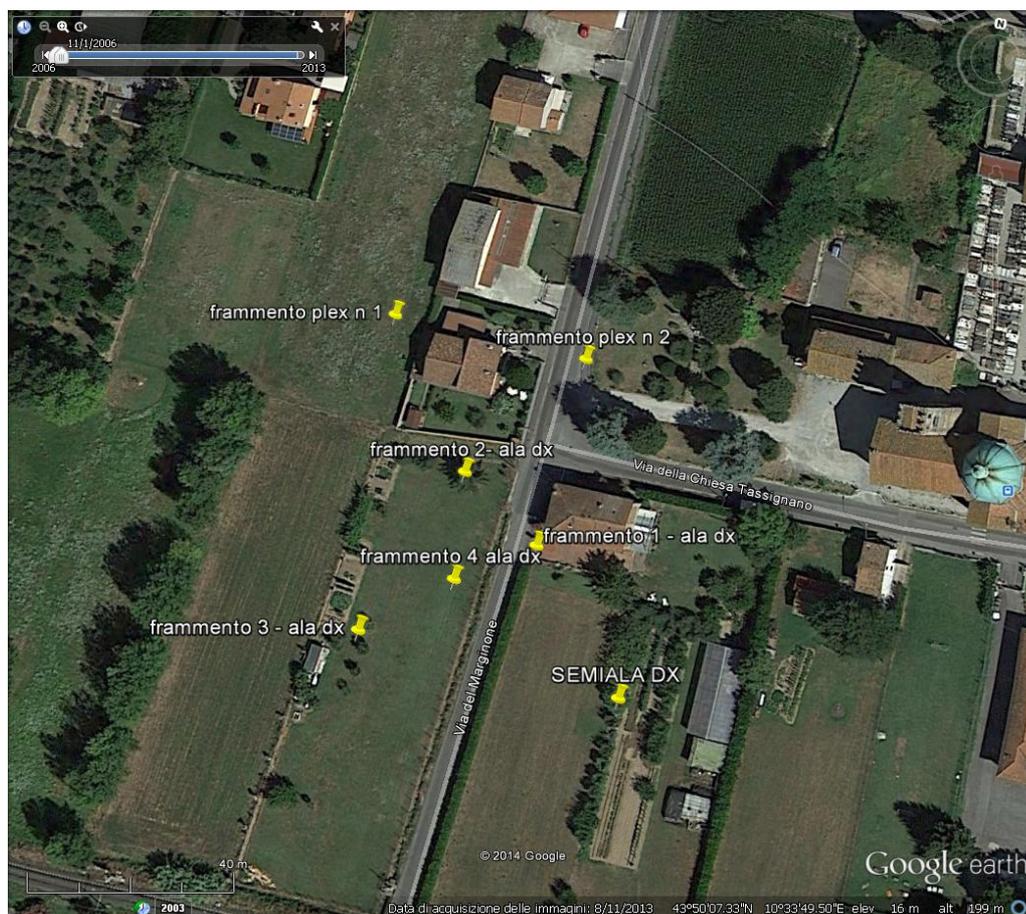
Il settore di distribuzione di tali rottami è orientato verso Nord-Ovest rispetto al punto di rinvenimento della semiala ed è compreso tra i 280° e 360° di direzione magnetica, per un raggio di circa 80 metri dalla semiala stessa. I due frammenti di plexiglass trasparente risultano essere posizionati sul lato Nord del settore così rilevato e la loro conformazione non consente di identificare con assoluta certezza il tettuccio dal quale si siano staccati.

Sul terreno, in prossimità della semiala, non sono state rilevate tracce evidenti da impatto, in quanto la presenza di erba spontanea alta circa 50 cm e la massa esigua dell'intera semiala hanno comportato un urto lieve al suolo della stessa.

Figura 4: zona di ricaduta semiala destra e frammenti vari.

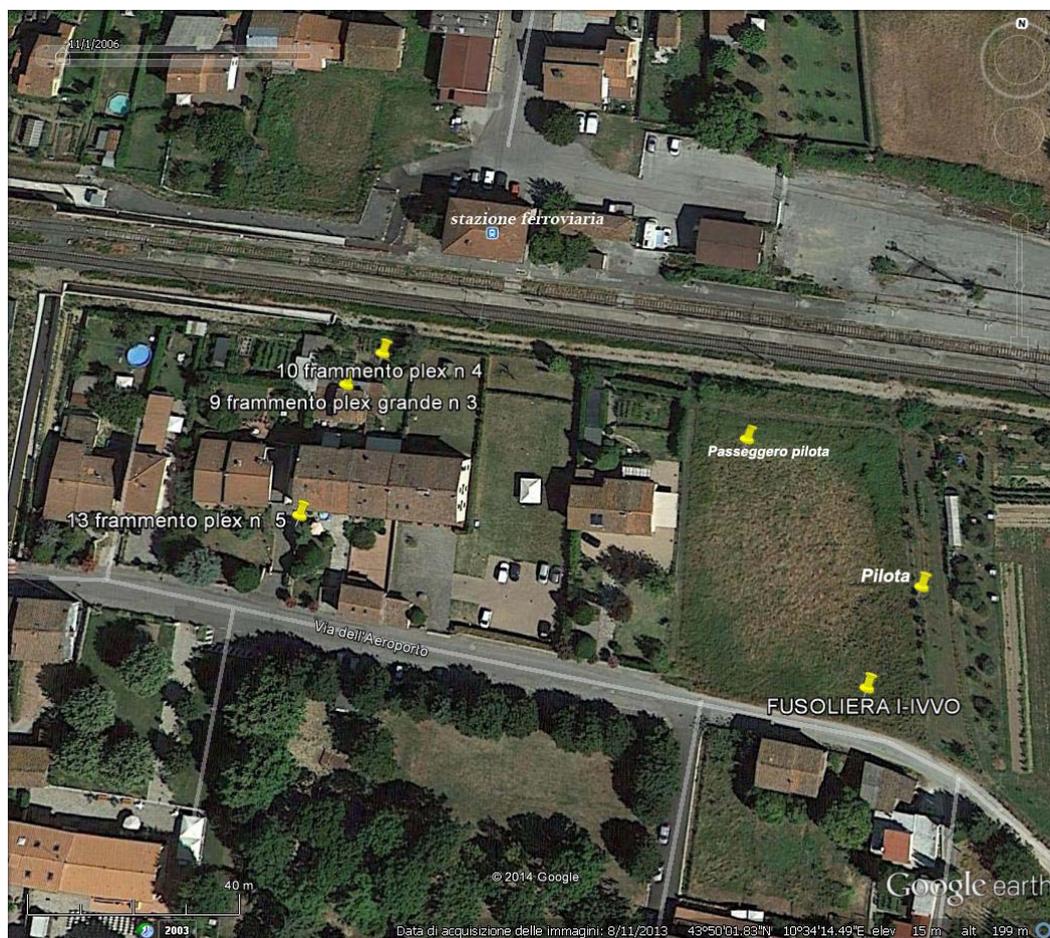
Figura 5: zona di ricaduta della fusoliera.

Sul punto di impatto è distinguibile un cratere a forma circolare, del diametro di circa un metro, per una profondità di circa 40 cm, entro cui è ammassata tutta la parte anteriore della fusoliera, con il muso schiacciato su se stesso e parzialmente conficcato nel terreno. A lato del cratere è disposta la semiala sinistra, ancora collegata alla fusoliera, appoggiata sul

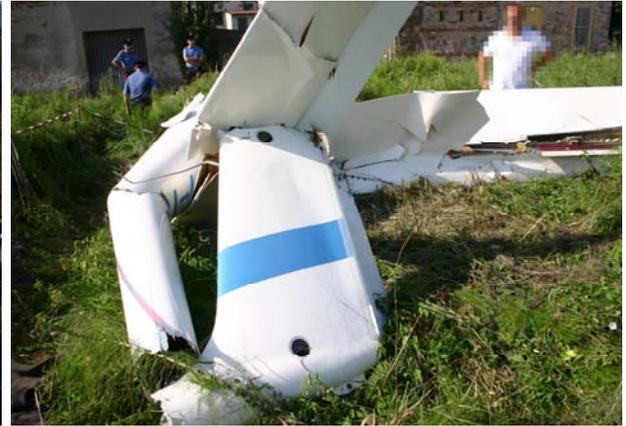
Foto 3: relitto vista verso Sud.

Il troncone di coda appare distaccato dalla parte centrale della fusoliera sulla sezione corrispondente al bordo di uscita delle due semiali e risulta ulteriormente suddiviso in tre tronconi di cui l'ultimo comprensivo degli impennaggi (foto 3). I tre tronconi sono disposti sul terreno verso Nord rispetto al cratere di impatto in posizione contigua tra loro. Le sezioni di rottura dei tre tronconi evidenziano caratteristiche da cedimento per sovrasollecitazione a compressione e trazione della struttura in materiale composito.

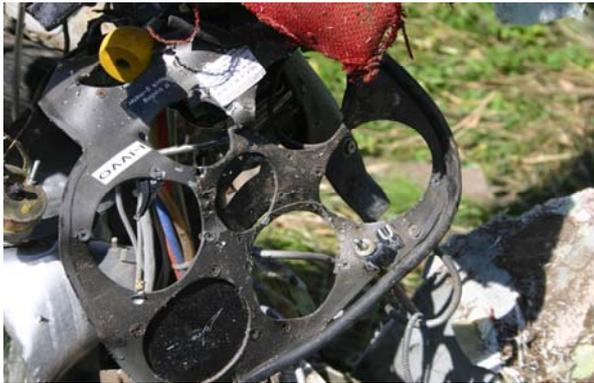
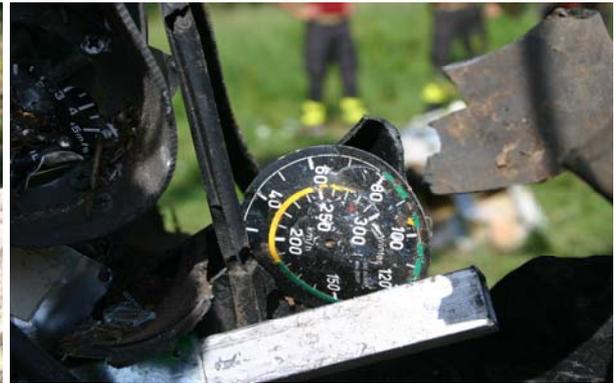
Foto 18: pannello strumenti.

Foto 19: quadrante anemometro.

Tutti gli strumenti risultano divelti dal relativo pannello strumenti, smembrati nella struttura e senza che essi possano fornire indicazioni attendibili sui parametri di volo posseduti dall'aliante al momento dell'incidente (foto 18 e 19).

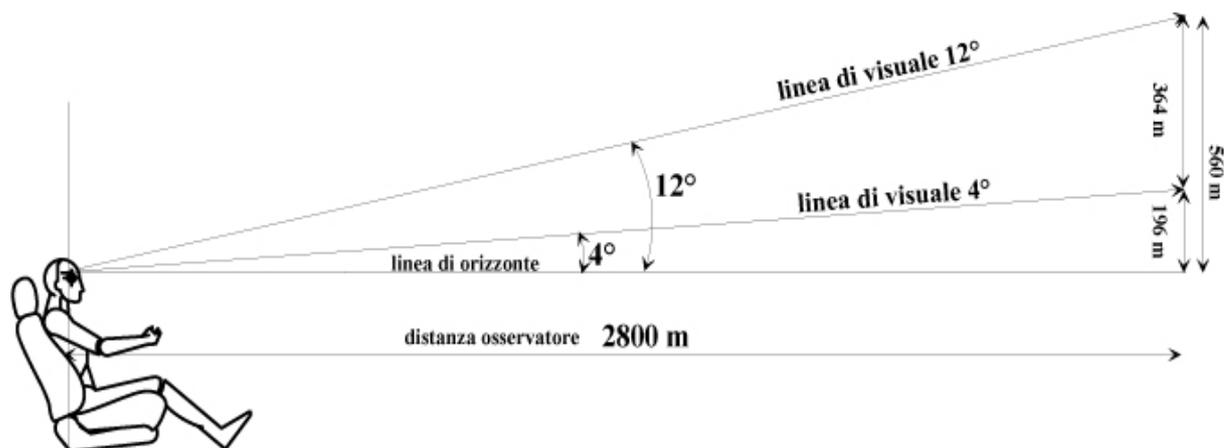
Figura 7: dati di rilevamento da testimone.

Sulla base di tali rilevamenti (figura 7) è stato possibile stimare, con buona approssimazione, in circa 560 m (1837 piedi) dal suolo la quota posseduta dall'aliante al momento in cui è stato visto dal testimone per la prima volta, e in circa 196 m (643 piedi) la quota a cui si è verificato il distacco della semiala. La differenza di quota di 364 m (1194 piedi) che ne deriva è stata percorsa dall'aliante in un tempo di circa 5 secondi, per cui si ricava una velocità di volo media, posseduta dall'aliante stesso durante la picchiata verso il suolo, non inferiore ai 262 km/h.
