# דוח חקירה בטיחותית

(דוח סופי)

תיק תקרית חמורה מס' 107-14

- כשל מנוע בטיפוס לאחר המראה וחזרה -

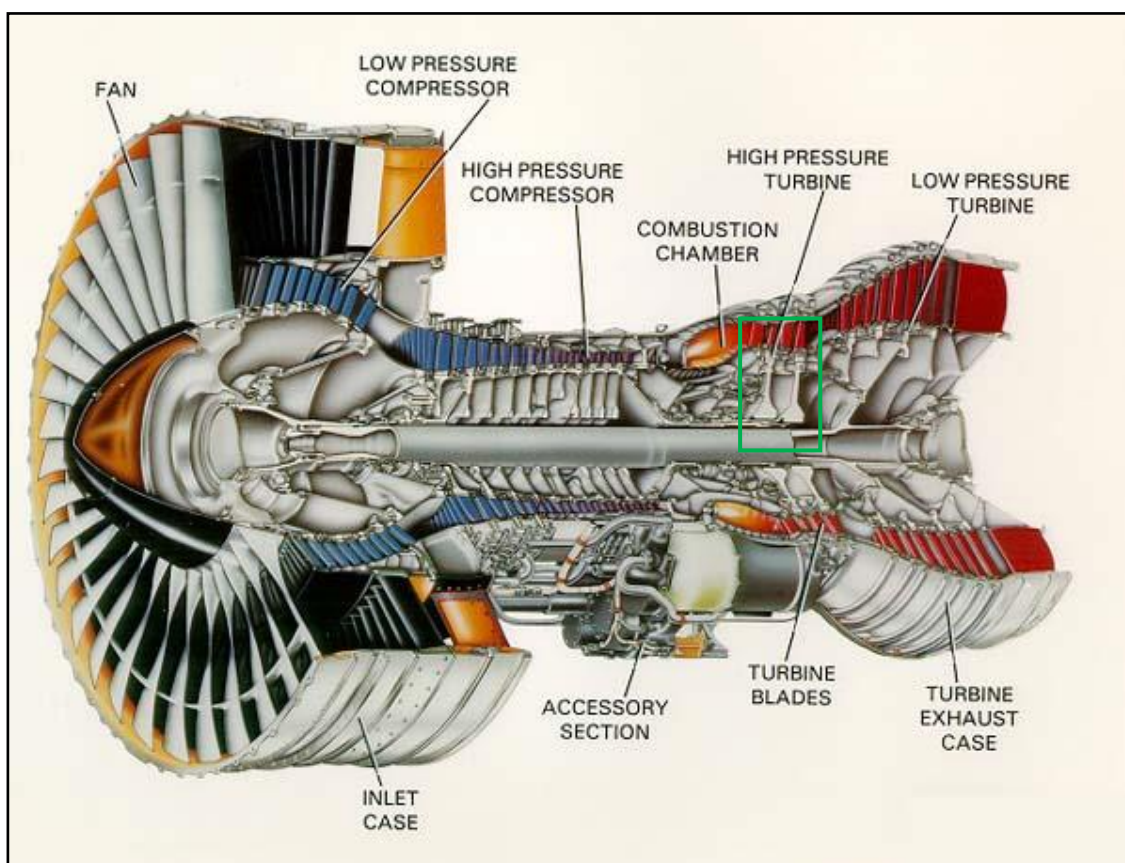
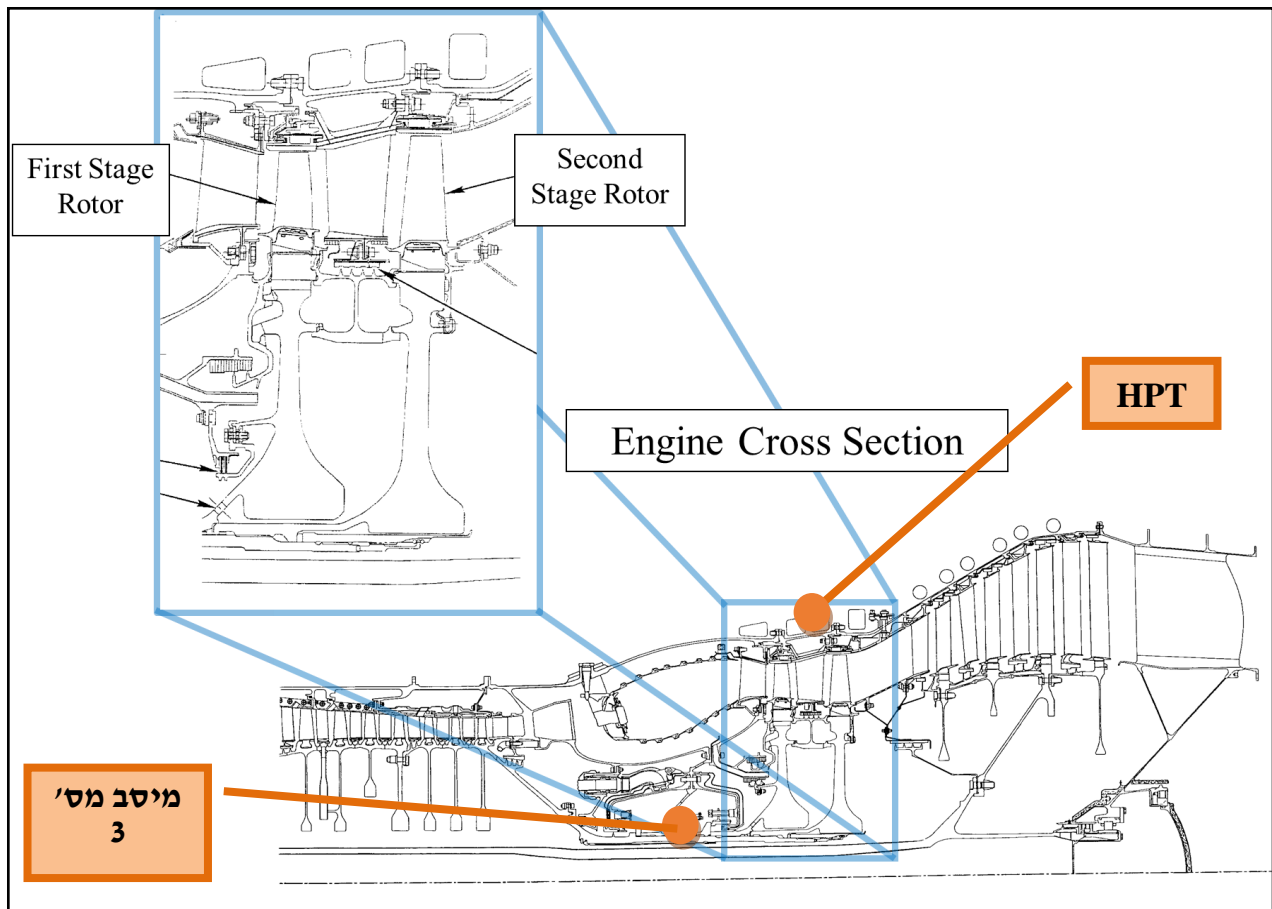
**חתך צד, תרשים חלקו העליון של המנוע וה - HPT (מיסב 3)**

כשל המנוע התרחש בחלקו האחורי של המנוע, בסמיכות לטורבינת הלחץ הגבוה (High Pressure Turbine, HPT). ה-HPT מניע את מדחס הלחץ הגבוה של המנוע: High Pressure Compressor, HPC. הטורבינה בעלת שתי דרגות, הדרגה הראשונה בעלת 60 להבים, והדרגה השנייה בעלת 82 להבים.

הכשל בלהבי המנוע, התרחש בדרגה השנייה, וכלל נזק ברמות שונות לכל הלהבים. ה - Spool N2 (הכולל HPC ו - HPT) נתמך על ידי שני מיסבים ראשיים המכונים "מיסב מס' 2" ו - "מיסב מס' 3". מיסב מס' 2 תומך את ה - Spool N2 מלפנים של ה - HPC (לכיוון חזית המנוע), בעוד שמיסב מס' 3 תומך את ה - Spool N2, בסמוך ל - HPT.

- ☒ כשל המנוע החל בכשל של להב מס' 2, בדרגה 2 של טורבינת לחץ גבוה. מנגנון השבר בלהב היה התעייפות ואחריה עומס יתר.
- ☒ ההתעייפות החלה בדופן הפנימית של הלהב, ליד אזור חיבור הצלע הקדמית לדופן הקמור. בסבירות גבוהה, שבר ההתעייפות נבע מסולפידיזציה פנימית, שגרמה להקטנת עובי הדופן, ועקב כך, למאמצים גבוהים בזמן פעולת המנוע.
- ☒ כשל להב מס' 2 גרם לכשל בעומס יתר של ארבעה להבים סמוכים - מס' 1, 82, 81 ו- 80, עקב פגיעות מכאניות.
- ☒ במיסב 3, לא נמצאו סימנים לסיכה בלתי תקינה או לשינויי צבע עקב חימום יתר. קשיות הטבעות והגלילים נמצאה תקינה, ולא היו תופעות של נזק התעייפות המתפתח בהדרגה (Spalling).
- ☒ במסמרת טבעת האבטחה, של אום נעילה מיסב מס' 3, נמצאו סימני שבר "טרי", עקב עומס יתר. בתבריגי האום היו סימני בלאי מקוטעים, שמתאימים כנראה למחזורי סיבוב N2.
- ☒ בסבירות גבוהה, כשל חמשת הלהבים גרם לאי-איזון סיבובי, לתנועה אקסצנטרית ולרעידות של ציר N2, ומכאן לרעידות חריגות במיסב מס' 3.
