飛航事故調查報告

ASC-AOR-15-11-001

華信航空公司AE 964航班

於臺中/清泉崗機場落地時偏出跑道

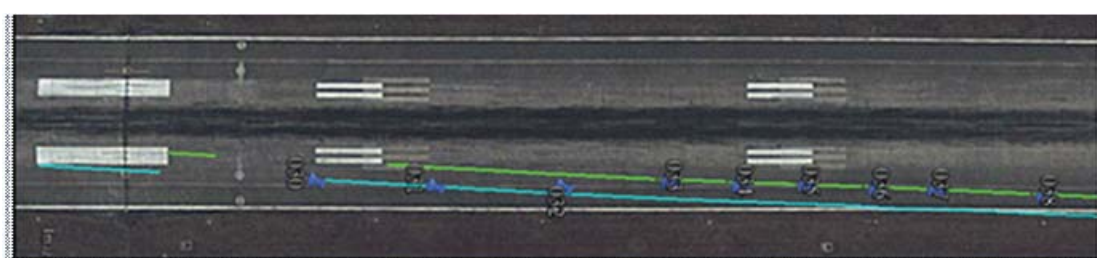
圖 1.10-5 跑道軌跡粗質紋理及橫坡度量測取樣圖

測點編號	30	31	32	33	34	35	36	37	38	平均值
距 36 跑道頭 (公尺)	433	475	522	559	583	605	629	649	688	
距跑道中心線 (公尺)	19.4	20.5	19.8	19.4	21.9	21.2	21.9	23.1	23.1	
粗質紋理 (毫米)	0.34	0.77	0.66	0.46	0.65	0.69	0.65	0.65	0.49	0.59
橫坡度 (%)	0.5	0.6	0.6	0.7	0.5	0.4	0.5	0.3	0.0	0.46

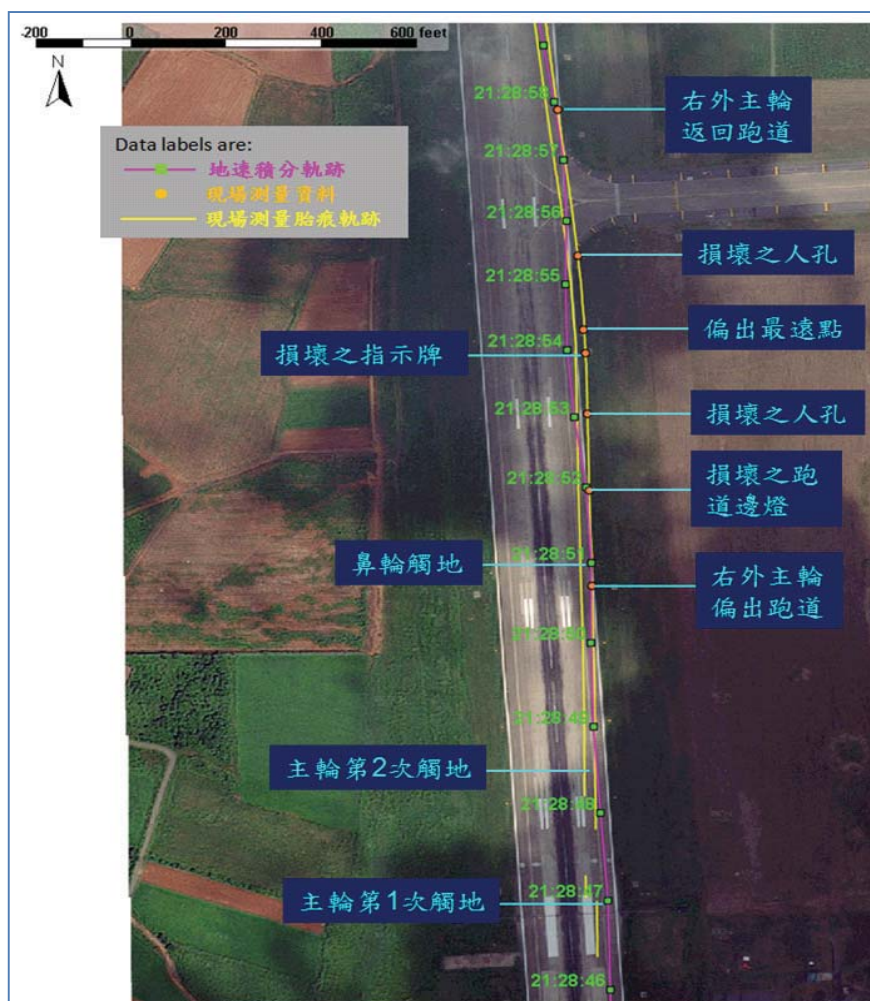
圖 1.11-3 飛航軌跡與現場測量套疊圖

依水飄特性可將水飄分爲黏滯水飄、動力水飄以及膠融水飄等 3 種，其中黏滯水飄常發生於航機處於低速的情況，但該跑道上足夠的粗質紋理（0.59mm）可破壞黏滯水膜¹⁸，使黏滯水飄不易發生，因此本會排除黏滯水飄，僅就動力水飄與膠融水飄進行分析。依據本報告第 1.11 節，該機於 2128:47 時，主輪第 1 次落地，與 36 跑道頭距離約 1,290 呎，隨即有彈跳之現象；2128:48.50 時，主輪第 2 次落地，與 36 跑道頭距離約 1,620 呎；2128:51.00 時，鼻輪落地且右主輪偏出跑道外，因此由 2128:48.50 至 2128:51 時共 2.5 秒鐘間判斷是否可能形成水飄現象。

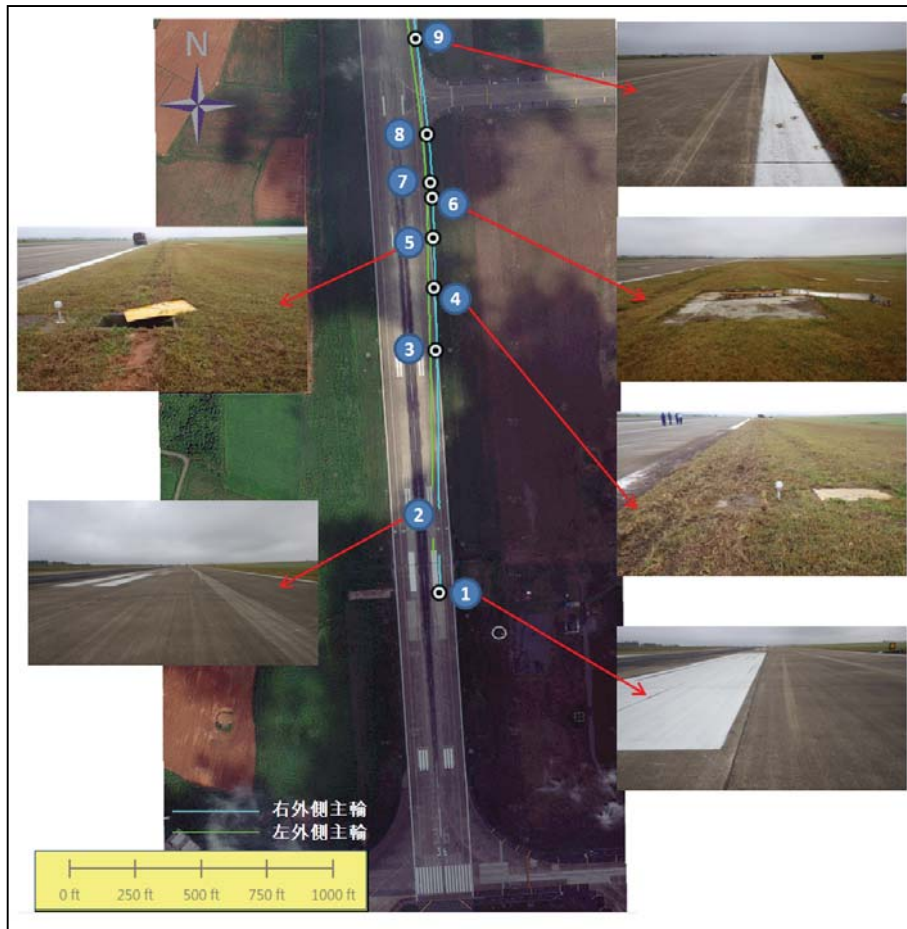
圖 1.12-2 事故現場胎痕與衛星影像套疊圖

根據 DVDR 資料，該機於平飄作業中有向右偏向下風邊之趨勢時，駕駛盤係向右操作，飛航組員之側風修正方向與修正量不足。而方向舵於自動系統播報無線電高度 20 呎後 7 秒期間，飛航組員駕駛盤大致是向左操作，觸地後飛航組員順時鐘旋轉控制盤幅度更大，導致右副翼大角度向上，左副翼大角度向下，二次主輪胎觸地痕跡與 DVDR 紀錄均顯示，其右主輪均早於左主輪觸地，致航機向右偏側，於距跑道頭約 1280 呎處之中心線右側著陸，並持續向跑道下風邊偏移，著陸時之機頭呈向左之狀態。

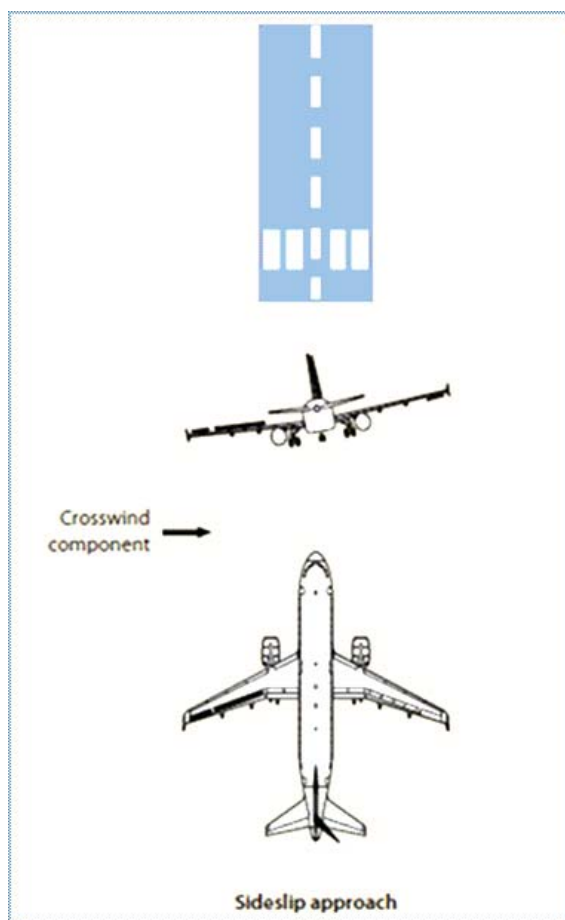
圖 2.2-1 側風落地操作示意 (FSF ALAR briefing note 8.7)

綜上所述，於左側風情況下落地，該機於平飄作業中向右偏向下風邊之趨勢時，飛航組員之側風修正方向與修正量不當致航機於跑道中心線右側著陸，並持續向跑道下風邊偏移。
