Colisão com ponte de desembarque //
Collision with disembark bridge
Aeroporto Internacional de Maiquetía
Simón Bolívar-CARACAS-VENEZUELA
19 de outubro 2014, 20:10 UTC
2014, October 19th, 20:10 UTC

TAP PORTUGAL
AIRBUS A330-200

CS-TOI

RELATÓRIO FINAL DE INCIDENTE
INCIDENT FINAL REPORT
22/INCID/2015

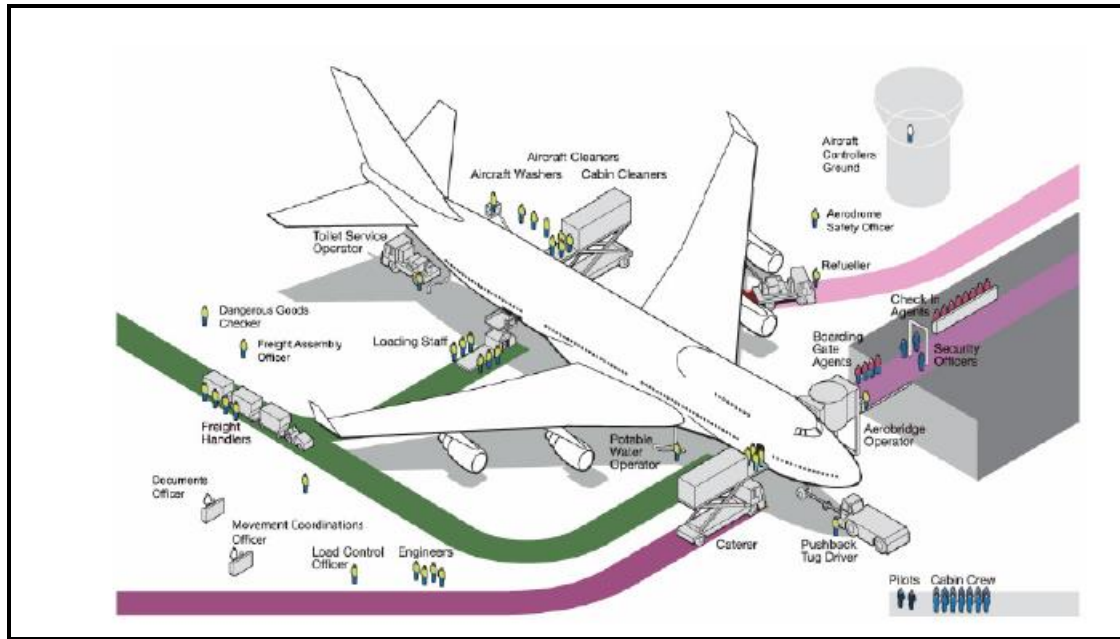
Ground handling deals with very complex operations as illustrated in Figure 6. The range of operations and equipment required for a common commercial flight can be summarized as (Ashford, H.P., Stanton, M., Moore, C.A. 2002):

figura 6 || picture nº 6 –
Complexidade das operações de handling || Complexity of ground handling operations

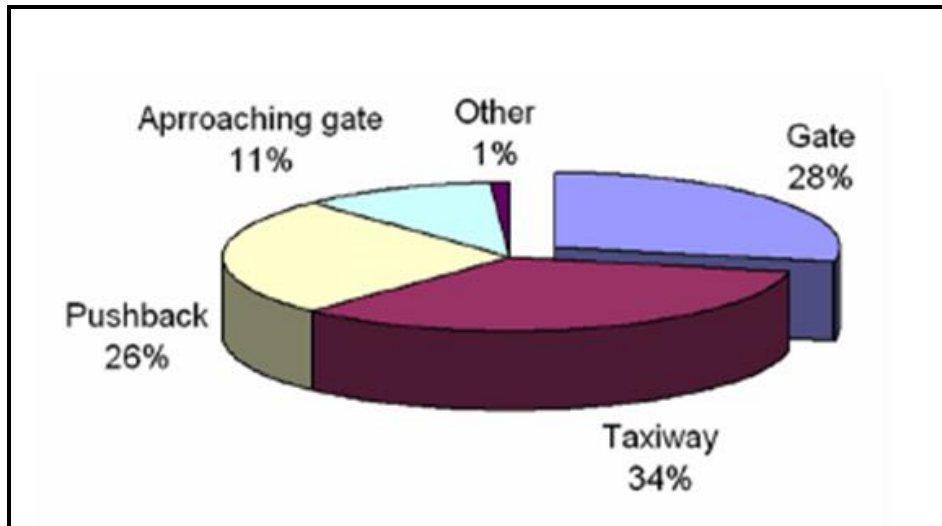
figura 7 || picture nº 7

A breakdown by location, shown in Figure 7, indicates that 28 per cent of all ground incidents occurred at the gate. This includes high energy low velocity blunt impacts when an aircraft was being prepared for takeoff or after landing before passenger disembarking or baggage /cargo unloading.

Incidentes em operações no terreno por localização || Ground operations incidents by location

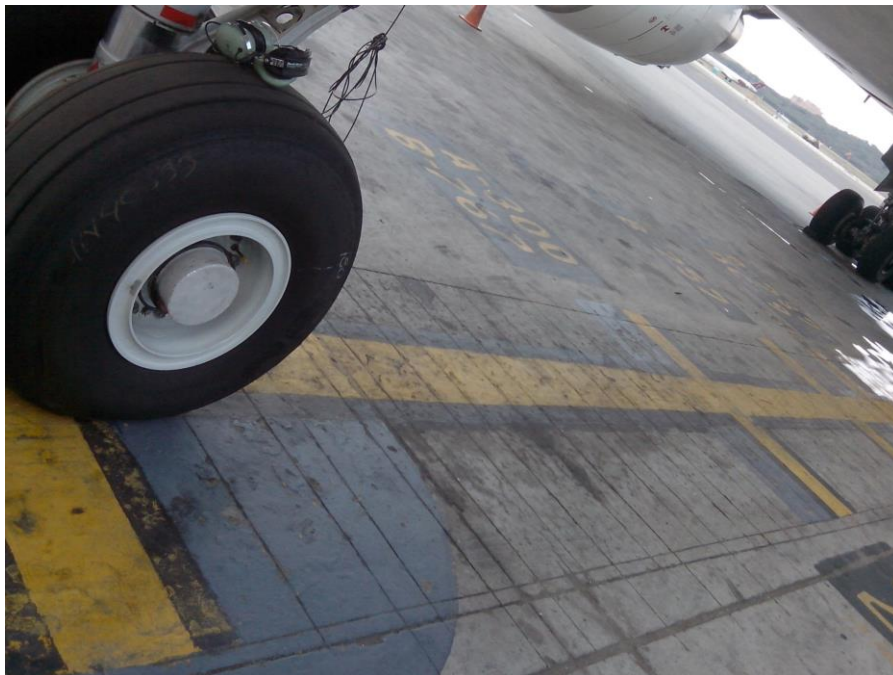
figura 10 || picture nº 10

The infrastructure of the Airport (jet bridge) was parking in the right position to receive the aircraft.
