MINISTERIO DE DEFENSA NACIONAL
COMISIÓN INVESTIGADORA DE ACCIDENTES E
INCIDENTES DE AVIACIÓN

INFORME FINAL
Nº 579

Beechcraft B 90 King Air

MATRÍCULA LV-CEO

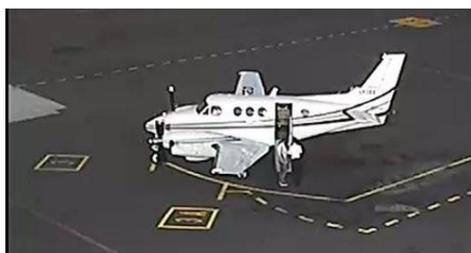
FOTO 1

06:03:51 El piloto enciende el motor derecho, mientras el tripulante está en la zona de equipaje trasera y dos personas están en la puerta abierta del avión sacando una foto. (FOTO 1 y 2).

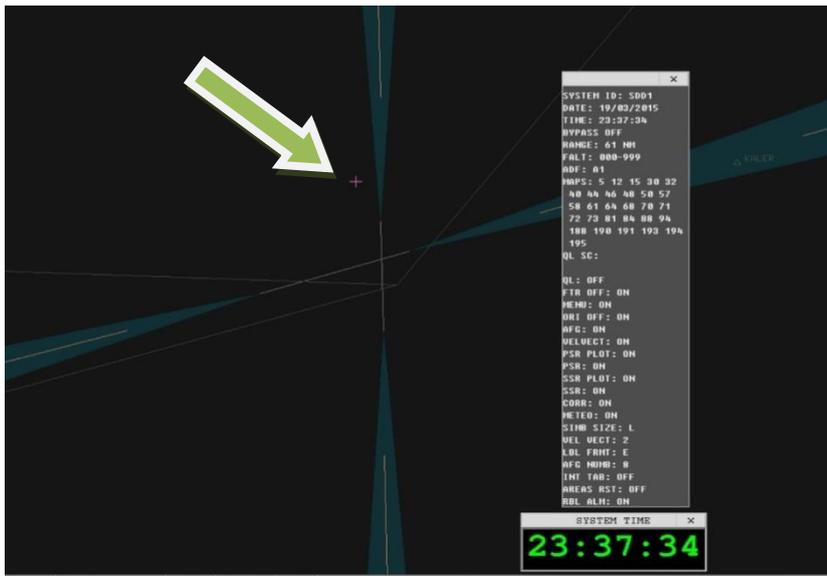
Nota: 9 segundos después del primer eco la velocidad es mínima aunque la tendencia es ascenso. Posteriormente se ganarán 7 nudos más (Ground Speed 98).

La velocidad de la aeronave en el aire estaría entre no más de 98 nudos y no menos de 91 nudos. Lo cual de todas formas es muy por debajo para el B-90, en un vuelo de más de 30 segundos.

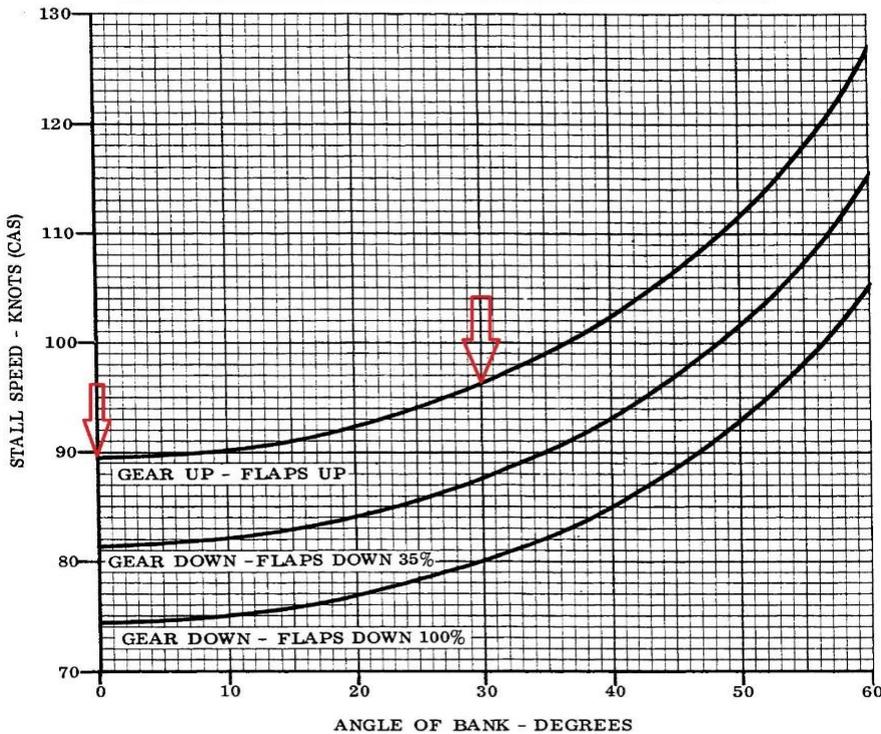
2.2.5 Velocidad de Pérdida.

Si observamos la gráfica correspondiente a la velocidad de pérdida versus el ángulo de viraje (stall speed vs angle of bank), con el flap y el tren de aterrizaje “arriba” (up) del Manual de Vuelo “nos dice que la misma es de 89 nudos con alas niveladas, si a ello le sumamos un ángulo de viraje como el que posiblemente hizo la aeronave a la izquierda de 30°, la velocidad sube a más de 95 nudos y supera a la velocidad indicada en la pantalla del radar.

Hay que tener en cuenta que esta gráfica es para un peso en el despegue de 9650 lbs y el peso máximo se había excedido en aproximadamente 274 lbs.

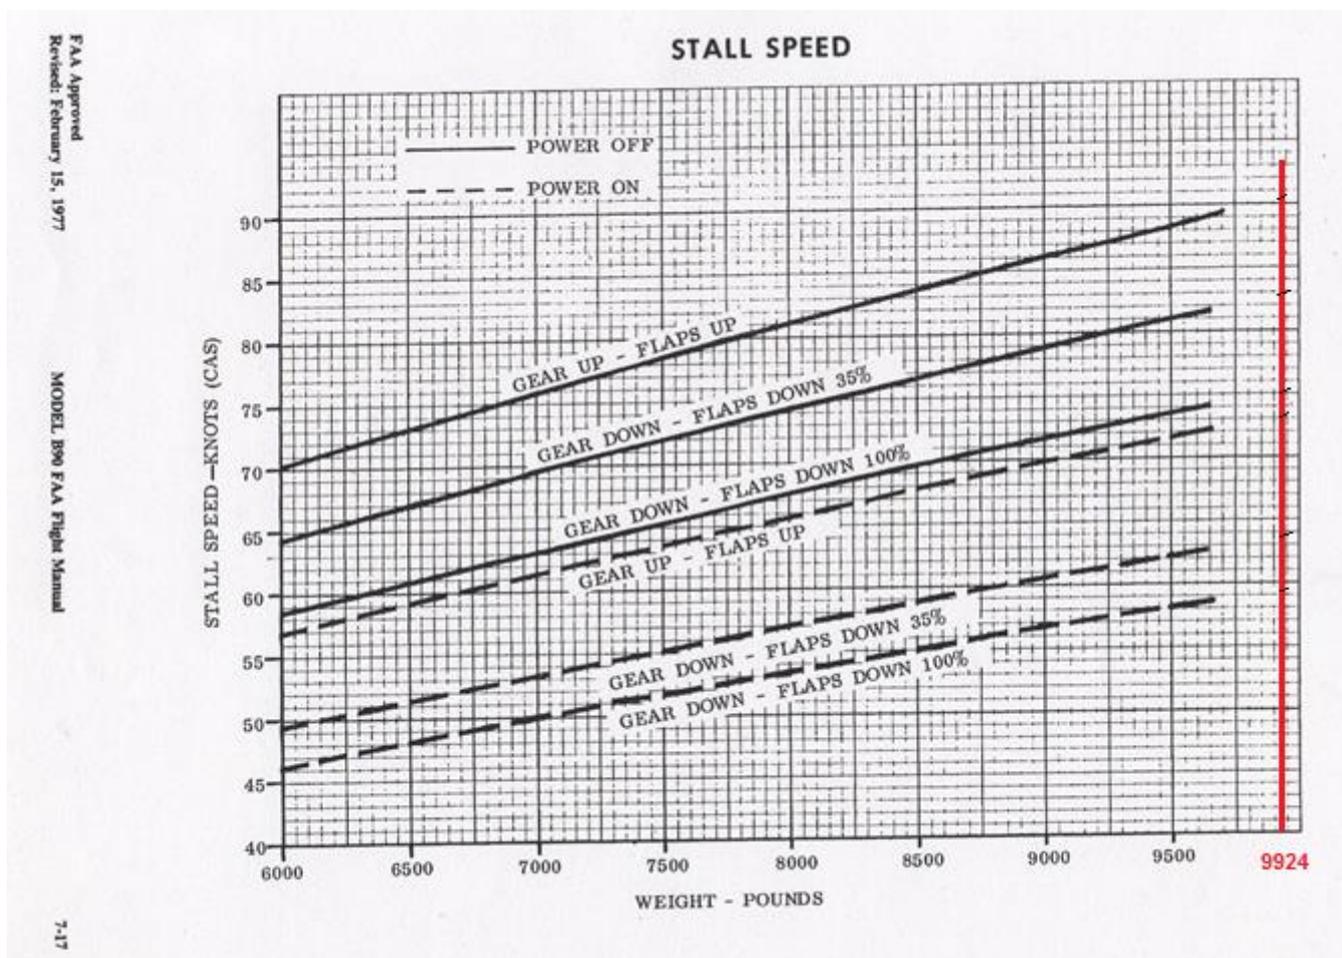
Así pues de la gráfica anterior se aprecian las velocidades de pérdida según las configuraciones y los pesos de la aeronave.

Tomando en cuenta que el peso se habría excedido hasta 9924 libras de peso, vemos que con tren y flaps arriba, con Power off, la pérdida se produciría con 73 nudos, mientras que con Power on la velocidad de pérdida sería de 91 nudos.
