## UNTERSUCHUNGSBERICHT

### SCHWERE STÖRUNG MIT DEM Luftfahrzeug der Type Bombardier DHC-8-402 am 06.05.2015 um ca. 10:54 Uhr UTC im Gemeindegebiet von Schwechat sowie Bezirk Wien-Umgebung

GZ. BMVIT-86.069/0002-IV/BAV/UUB/LF/2016

**Sicherheitsuntersuchungsstelle des Bundes,  
Bereich Zivilluftfahrt**

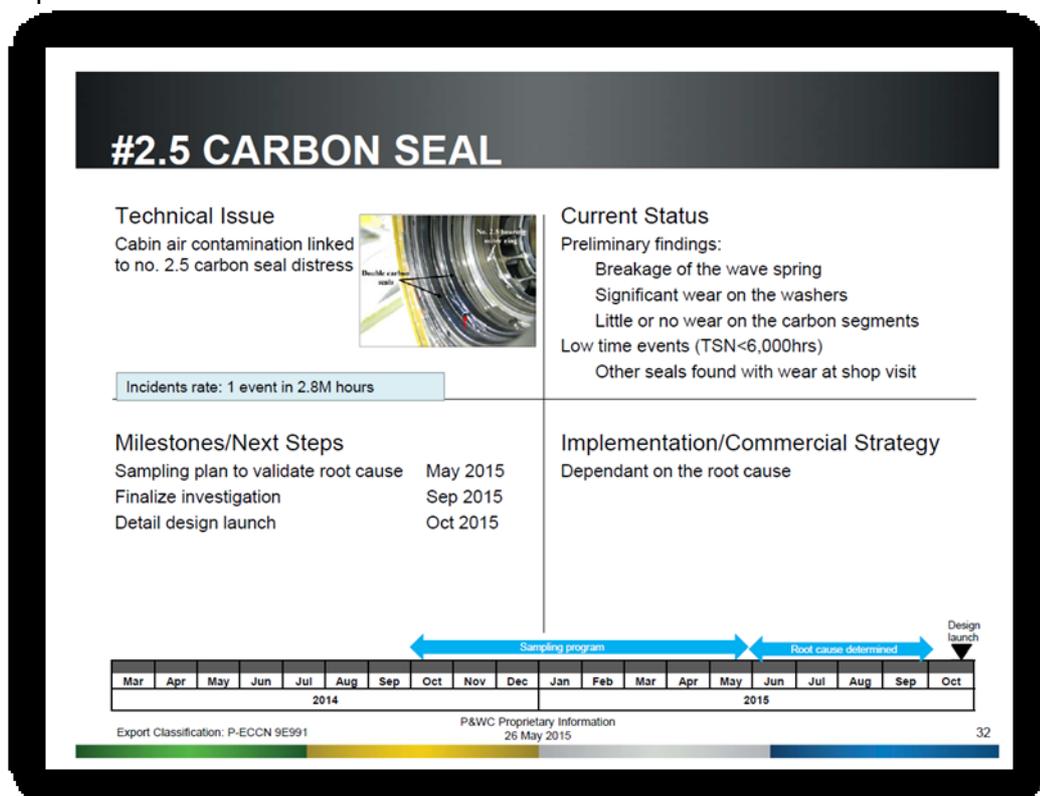
Aufgrund einer Beschädigung der Lagerdichtung des Lagers #2.5 kam es zu einem Verlust der Druckluftabdichtung des Lagers #2.5 und daher einhergehend dazu, dass Triebwerksöl über die Luftentnahmestelle P 2.7 im Zwischenverdichtergehäuse (ICC) in das Zapfluftsystem des Environmental Control System (ECS) und weiter in die Luftfahrzeugkabine und das Cockpit gelangte.

Nachforschungen durch die SUB ergaben, dass Schäden des Lagers #2.5 auf dieser Triebwerkstypen weltweit bereits öfters aufgetreten waren. Im Zeitraum von März 2014 bis Februar 2015 gab es aufgrund von Beschädigungen an der Abdichtung des Lagers #2.5 vier Vorfälle, bei welchen es zu Rauch in der Luftfahrzeugkabine und Cockpit kam.

Bild 27: Aussendung des Triebwerksherstellers bezüglich Beschädigungen an der Abdichtung des Lagers #2.5 Quelle: P&WC
