RELAZIONE D'INCHIESTA

INCIDENTE

**Van's RV8 marche I-LOVI e Van's RV7 marche I-AMEL,
Tortoreto Lido (TE),
31 maggio 2015**

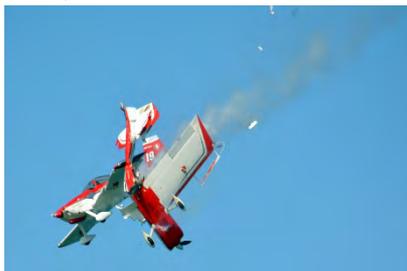
Foto 8.

A seguito della collisione, il velivolo I-LOVI perde la semiala sinistra con significativa perdita di carburante. Subisce inoltre il quasi tranciamento del trave di coda e la frantumazione del *canopy* (allegato "A", foto 7 e 8).

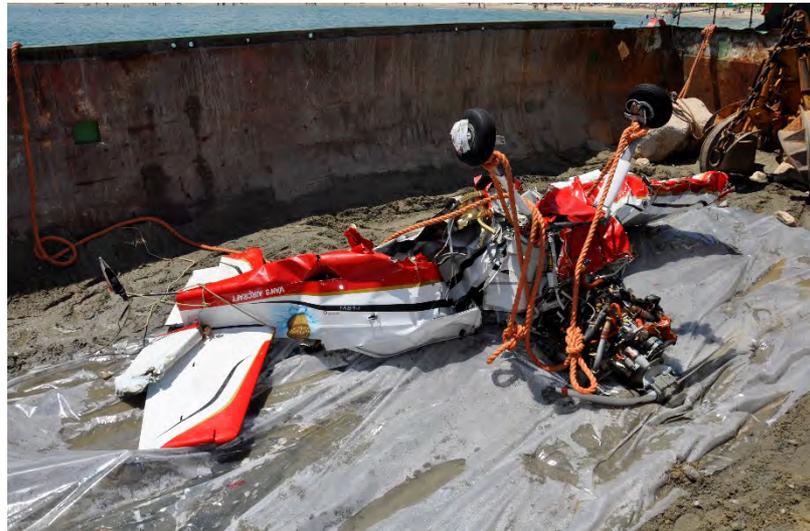
Il relitto principale e la semiala sinistra sono stati recuperati dal fondale marino il giorno successivo all'incidente (allegato "A", foto 15).

Il relitto presenta segni di forte compressione delle strutture anteriori, piegamento verso il dietro di una delle pale dell'elica senza evidenti danni rotazionali all'impatto, passo delle pale prossimo al minimo, forte compressione del bordo l'attacco della semiala destra (allegato "A", foto 16 e 17).

Foto 15: recupero relitto principale velivolo I-LOVI.

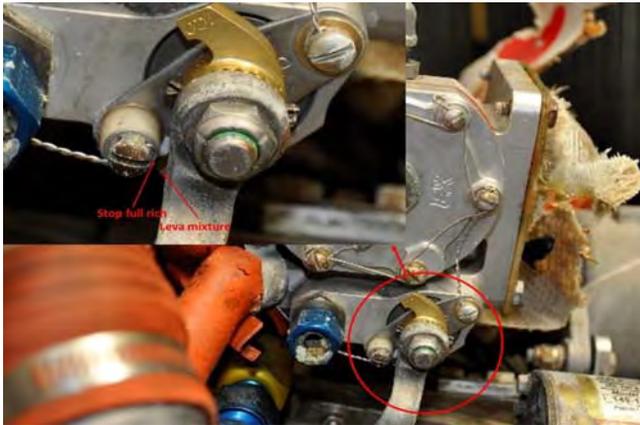
Sul *fuel servo* del motore veniva riscontrata la *mixture control lever* con una apertura di circa 70° (*full rich* ad una apertura di 80°) e la *throttle lever* aperta per circa 12° (*full open* a 70°) (allegato "A", foto 18 e 19).

Foto 17: deformazioni bordo di attacco semiala destra velivolo I-LOVI.

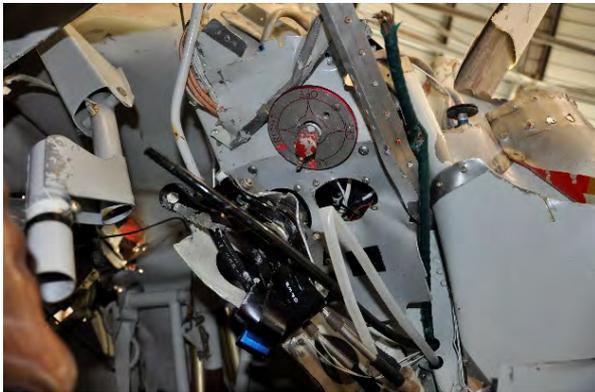
Il selettore serbatoio carburante risulta selezionato sul serbatoio sinistro (allegato "A", foto 20), serbatoio su cui è stata verificata l'applicazione della modifica che consente il pescaggio e lo sfiato del carburante durante il volo rovescio. Evidenza di tale modifica è stata trovata fra i resti del serbatoio alare sinistro (allegato "A", foto 21).

Foto 19: I-LOVI, apertura comando *throttle*.

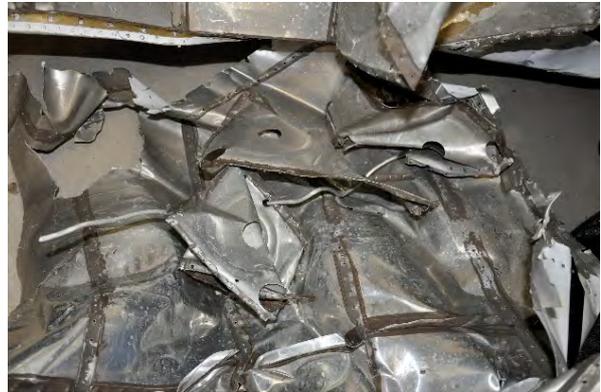
Foto 20: I-LOVI, posizione selettore serbatoio carburante.

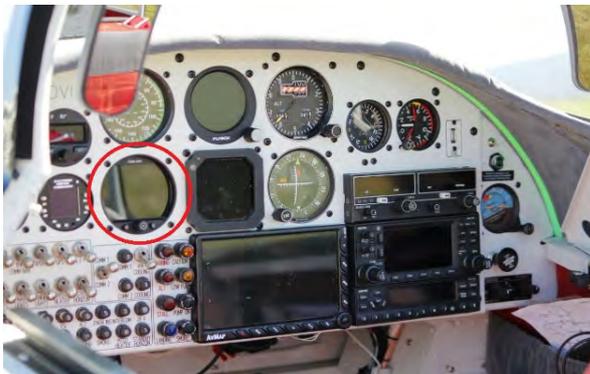
È stato possibile estrarre dati utili all'investigazione esclusivamente dalle memorie solide dell'*Engine Monitor* (allegato "A", foto 22), a cui viene dedicato un successivo paragrafo.

Foto 21: I-LOVI, serbatoio carburante sinistro.

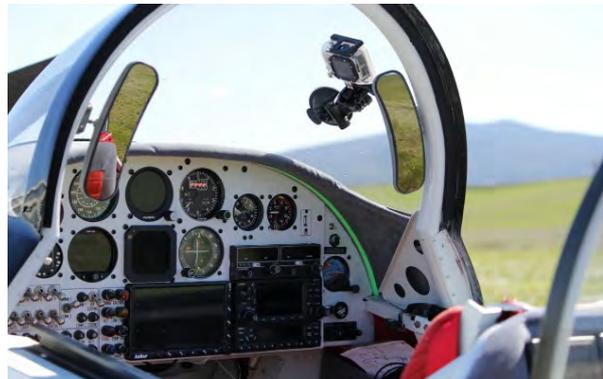
Entrambi i velivoli installavano a bordo videocamere digitali a alta definizione, in grado di registrare su memoria solida. Sul velivolo I-LOVI la videocamera era installata all'interno dell'abitacolo (allegato "A", foto 23) e rivolta verso il pilota, sull'I-AMEL alla base dello stabilizzatore verticale (allegato "A", foto 36).

Foto 22: I-LOVI, posizionamento *Engine Monitor*.

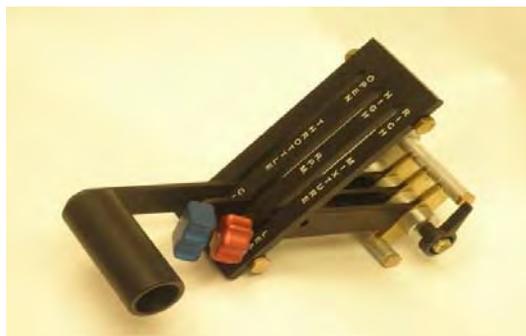
Il gruppo manette motore/elica, del tipo a tre leve *throttle-RPM-mixture*, con comando frizione comune ai tre leverismi (allegato "A", foto 24), è andato distrutto all'impatto.

Foto 23: I-LOVI, posizionamento videocamera.

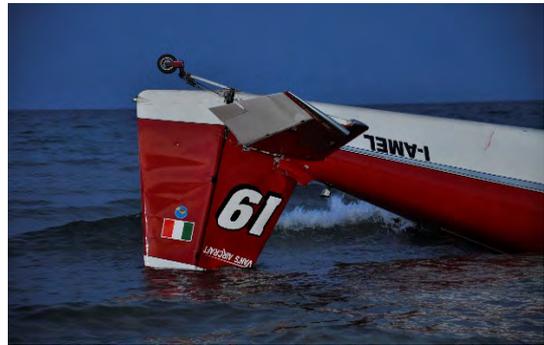
Sul relitto del velivolo sono presenti estesi danni sul bordo di attacco e sulla superficie del flap della semiala sinistra (allegato "A", foto 34), estesi danni ad entrambe le pale dell'elica (allegato "A", foto 35), compressione della parte anteriore del velivolo e danneggiamenti dei piani di coda (allegato "A", foto 36). Dalla parte scorrevole del *canopy* risulta mancante una porzione centrale del trasparente.

Foto 35: I-AMEL, danni frontali e danneggiamento pale. Foto 36: I-AMEL, posizionamento videocamera.

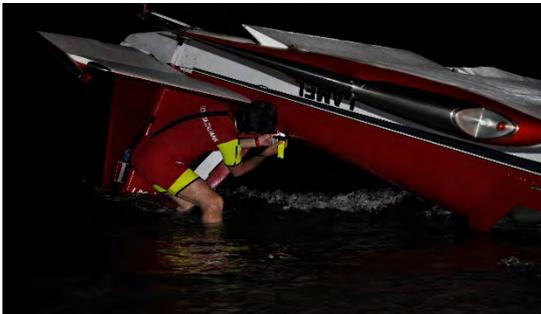
La memoria solida appartenente alla videocamera è stata recapitata alcuni giorni dopo l'incidente, in forma anonima ed in busta chiusa, nella cassetta della corrispondenza dell'abitazione privata di un militare della Capitaneria di porto di Giulianova. La telecamera installata sul velivolo I-AMEL è stata invece rimossa dallo stesso il giorno dell'incidente (allegato "A", foto 37 e 38).

Foto 37: I-AMEL, rimozione videocamera.

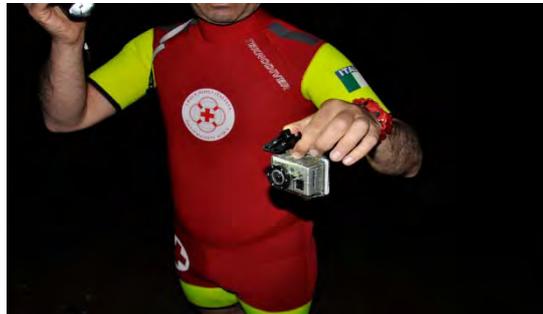
Foto 38: I-AMEL, videocamera.

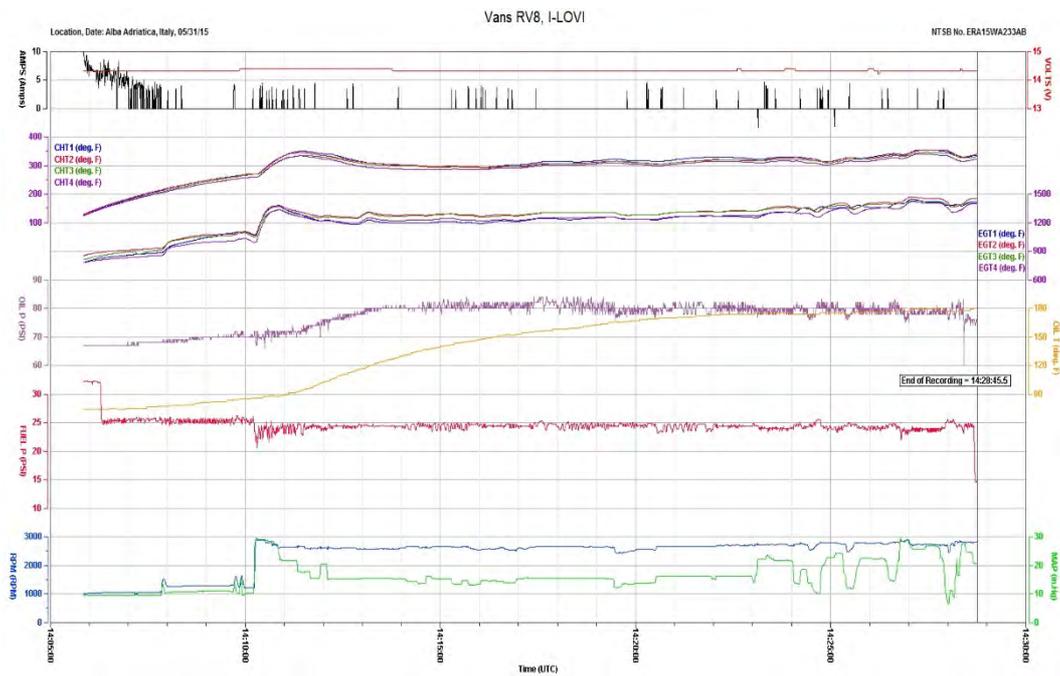
Nel volo relativo all'incidente (allegato "B", figure 6 e 7), la registrazione di tutti i dati termina repentinamente ad ore 14.28'45.5" (UTC).

Figura 6: I-LOVI, parametri EM intero volo.

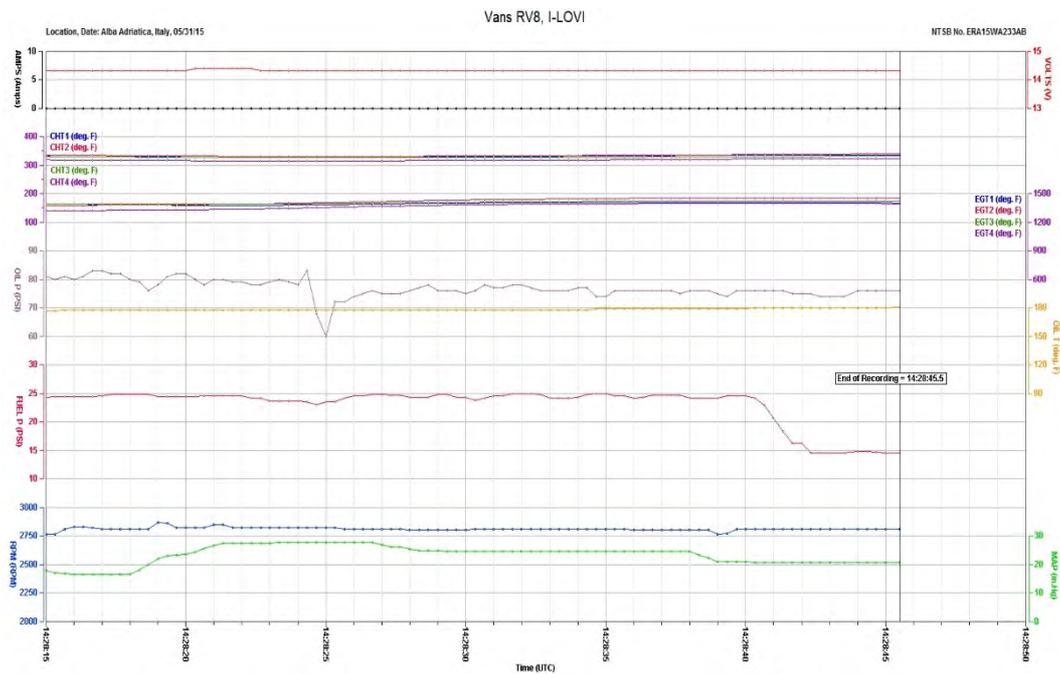
Figura 7: I-LOVI, parametri EM ultimi 30 secondi.

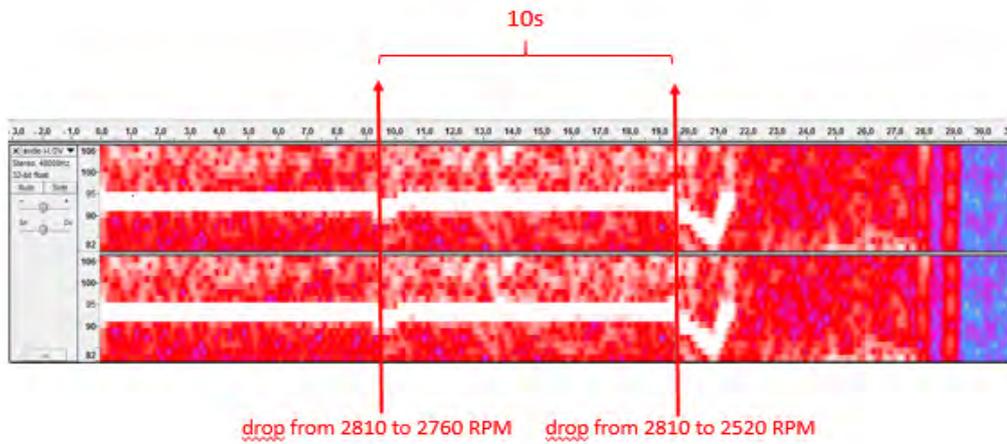
Da questa analisi, la velocità di rotazione del motore appare costante intorno ai 2810 RPM, fino a 9,60 secondi del filmato, quando si evidenzia un minimo e quasi istantaneo calo dei giri da 2810 a 2760. Successivamente i giri si ristabiliscono a 2810 RPM fino a 19,60 secondi, quando avviene un calo di giri più marcato, da 2810 a 2520, valore raggiunto a 20,80 secondi, momento in cui avviene l'impatto fra I-LOVI e I-AMEL, che proietta fuori dall'abitacolo la videocamera (allegato "B", figura 8).

È stato possibile sincronizzare il plottaggio dei dati recuperati dall'*Engine Monitor* con l'analisi dell'audio della videocamera interna all'abitacolo (allegato "B", figura 8), grazie alla lieve caduta da 2810 a 2750 RPM, verificatasi circa 6,5 secondi prima dell'interruzione della registrazione dati *Engine Monitor*, 10 secondi prima dell'impatto fra i due velivoli e la proiezione fuori bordo della videocamera.

Figura 8: I-LOVI, analisi audio RPM fino ad impatto, filmato videocamera.

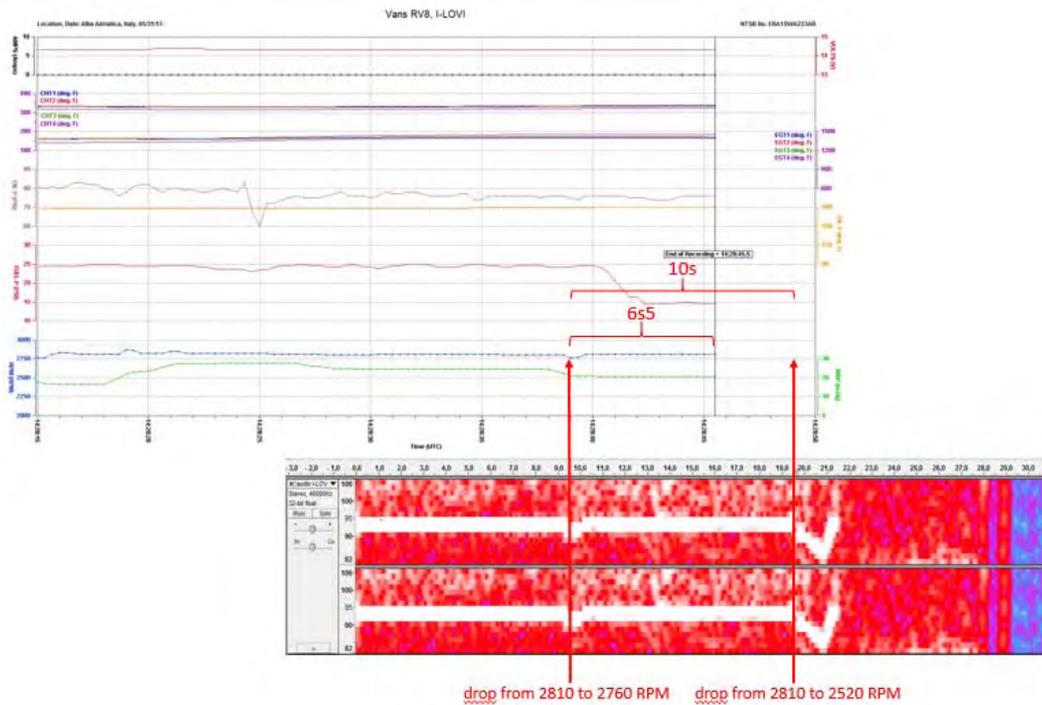
Grazie a questa sincronizzazione è stato possibile determinare come l'EM termini di registrare i dati motore circa 3,5 secondi prima della collisione fra i due velivoli (allegato "B", figura 9).

Figura 9: I-LOVI, sincronizzazione parametri EM ultimi 30 secondi ed analisi audio RPM.

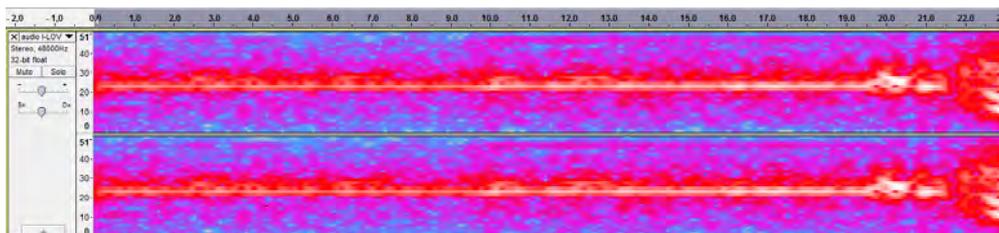
Fino al momento dell'impatto, non vi è indicazione audio di un progressivo od istantaneo malfunzionamento a carico del motore. Oltre agli RPM motore è stato possibile isolare ed analizzare anche la frequenza di rotazione della pompa carburante motore, senza rilevare malfunzionamenti a carico della stessa fino al momento della riduzione degli RPM, a cui segue una analoga riduzione giri della pompa (allegato "B", figura 10).

Figura 10: I-LOVI, analisi audio pompa carburante fino ad impatto.

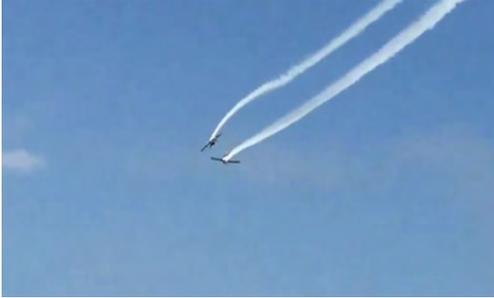
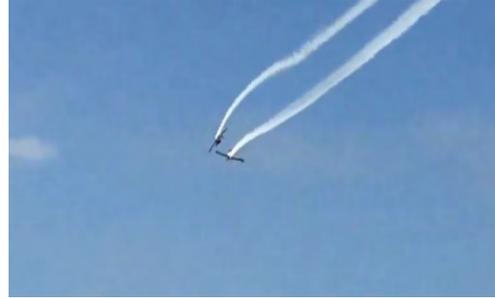
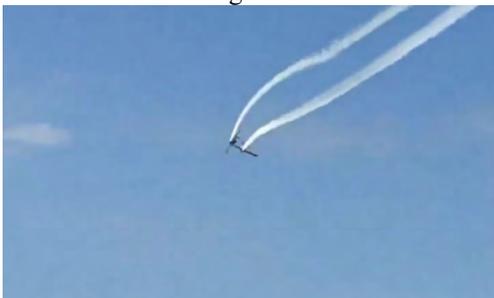
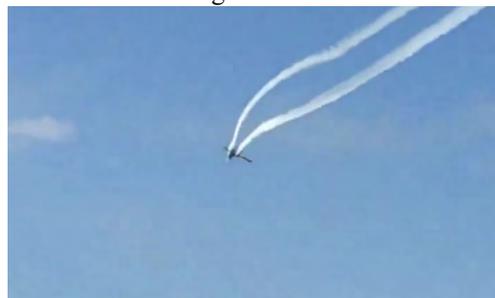
Manovra di scampo I-AMEL

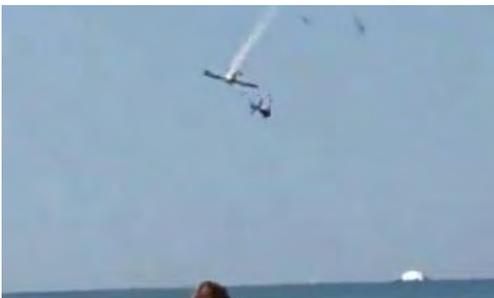
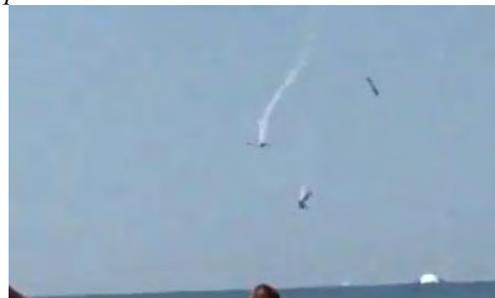
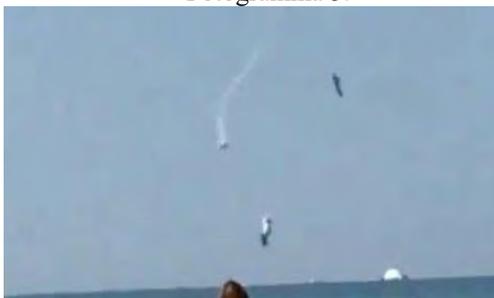
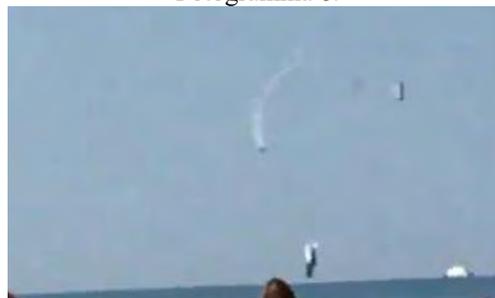
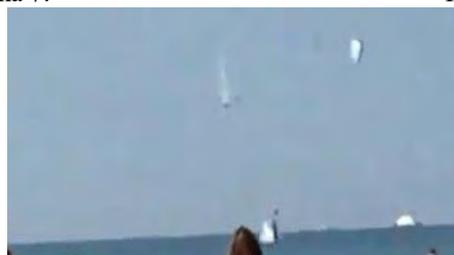
Caduta in acqua I-LOVI
