Agencija za istraživanje nesreća u zračnom, pomorskom i željezničkom prometu
Odjel za istrage nesreća u zračnom prometu

ZAVRŠNO IZVJEŠĆE

O NESREĆI ZRAKOPLOVA RV-7A, REGISTARSKE OZNAKE 9A-DVM

AERODROM ZVEKOVAC

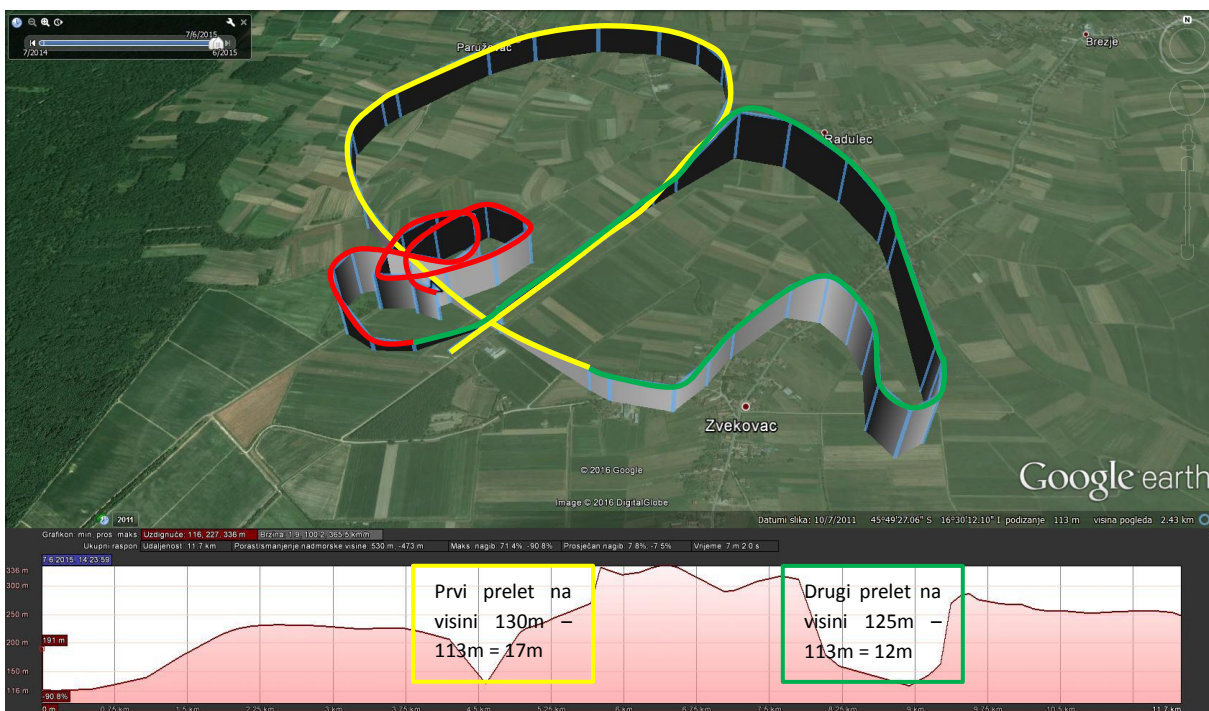
Slika 1.3. Drugi let s putnikom, izvor GPS

Na svoj drugi let s putnikom pilot polijeće u 16:23:59 u smjeru 04. Odlazi u lijevi zaokret iz kojega prelijeće USS, i to okomito na uzdužnu os USS-a. Nakon toga, odlazi prema mjestu Zvekovac, kojega zaobilazi i ponovno radi prelet USS-a u smjeru uzdužne osi, te odlazi u desni zaokret i ulazi u lijeve oštre zaokrete. Navedeni let trajao je 7 minuta i 2 sekunde, te je završio padom zrakoplova kojom prilikom su pilot i putnik smrtno stradali (slika 1.3.).

- Polijetanje i prvi prelet USS-a
- Let i drugi prelet USS-a
- Desni zaokret s lijevim oštrim zaokretima

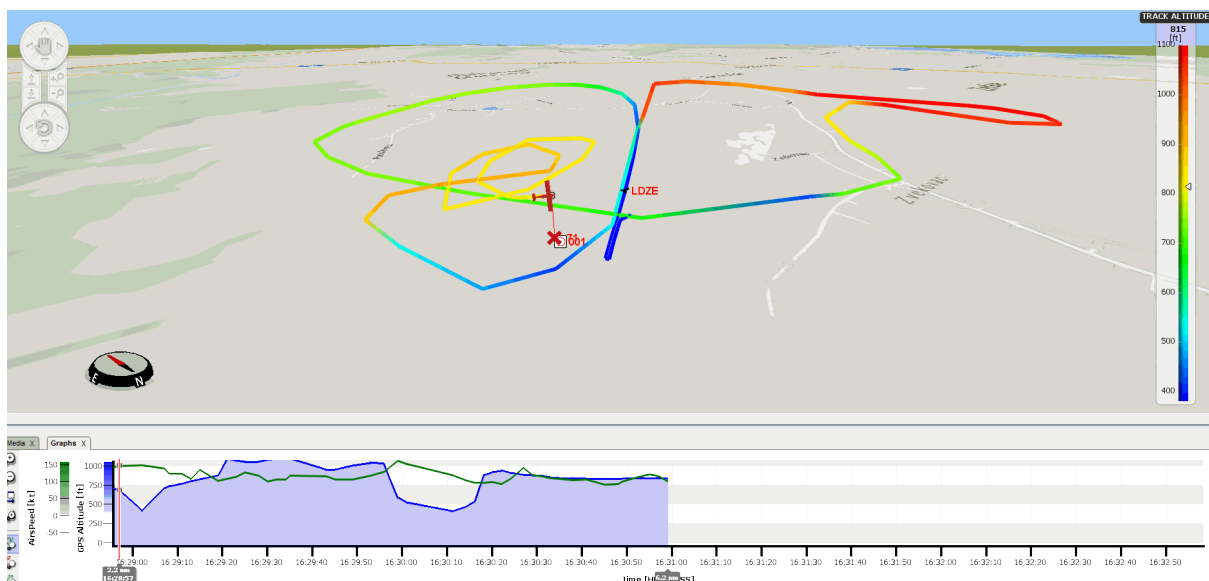
Slika 1.8. Profil leta zrakoplova prije nesreće

Let koji je završio nesrećom započeo je u 16:23:59 i ukupno je trajao 7 minuta i 2 sekunde. Zadnji zapis GPS bio je u 16:31:01 na 248 metara nadmorske visine, u odnosu na aerodrom zrakoplov je bio na visini od 135 m. U 16:30:59 na visini oko 140 m u odnosu na aerodrom na GPS-u zabilježen je nagli gubitak brzine. U vremenskom periodu od 2 sekunde brzina je pala za 81 km/h, te se smjer kretanja promijenio sa 167° na 111°, što upućuje da je zrakoplov bio u lijevom zaokretu.

Nagli gubitak brzine upućuje da je došlo do dinamičkog prevlačenja zrakoplova. Gubitak uzgona može se dogoditi pri bilo kojoj brzini zrakoplova, snazi motora i visini.
