항공기 준사고 조사 보고서

착륙 중 활주로 이탈 후 재진입
대한항공(주)
B737-800, HL8224
광 공항 활주로 6R
2015. 7. 5.

항공·철도사고조사위원회, 착륙 중 활주로 이탈 후 재진입, 대한항공(주), HL8224, B737-800, 팜 공항 활주로 6R, 2015. 7. 5. 항공기 준사고 조사 보고서 ARAIB/AIR1505, 대한민국 세종특별자치시

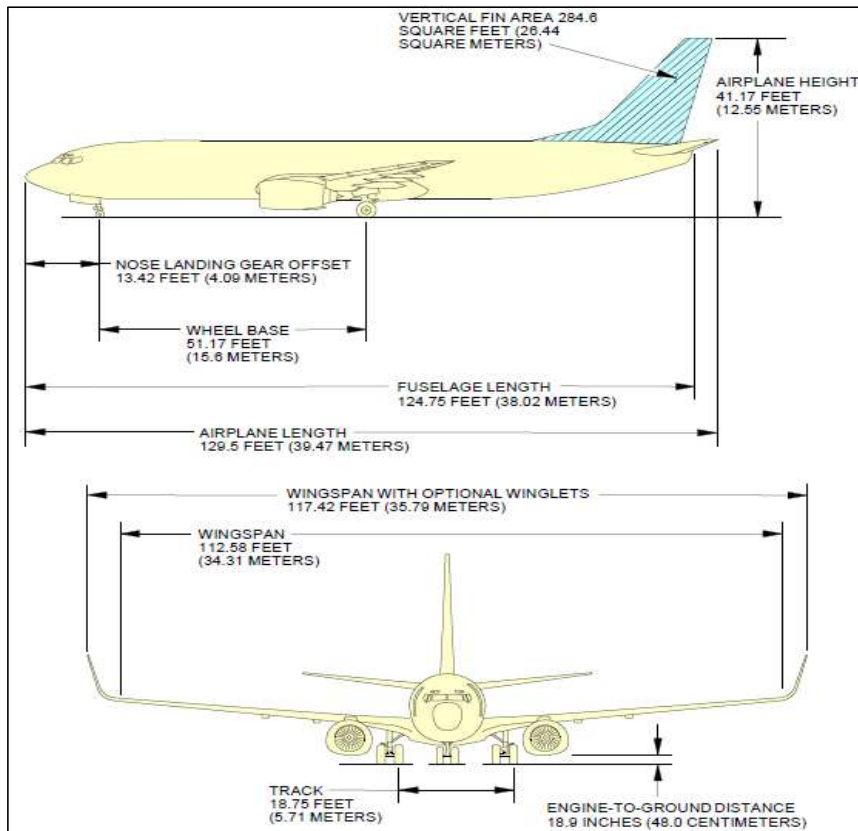
[그림 5] HL8224의 일반 제원

HL8224의 일반 제원은 [그림 5]와 같다.

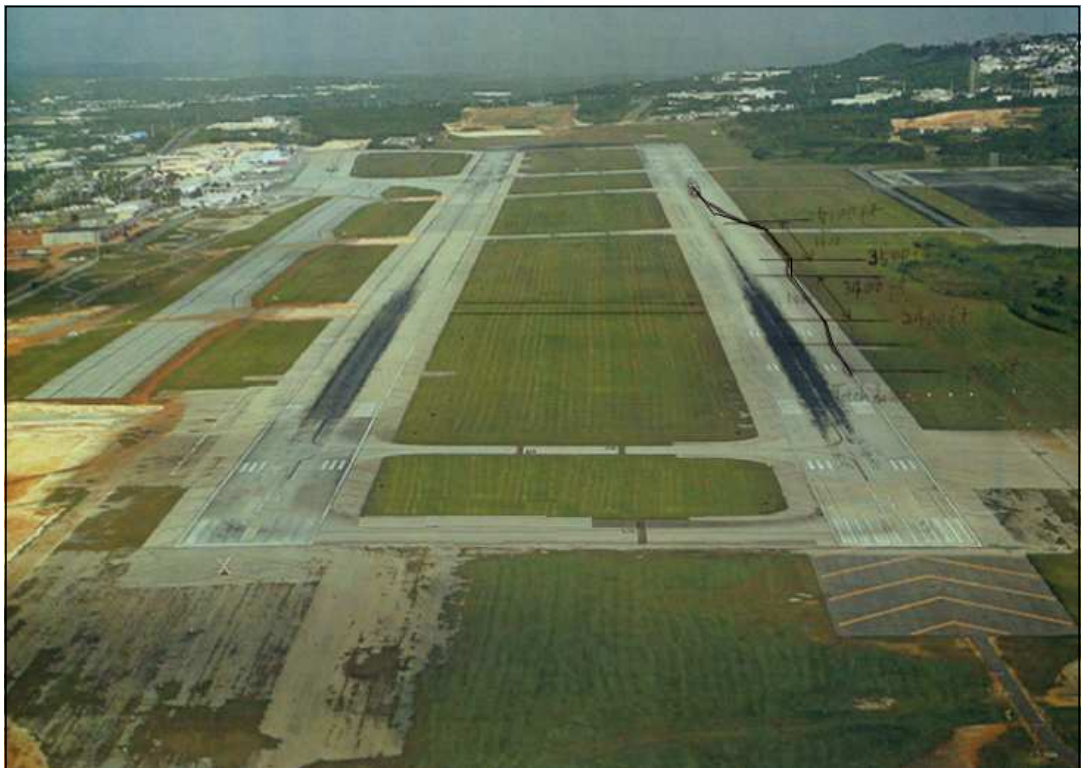
[그림 8] 괘공항 전경

괘공항은 [그림 8]과 같이 활주로 6L/24R와 6R/24L 방향으로 2개의 활주로는 평행하게 구성되어 있으며 활주로 6R은 길이 3,052m, 폭 46m이고 활주로 6L는 길이 3,662m 폭 46m이며, 활주로 6R 시단의 표고는 231ft이고 말단의 표고는 301ft로 활주로 6R 방향에서 24L 방향으로 0.7퍼센트 경사가 있으며 활주로 노면은 콘크리트 및 아스팔트로 포장되어 있었다.

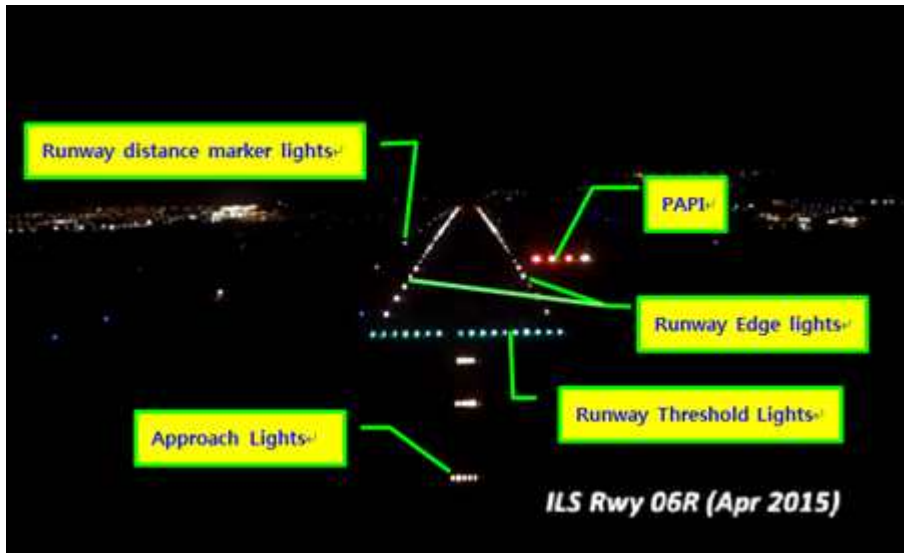
[그림 9] 활주로 6R 등화

괘공항의 활주로 6R에는 활주로중심선등이 설치되어 있지 않았으며 기타 활주로 등화는 [그림 9]와 같다. 활주로 6R는 주로 착륙 활주로로 사용되며 길이가 긴 활주로 06L은 주로 이륙 활주로로 사용하고 있었다.

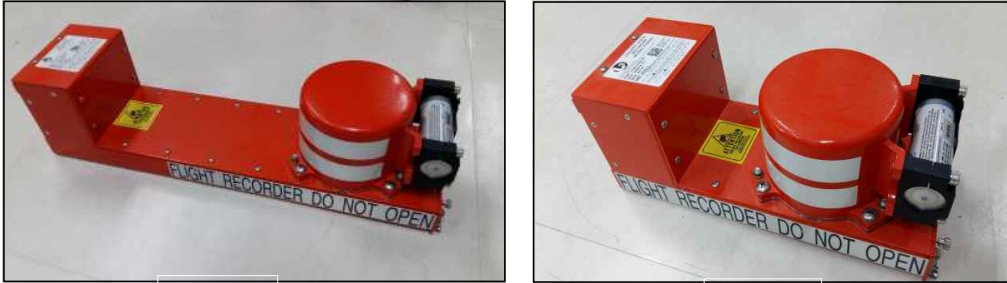
[그림 11] HL8224에 장착되었던 FDR과 CVR

HL8224에 장착되어 있었던 비행기록장치는 [그림 11]과 같다.

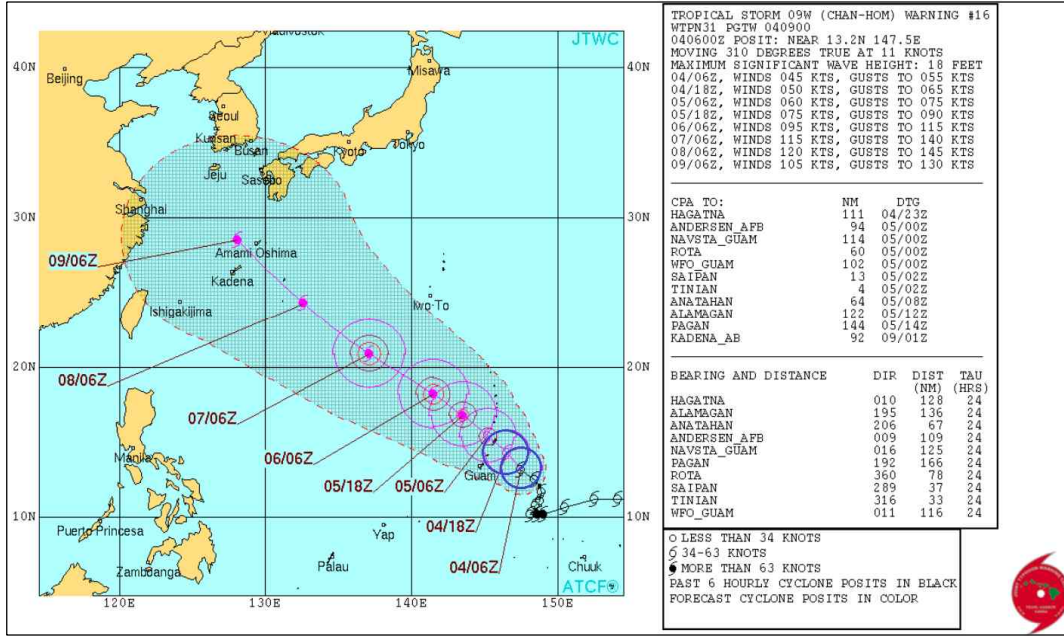
[그림 14] 태풍 찬홈(CHAN-HOM) 예상 진로

당시 괌 공항에는 제9호 태풍 “찬홈”[그림 14]이 접근 중이었다.

종합통제센터 기상담당은 해당편이 도착할 시간대인 현지시간 5일 새벽 3시 경에는 괌 동북동쪽으로 약 130NM 떨어진 해상에 위치할 것으로 예상하였다. 따라서 비행계획담당 운항관리사는 예보된 강풍 반경이 80NM인 것을 감안 하여 괌공항은 태풍의 간접적인 영향만 있을 것으로 예상하여 정상운항을 계획하였다.
