Slutrapport RL 2016:04

**Olycka vid Varberg/Getteröns flygplats
den 25 juli 2015 med flygplanet SE-MCB
av modellen PA-32R-300 (Lance),
opererat av en privatperson.**

Diariernr L-73/15

2016-04-08

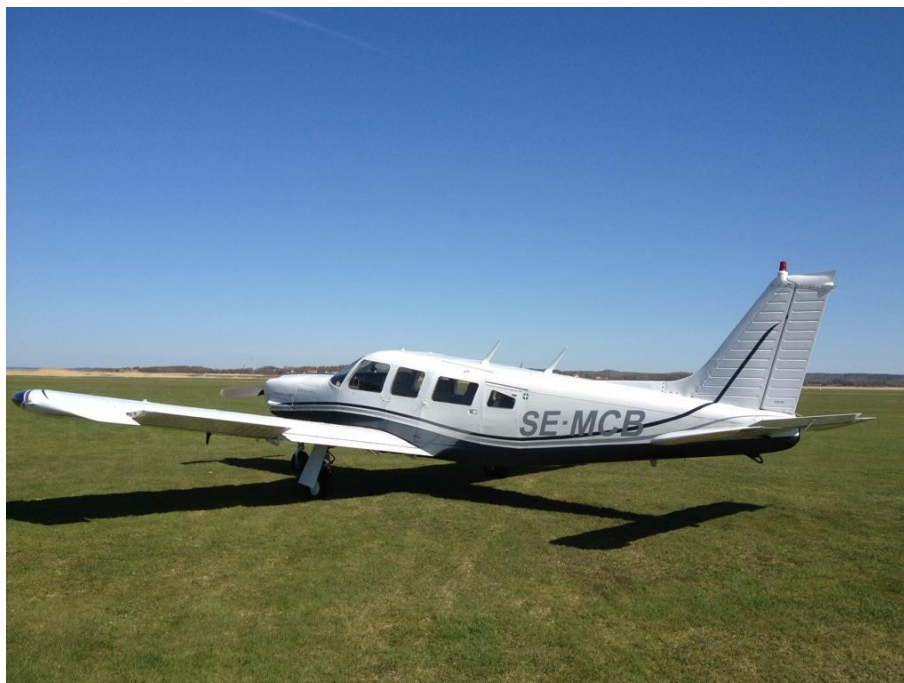
Figur 1. Flygplanet SE-MCB. Foto: Ingvar Andersson.

Luftfartyget är ett sexsitsigt lågvingat enmotorigt flygplan utrustat med en sexcylindrig kolvmotor med ställbar propeller och infällbart landningsställ. Flygplanets längd är ungefär 9 meter och dess spännvidd ungefär 10 meter (se figur 1 nedan).

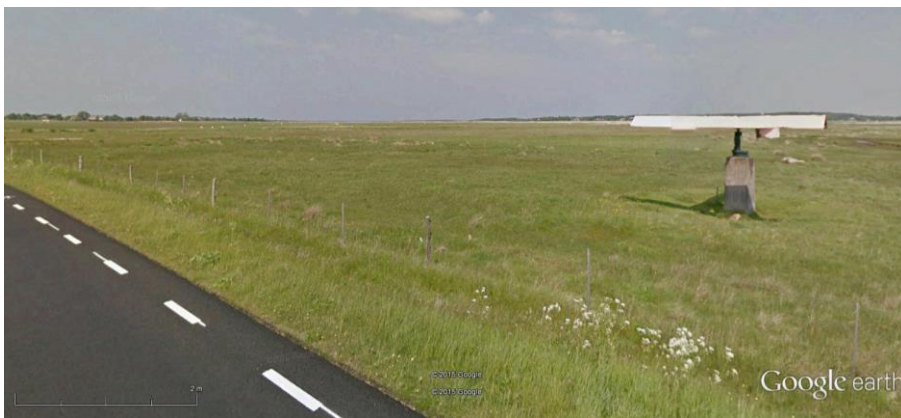
Figur 5. Vind-T. Bilden är hämtad från Google Earth gatuvy 2011.

Ungefär 180 meter ostsydost om tröskeln för bana 30 finns ett vind-T vars syfte är att visa vindriktningen. Anordningen har formen av ett T sett ovanifrån (se figur 5 nedan). Vind-T:t kan vrida sig fritt runt om och är monterat på ungefär tre meters höjd. Enligt Transportstyrelsens föreskrifter finns det inte några krav på att vind-T ska vara installerade. Den aktuella anordningen härrör från det tidiga postflygets era.

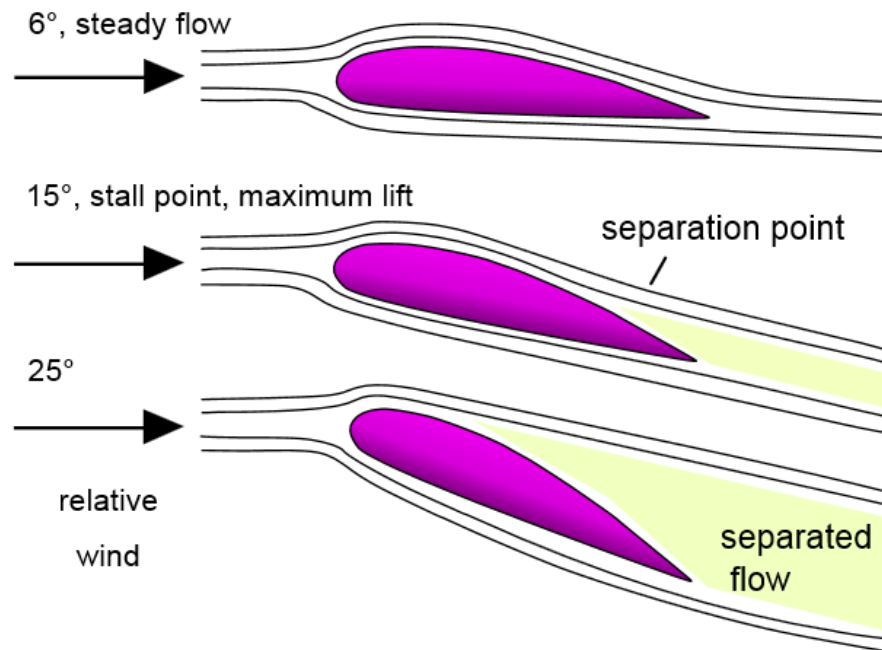
Figur 13. Anfallsvinkel och luftflöde. Källa: Wikipedia.

Stall definieras inom aerodynamiken som det tillstånd vid vilket vingens lyftkraft börjar avta p.g.a. att den kritiska anfallsvinkeln har överskridits. Figur 13 nedan visar en vinge i profil samt hur luftflödet avlöses (separation point, separated flow) från vingens ovansida allt eftersom anfallsvinkeln ökar.

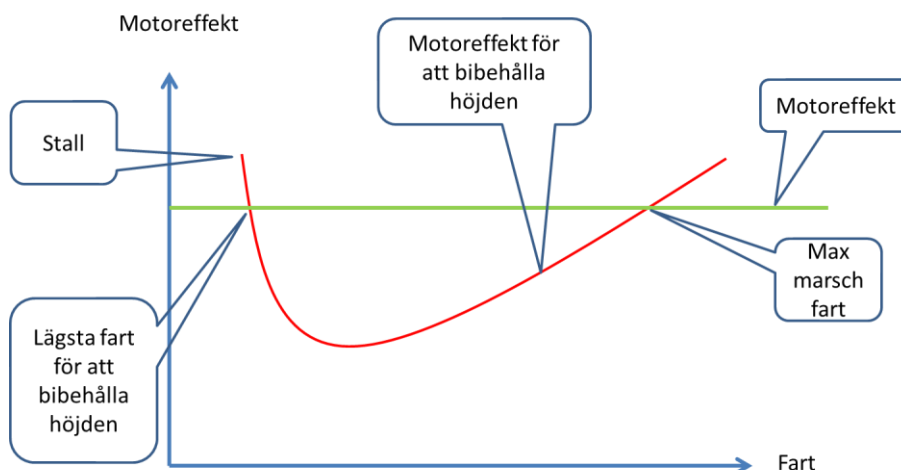
Figur 15. Motoreffekt-fart.

begränsning motsvarande maximal marschfart i planflykt. Enda sättet att ytterligare öka farten är att dyka mot lägre höjd

På motsvarande sätt finns det en lägsta fart för att kunna bibehålla höjden med maximalt tillgänglig motoreffekt. Om farten sjunker ytterligare blir det omöjligt att hålla höjden, vilket beror på det ökade luftmotståndet.

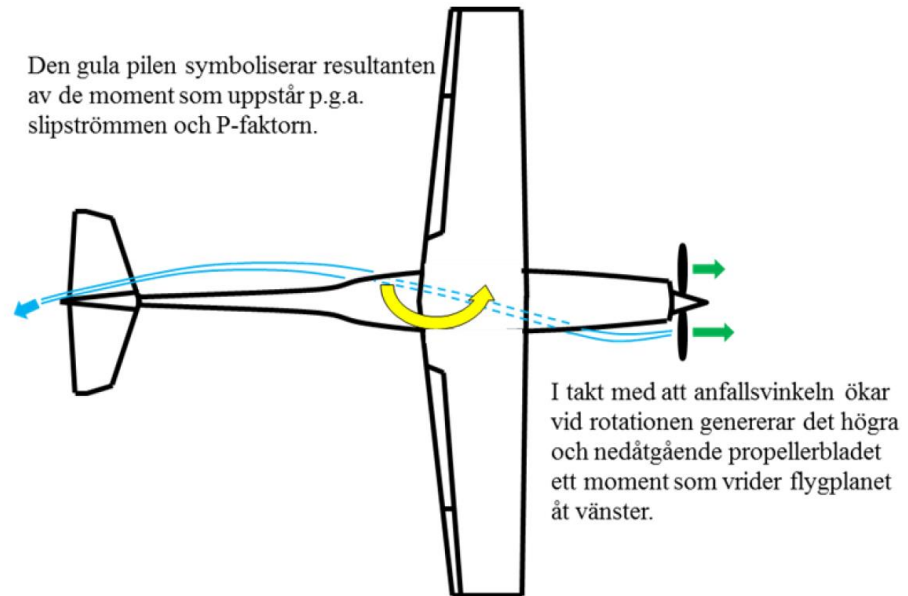
Figur 16. P-faktor och slipström.

Den andra beror på det moment som en roterande propeller medför. Detta benämns som den s.k. P-faktorn. Det är ett aerodynamiskt fenomen som medför en asymmetrisk omlokalisering av propellerns dragkraftscentrum i takt med att flygplanets anfallsvinkel ökas. Förskjutningen av dragkraftscentrumet resulterar i att flygplanet vill gira något åt sidan (figur 16). Girningen, vilken även kan uttryckas som ett vridande moment, tilltar under rotationen då anfallsvinkeln relativt luftflödet ökar på den sida av propellern där bladen är nedåtgående.

I fallet med en Piper PA-32R är motorn högerroterande, sett från föraren. Det innebär att den högra sidan av propellern är nedåtgående vilket resulterar i att dragkraftscentrum är förskjutet åt höger på propellern. Till följd av detta uppstår ett moment som vill vrida flygplanets nos till vänster. Höger sidroderutslag motverkar detta och föraren kan således balansera ut fenomenet.

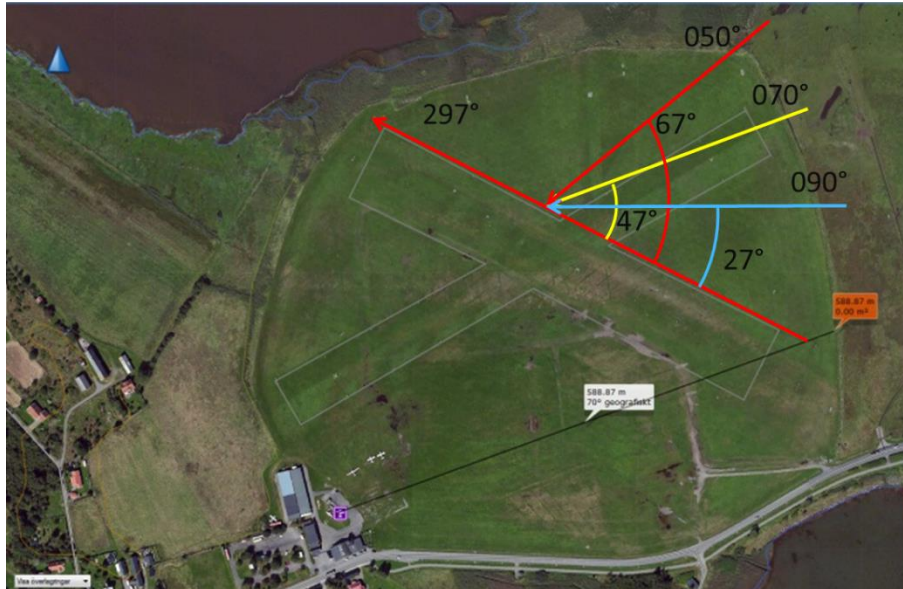
Figur 17. Vindvinklar. Bild från Garmin Friluftskarta PRO V3 Götaland (© Lantmäteriet Dnr R61749 13002) med BirdsEye satellitbild.

Vindarna från METAR för omgivande flygplatser, låg inom ett intervall på 050/8 till 070/11, vilket ger en medvindskomponent på 4 till 7,5 knop (röd respektive gul linje).

Prognosvindarna enligt TAF angav vindar som medförde medvindskomponenter mellan 11 och 24 knop.
